Résumé de l'expertise n° 2023-2532-

Adresse : **7 Rue François Carcasses**

Commune : **31240 ST JEAN**

DPE Diagnostic de performance énergétique (logement)

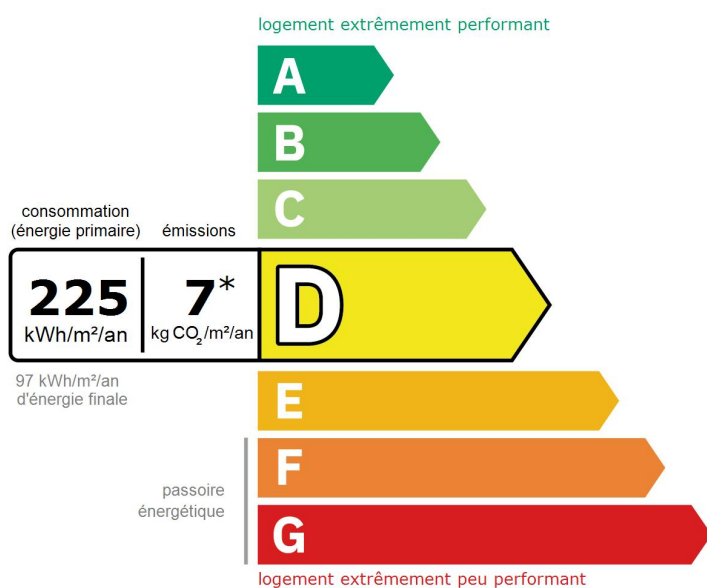
Performance énergétique et climatique

Le niveau de consommation énergétique dépend de l'isolation du logement et de la performance des équipements. Pour l'améliorer, voir pages 4 à 6

Ce logement émet 734 kg de CO₂ par an, soit l'équivalent de 3 801 km parcourus en voiture.

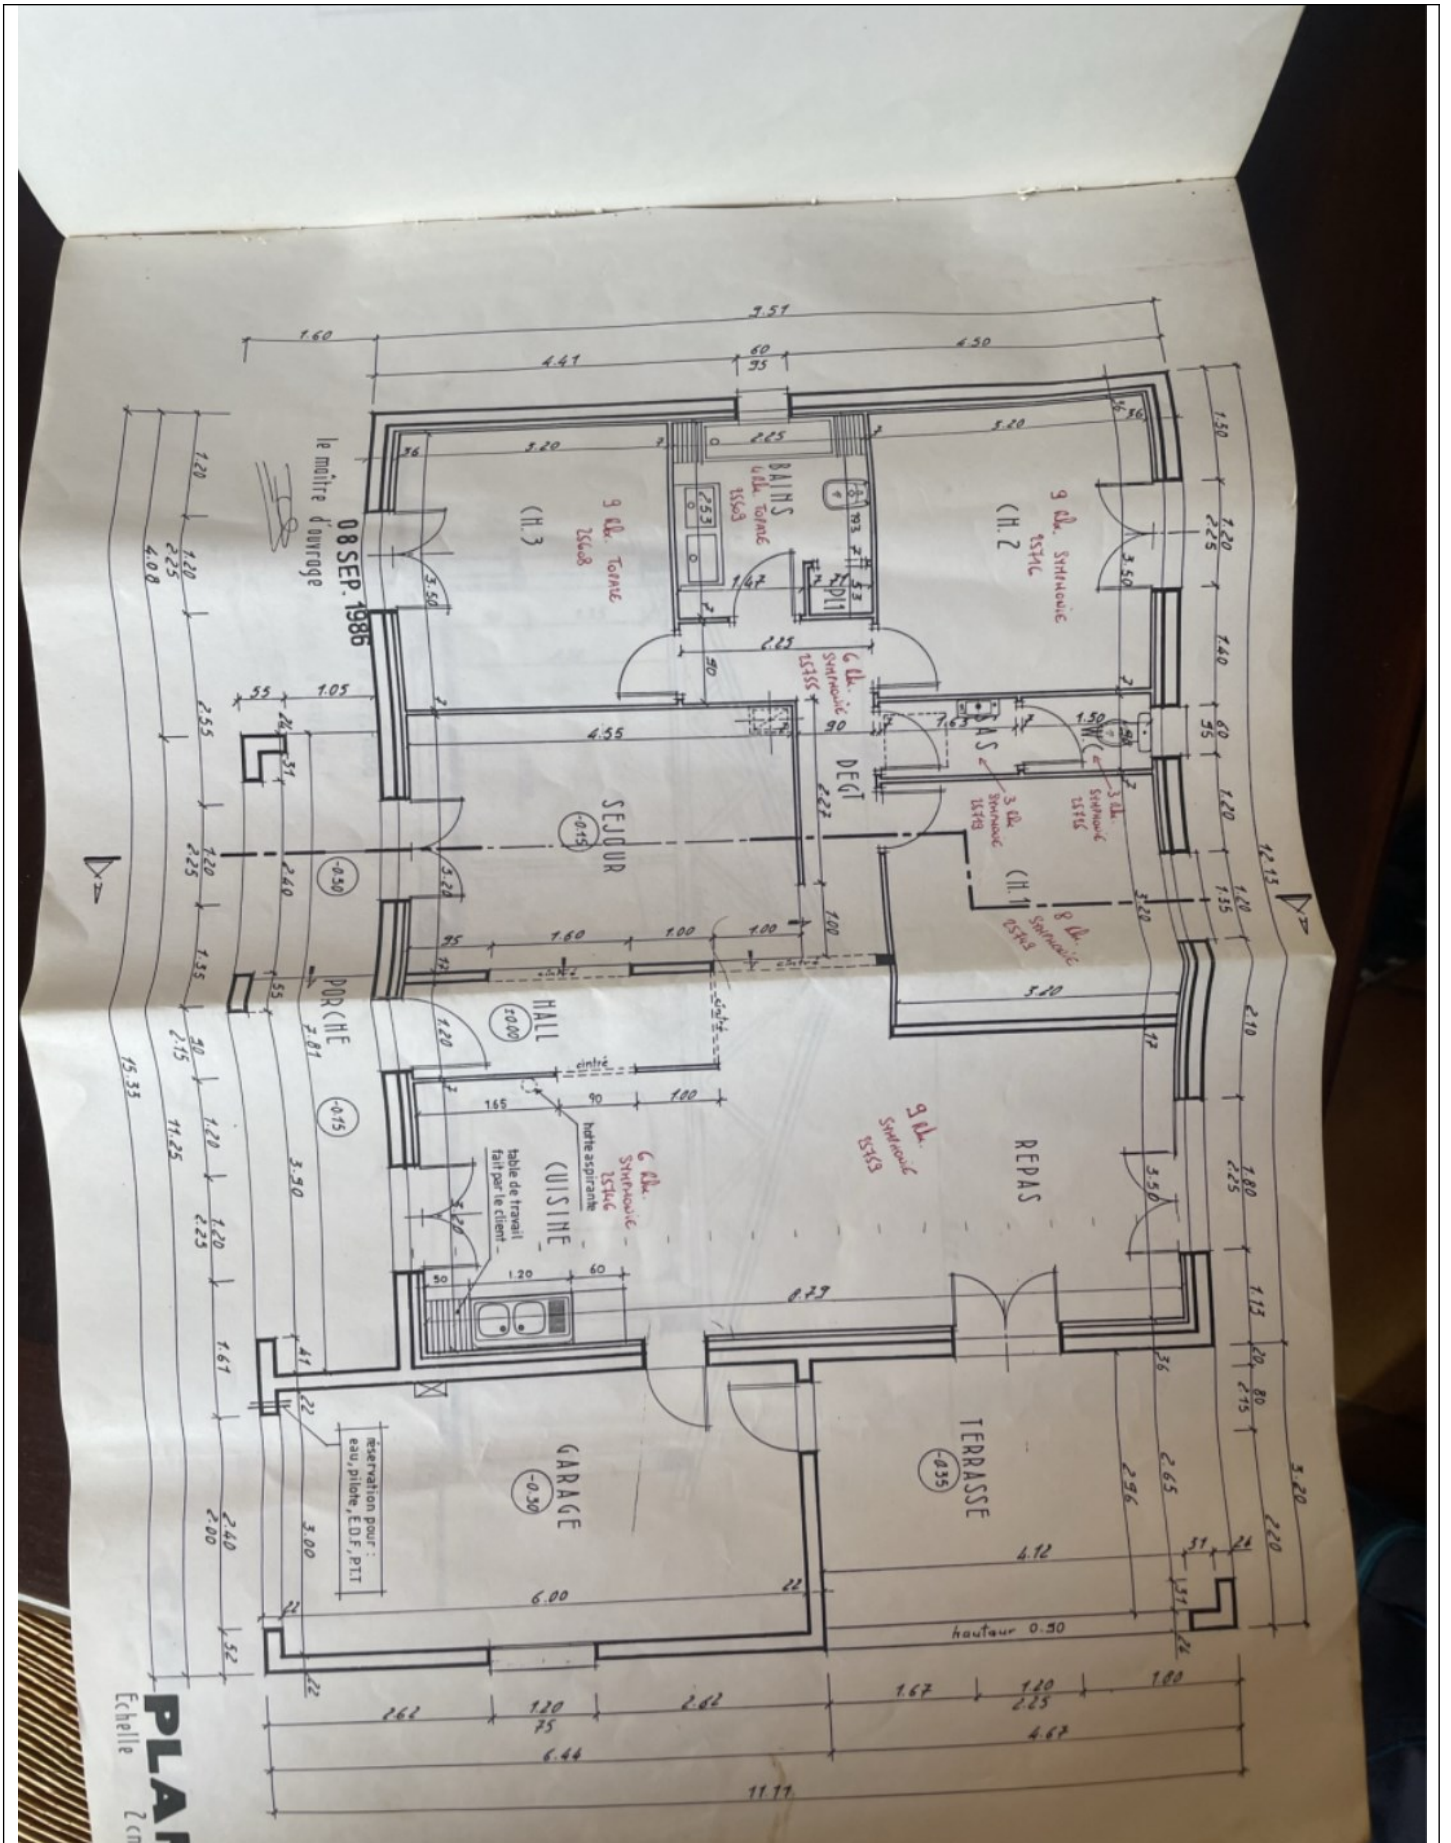
7.1 - Annexe - Schéma de repérage

Planche (croquis) de repérage technique effectué par le cabinet : AC Diagnostics, auteur : EL HALOUI Nour Eddine
 n° du 12/07/2023
 Adresse du bien : 7 ue François Carcasse (Non communiqué) 31240 ST JEAN

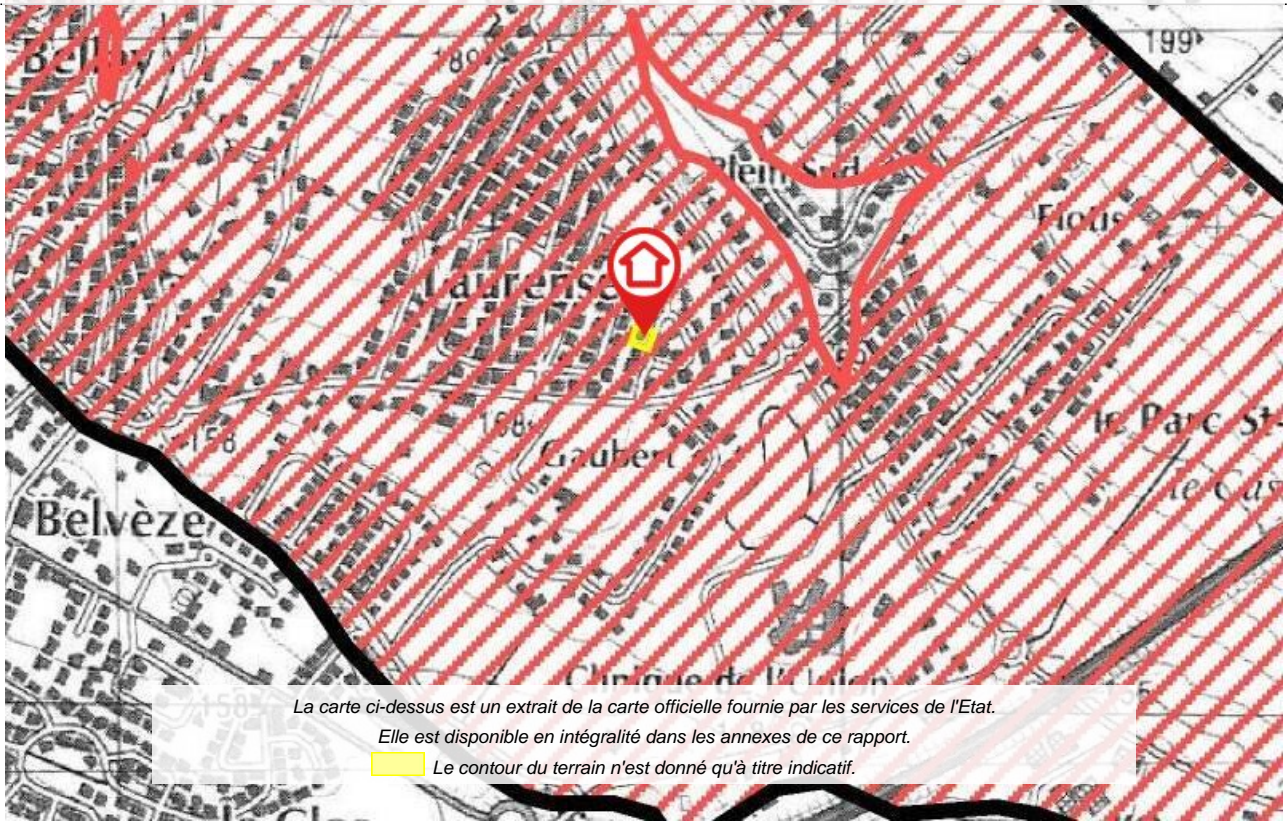
Concerné*

* zone hachuré rouge pour la parcelle

La carte ci-dessus est un extrait de la carte officielle fournie par les services de l'Etat.
Elle est disponible en intégralité dans les annexes de ce rapport.
Le contour du terrain n'est donné qu'à titre indicatif.

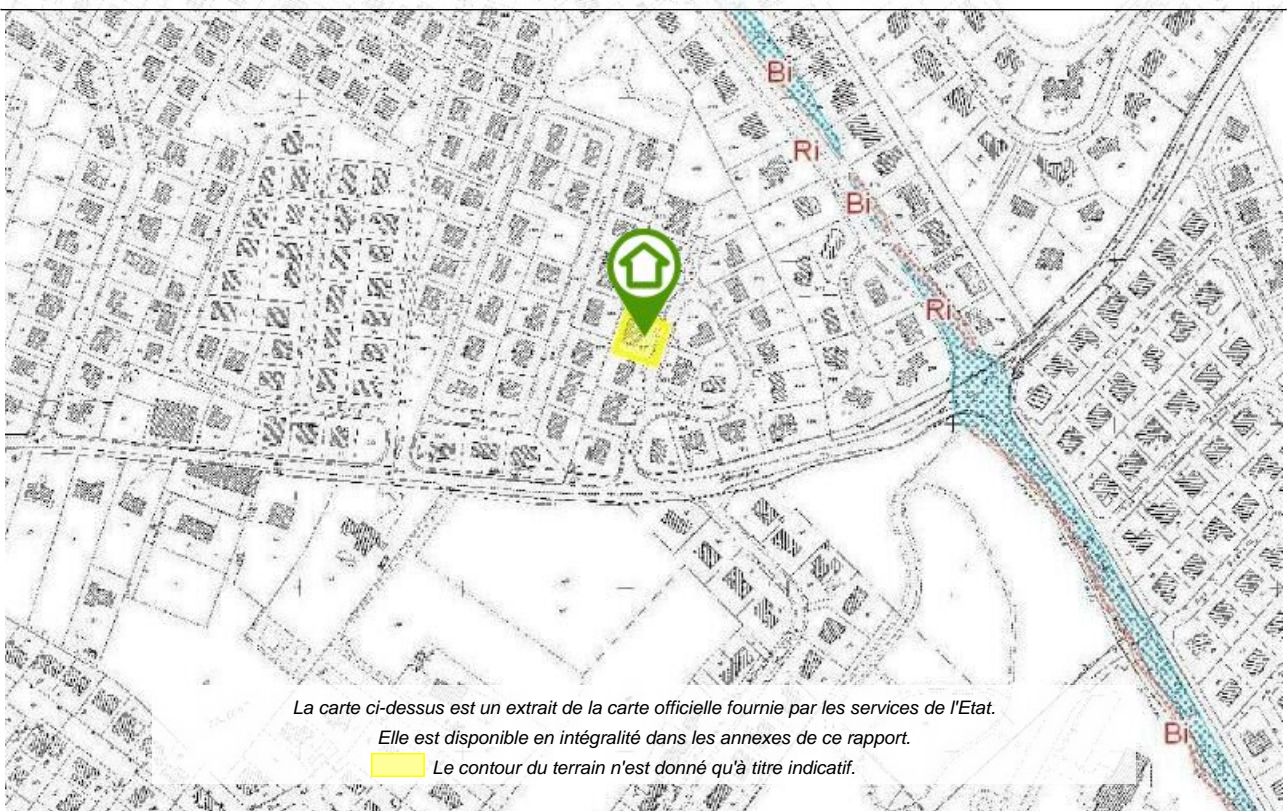
Inondation

Non concerné*

* zone neutre pour la parcelle

La carte ci-dessus est un extrait de la carte officielle fournie par les services de l'Etat.
Elle est disponible en intégralité dans les annexes de ce rapport.
Le contour du terrain n'est donné qu'à titre indicatif.

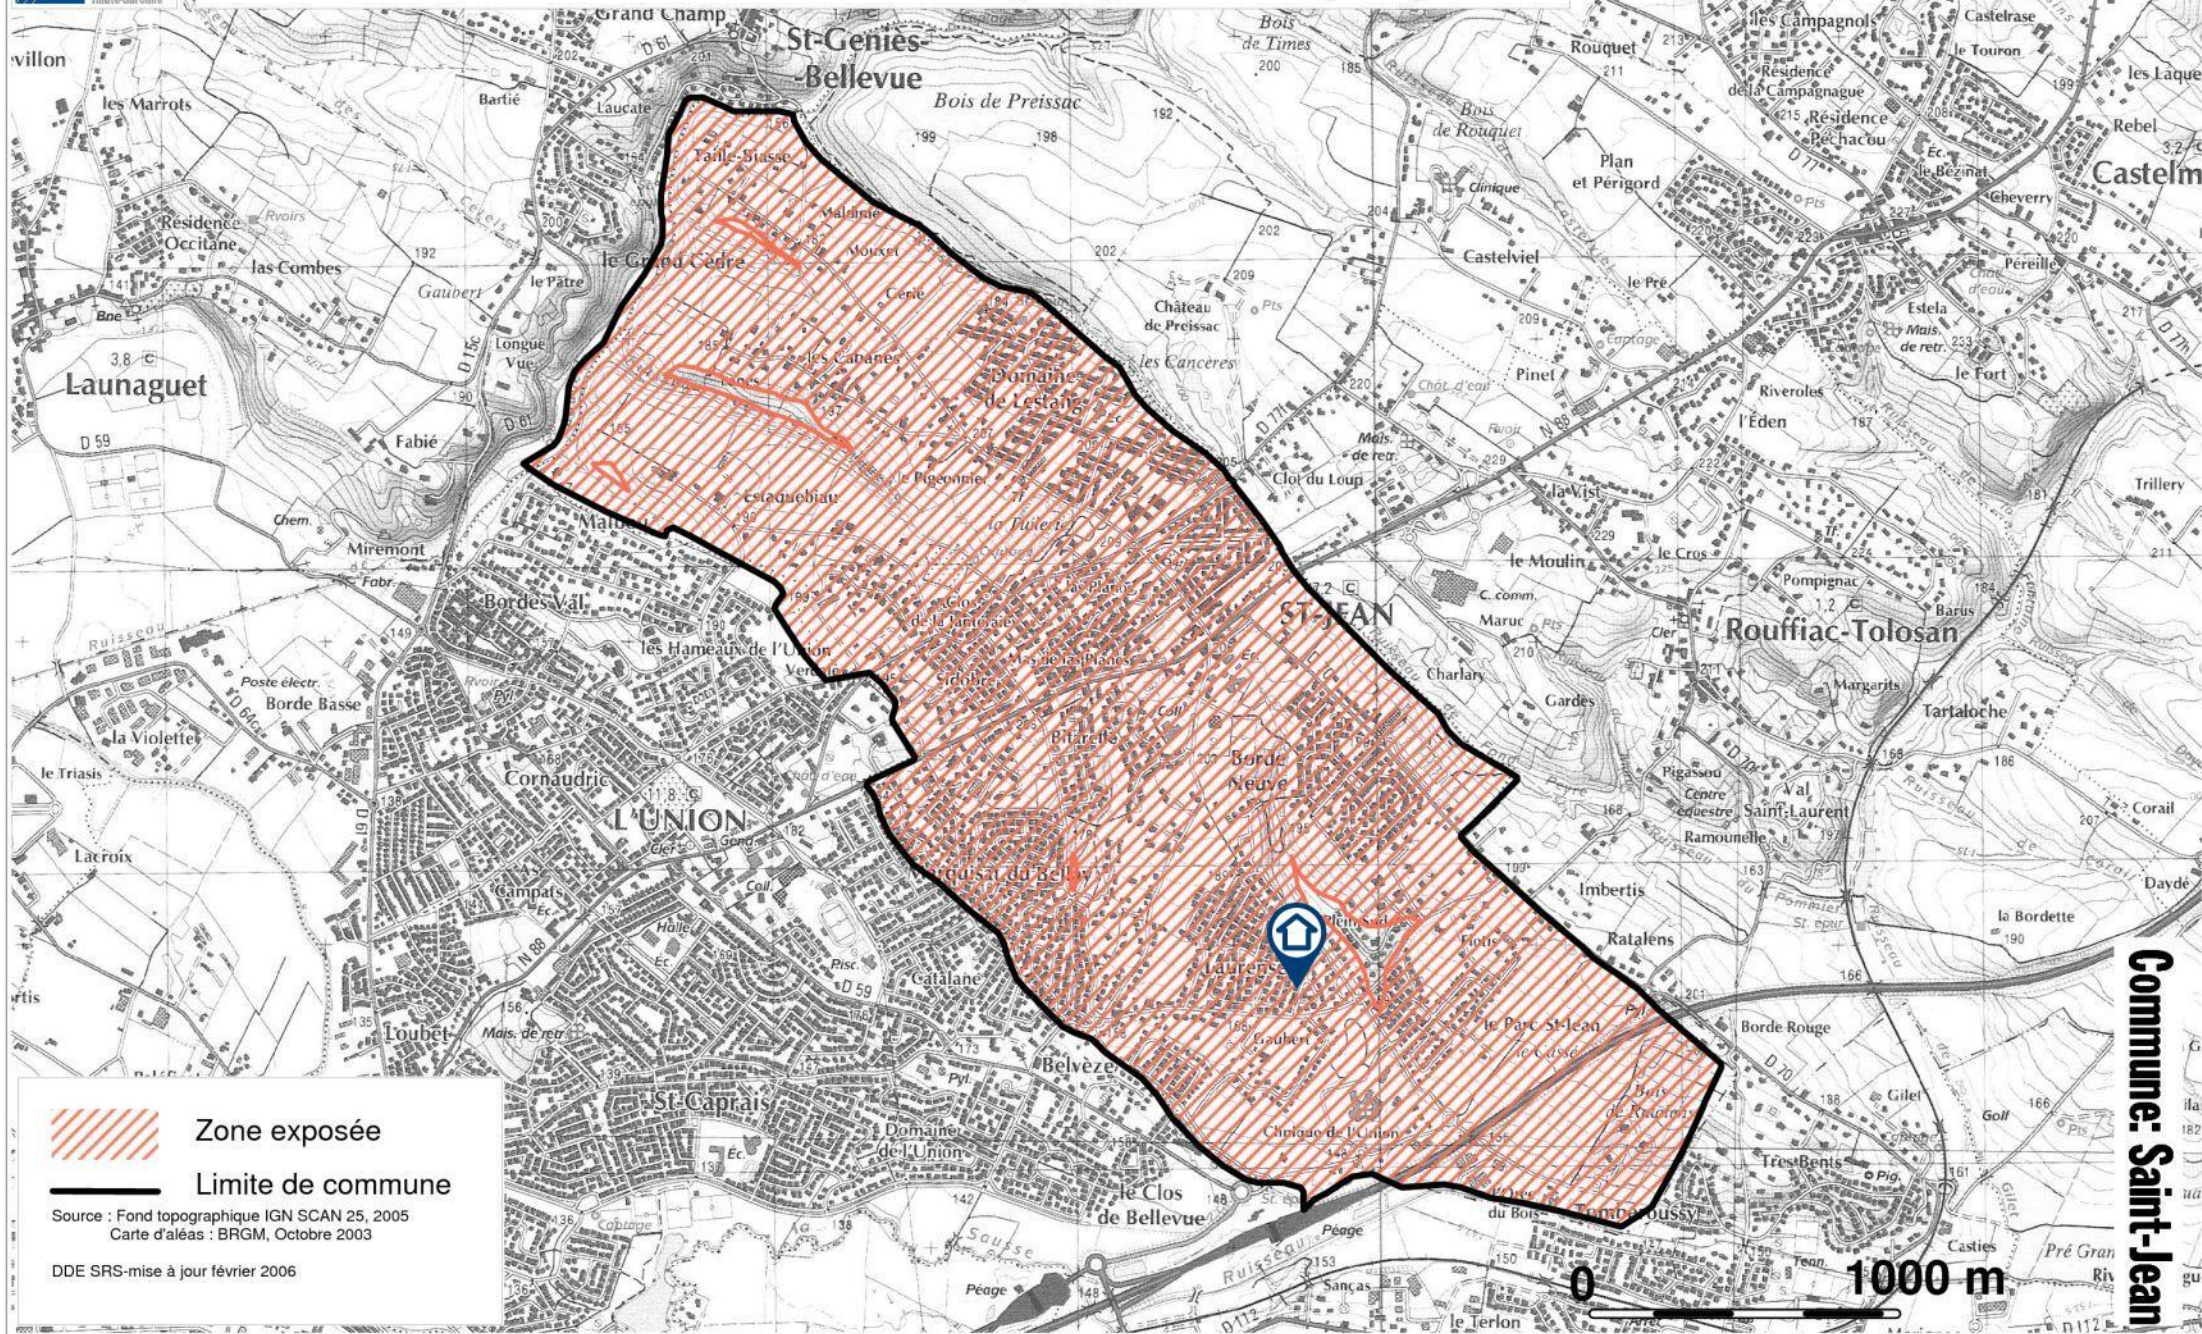
Nature du risque: sécheresse - Source: zonage réglementaire (PPR)

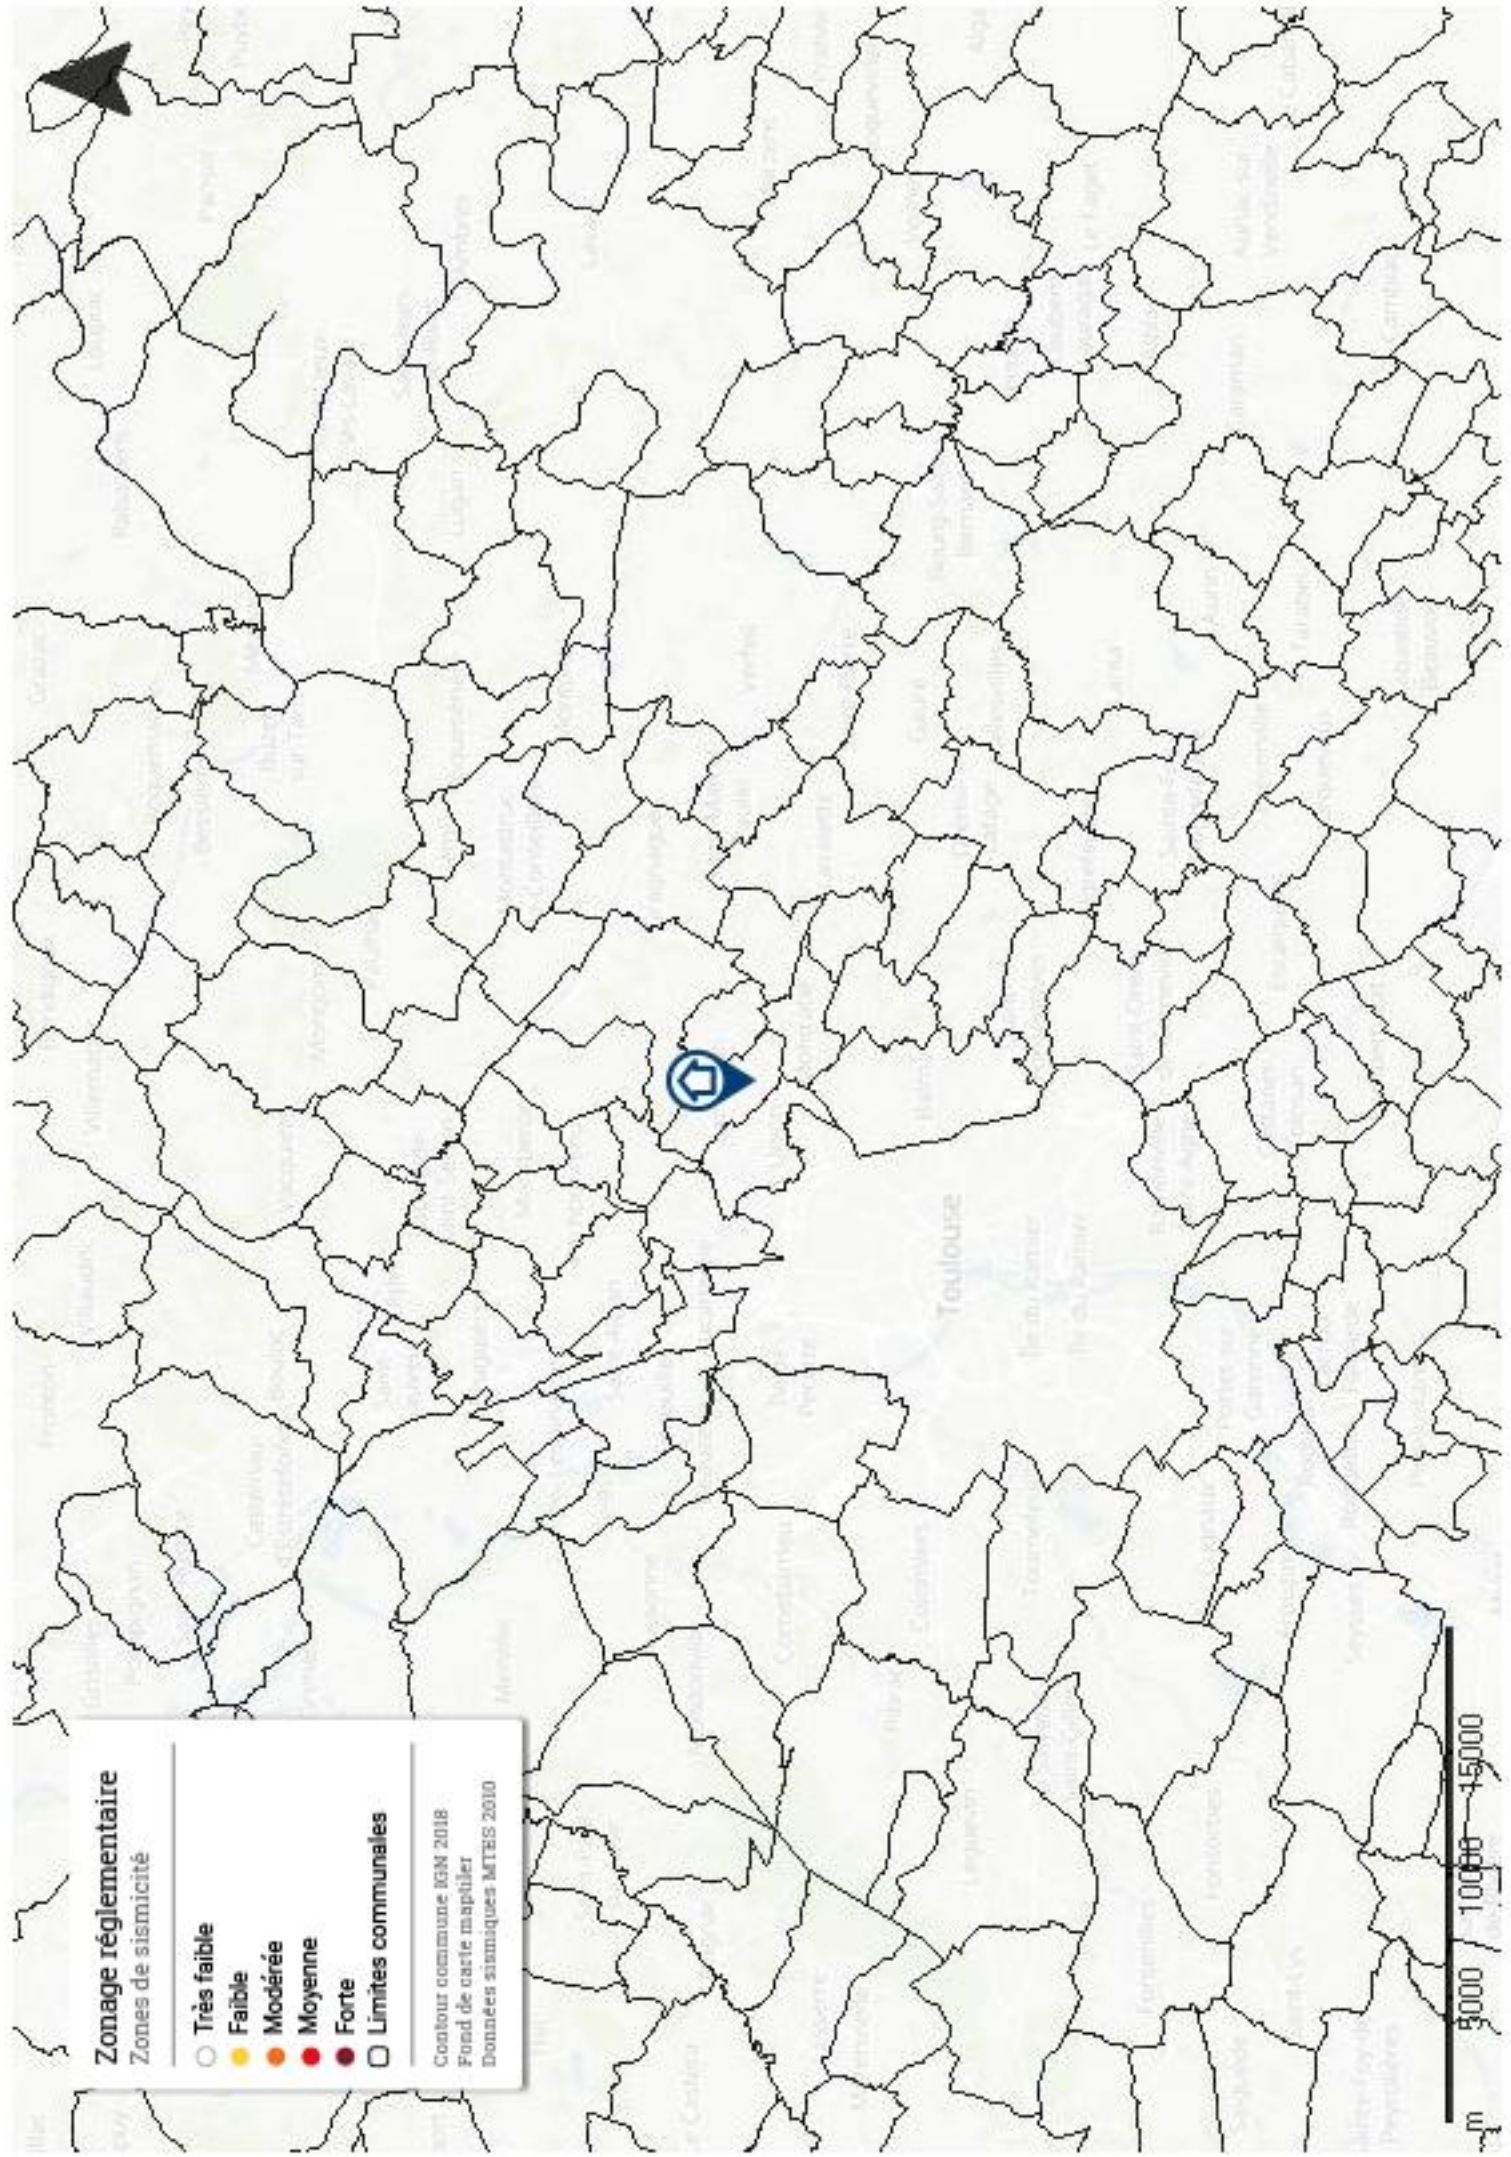
Zonage réglementaire

Zones de sismicité
