# Résumé de l'expertise n° 23/IMO/1345

## Rapport de mission de repérage des matériaux et produits contenant de l'amiante pour l'établissement du constat établi à l'occasion de la vente d'un immeuble bâti (listes A et B de l'annexe 13-9 du Code de la Santé publique)

Numéro de dossier : 23/IMO/1345  
 Date du repérage : 31/07/2023

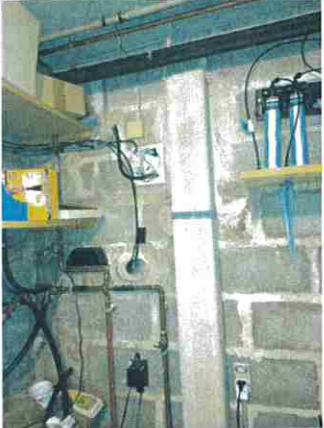
<p>Photo n° PhA001                  Localisation : Local technique                  Ouvrage : 3. Conduits, canalisations et équipements intérieurs - Conduits de fluides (air, eau, autres fluides)                  Partie d'ouvrage : Conduits                  Description : Conduits</p>

Localisation	Identifiant + Description	Conclusion (justification)	Etat de conservation** et préconisations*	Photo
Local technique	Identifiant: M001 Description: Conduits Liste selon annexe.13-9 du CSP: B	Présence d'amiante (sur jugement de l'opérateur)	Matériau non dégradé  <b>Résultat</b> EP**  <b>Préconisation</b> : Il est recommandé de réaliser une évaluation périodique.	 
Cuisine; salle d'eau	Identifiant: M002 Description: Conduits de ventilation dans le mur Liste selon annexe.13-9 du CSP: B	Présence d'amiante (sur jugement de l'opérateur)	Matériau non dégradé  <b>Résultat</b> EP**  <b>Préconisation</b> : Il est recommandé de réaliser une évaluation périodique.

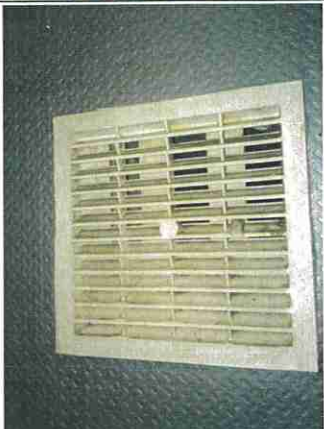
<p>Photo n° PhA002                  Localisation : Cuisine; salle d'eau                  Ouvrage : 3. Conduits, canalisations et équipements intérieurs - Conduits de fluides (air, eau, autres fluides)                  Partie d'ouvrage : Conduits                  Description : Conduits de ventilation dans le mur</p>

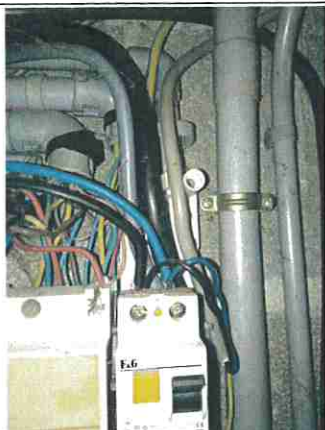
Photo PhEle001

Libellé de l'anomalie : B4.3 a1 Au moins un circuit n'est pas protégé, à son origine, contre les surcharges et les courts-circuits.

Remarques : Absence de protection contre les surintensités à l'origine de chaque circuit ; Faire intervenir un électricien qualifié afin d'installer des protections contre les surintensités à l'origine de chaque circuit

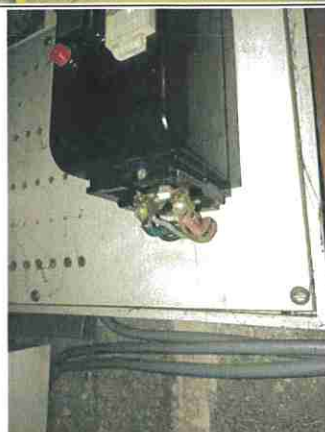
Photo PhEle003

Libellé de l'anomalie : B4.3 f1 La section des conducteurs de la canalisation alimentant le seul tableau n'est pas adaptée au courant de réglage du disjoncteur de branchement.

Remarques : La section des conducteurs de la canalisation alimentant le tableau de répartition est inadéquante au courant de réglage du disjoncteur de branchement ; Faire intervenir un électricien qualifié afin de remplacer les conducteurs d'alimentation du tableau par des conducteurs de section adaptée

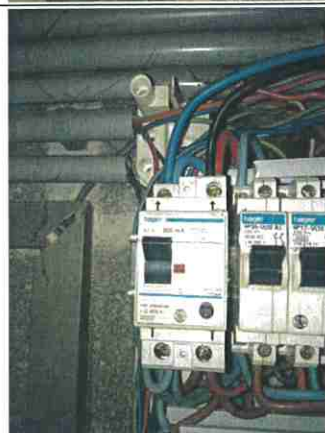
Photo PhEle004

Libellé de l'anomalie : B4.3 f2 La section des conducteurs de la canalisation d'alimentation d'au moins un tableau n'est pas en adéquation avec le courant assigné du dispositif de protection placé immédiatement en amont ou avec le courant de réglage du disjoncteur de branchement placé immédiatement en amont.

Remarques : Présence de conducteurs d'alimentation de section inadéquante au courant assigné du disjoncteur principal placé en amont ; Faire intervenir un électricien qualifié afin de remplacer les conducteurs inadéquats

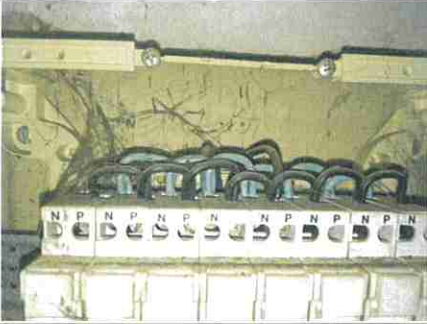
Photo PhEle005

Libellé de l'anomalie : B4.3 f3 A l'intérieur du tableau, la section d'au moins un conducteur alimentant les dispositifs de protection n'est pas adaptée au courant de réglage du disjoncteur de branchement.

Remarques : La section des conducteurs de pontage n'est pas en adéquation avec le courant de réglage du disjoncteur de branchement

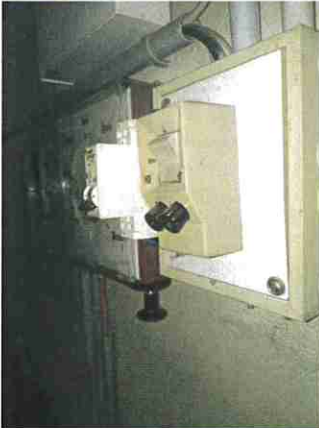
Photo PhEle007

Libellé de l'anomalie : B7.3 e L'installation électrique comporte au moins un dispositif de protection avec une partie active nue sous tension accessible.

Remarques : Présence de dispositif de protection de matériel électrique présentant des parties actives nues sous tension ; Faire intervenir un électricien qualifié afin de remplacer les matériels présentant des parties actives nues sous tension

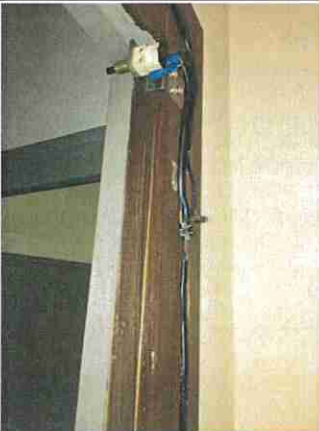
Photo PhEle008

Libellé de l'anomalie : B7.3 c2 Au moins un conducteur nu et/ou au moins une partie accessible est alimenté sous une tension supérieure à 25 V a.c. ou supérieure ou égale 60 V d.c. ou est alimenté par une source autre que TBTS.

Remarques : Présence de parties actives accessibles alimentés par une tension >25 VAC (Courant Alternatif), ou >60 VDC (Courant Continu) ou non TBTS (Très Basse Tension de Sécurité) ; Faire intervenir un électricien qualifié afin de supprimer le(s) risque(s) de contact avec les parties actives

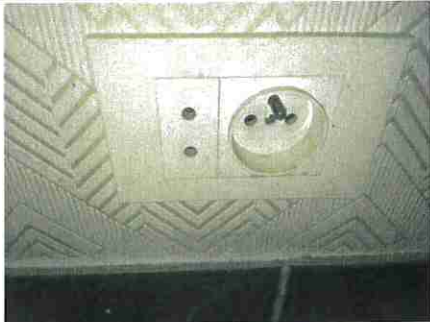
<p>Photo PhEle009                  Libellé de l'anomalie : B8.3 a L'installation comporte au moins un matériel électrique vétuste.                  Remarques : Présence de matériel électrique vétuste (douilles, interrupteurs, socles de prise...) ; Faire intervenir un électricien qualifié afin de remplacer les matériels électriques vétustes</p>

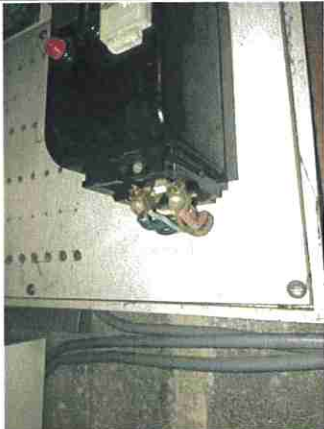
<p>Photo PhEle010                  Libellé de l'anomalie : B8.3 b L'installation comporte au moins un matériel électrique inadapté à l'usage.                  Remarques : Présence de matériel électrique inadapté à l'usage ; Faire intervenir un électricien qualifié afin de remplacer les matériels inadaptés par du matériel autorisé</p>

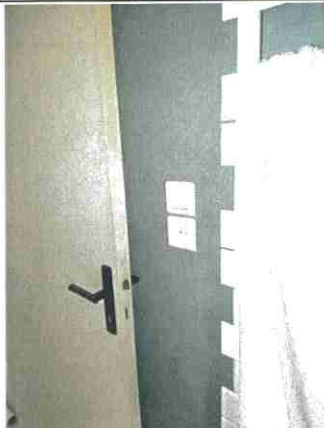
<p>Photo PhEle011                  Libellé de l'anomalie : B5.3 a Locaux contenant une baignoire ou une douche : la continuité électrique de la liaison équipotentielle supplémentaire, reliant les éléments conducteurs et les masses des matériels électriques, n'est pas satisfaisante (résistance supérieure à 2 ohms).                  Remarques : La LES (Liaison Equipotentielle Supplémentaire) est incomplète ; Faire intervenir un électricien qualifié afin de compléter la LES</p>

<p>4. La liaison équipotentielle et installation électrique adaptées aux conditions particulières des locaux contenant une douche ou une baignoire</p>	<p>Locaux contenant une baignoire ou une douche : la continuité électrique de la liaison équipotentielle supplémentaire, reliant les éléments conducteurs et les masses des matériels électriques, n'est pas satisfaisante (résistance supérieure à 2 ohms). Remarques : La LES (Liaison Equipotentielle Supplémentaire) est incomplète ; Faire intervenir un électricien qualifié afin de compléter la LES</p>

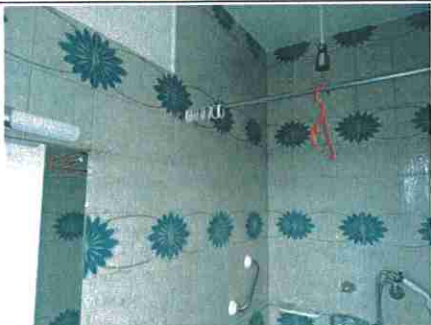
<p>Photo PhEle012                  Libellé de l'anomalie : B6.3.1 a Local contenant une baignoire ou une douche : l'installation électrique ne répond pas aux prescriptions particulières appliquées à ce local (adéquation entre l'emplacement où est installé le matériel électrique et les caractéristiques de ce dernier - respect des règles de protection contre les chocs électriques liées aux zones).                  Remarques : Présence de matériel électrique inadapté placé en zone 2 d'un local contenant une douche ou une baignoire ; Faire intervenir un électricien qualifié afin de supprimer le matériel électrique inadapté ou le remplacer par du matériel adapté</p>

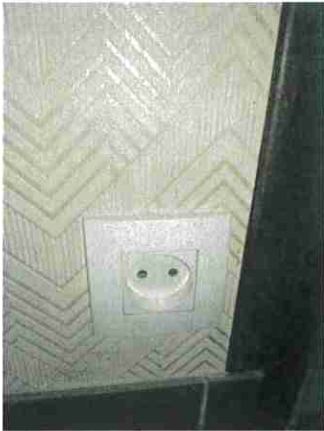
Photo PhEle013  
 Libellé de l'anomalie : B3.3.6 a1 Au moins un socle de prise de courant ne comporte pas de broche de terre.  
 Remarques : Présence de circuits électriques non équipés de conducteurs de protection ; Faire intervenir un électricien qualifié afin d'installer des conducteurs de protection sur les circuits qui n'en sont pas équipés

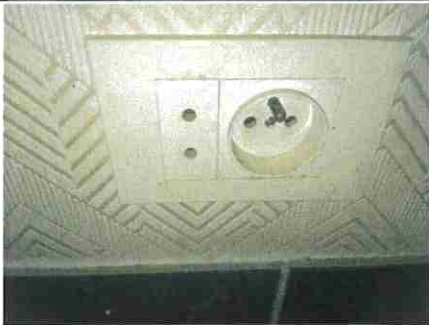
Photo PhEle014  
 Libellé de l'anomalie : B3.3.6 a2 Au moins un socle de prise de courant comporte une broche de terre non reliée à la terre.  
 Remarques : Présence de circuits électriques non équipés de conducteurs de protection ; Faire intervenir un électricien qualifié afin d'installer des conducteurs de protection sur les circuits qui n'en sont pas équipés

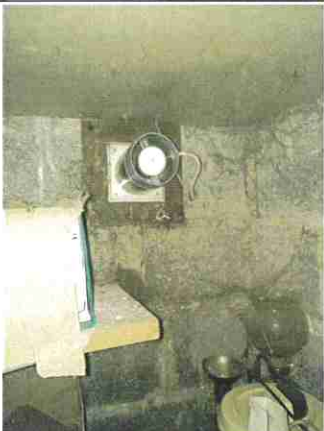
Photo PhEle016  
 Libellé de l'anomalie : B7.3 d L'installation électrique comporte au moins une connexion avec une partie active nue sous tension accessible.  
 Remarques : Présence de connexion de matériel électrique présentant des parties actives nues sous tension ; Faire intervenir un électricien qualifié afin de remplacer les matériels présentant des parties actives nues sous tension
