Rapport du 30/06/2023 de la mission de repérage des matériaux et produits contenant de l'amiante pour l'établissement du constat établi à l'occasion de la vente d'un immeuble bâti (listes A et B de l'annexe 13-9 du Code de la Santé publique)

Numéro de dossier : 2023-8210-MOYON
 Date du repérage : 27/06/2023

| Adresse | Rue :..... 74 Rue Hector Berlioz Bât., escalier, niveau, appartement n°, lot n°: bâtiment : A ; Etage : 2ème ; fond du couloir gauche, Lot numéro 170, 258 (Parking) Code postal, ville :... 44300 NANTES Section cadastrale NO, Parcelle(s) n° 122 |

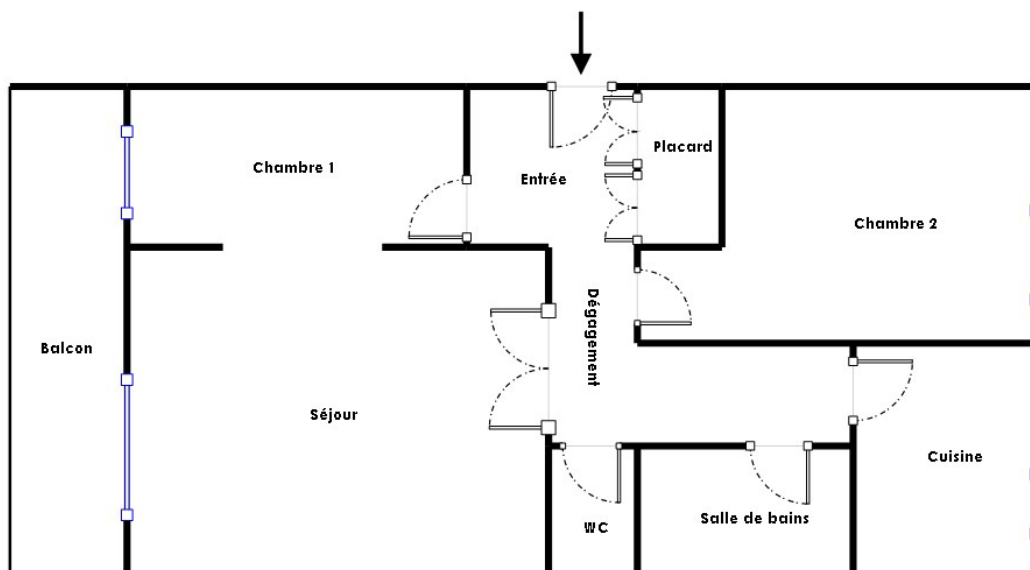
7.1 - Annexe - Schéma de repérage

2ème Etage

Planche (croquis) de repérage technique effectué par le cabinet : M2DIAGNOSTICS, auteur : BREGEON Romuald
Dossier n° 2023-8210-MOYON du 30/06/2023
Adresse du bien : 74 Rue Hector Berlioz (170, 258 (Parking)) 44300 NANTES
