Dossier Technique Immobilier

Numéro de dossier : 230905-EGA-SUCCESSION GUGUEN
Date du repérage : 05/09/2023

Département : ... **Gironde**
Adresse : **25 rue Félix Faure**
Commune : **33600 PESSAC**

DOSSIER DE DIAGNOSTICS TECHNIQUES

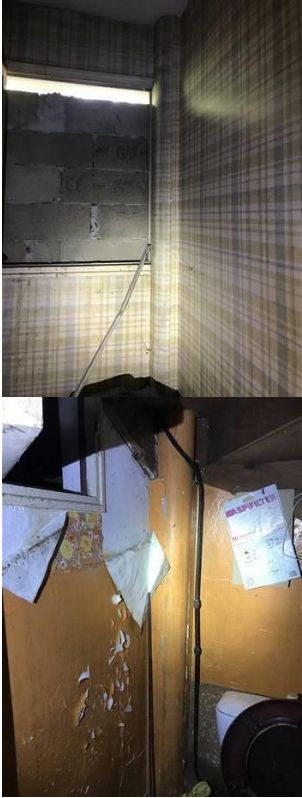
Localisation	Identifiant + Description	Conclusion (justification)	Etat de conservation** et préconisations*	Photo
Maison Niv 0 - Wc; Maison Niv 1 - Wc	<p>Identifiant: M001 Description: Conduits Liste selon annexe.13-9 du CSP: B</p>	<p>Présence d'amiante (Sur décision de l'opérateur)</p>	<p>Matériau non dégradé</p> <p>Résultat EP**</p> <p>Préconisation : Il est recommandé de réaliser une évaluation périodique.</p>

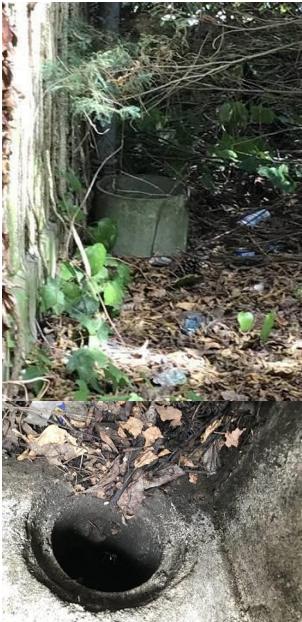
Extérieur - Jardin	<p>Identifiant: M002 Description: Conduits du réseau d'assainissement Liste selon annexe.13-9 du CSP: B</p>	<p>Présence d'amiante (Sur décision de l'opérateur)</p>	<p>Matériau non dégradé</p> <p>Résultat EP**</p> <p>Préconisation : Il est recommandé de réaliser une évaluation périodique.</p>

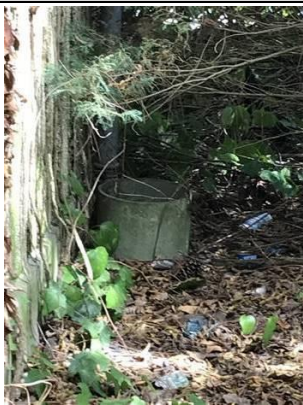
Localisation	Identifiant + Description	Conclusion (justification)	Etat de conservation** et préconisations*	Photo
	<p><u>Identifiant:</u> M003 <u>Description:</u> Elément libre déplaçable de type manchon <u>Liste selon annexe.13-9 du CSP:</u> B</p>	Présence d'amiante (Sur décision de l'opérateur)	<p>Matériau non dégradé</p> <p>Résultat AC1**</p> <p>Préconisation : Il est recommandé de réaliser une action corrective de premier niveau.</p>

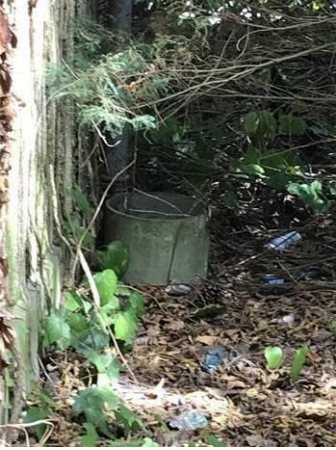
<p>Photo n° PhA001 Localisation : Extérieur - Jardin Ouvrage : Élément libre déplaçable de type manchon Partie d'ouvrage : Élément libre déplaçable de type manchon Description : Élément libre déplaçable de type manchon</p>

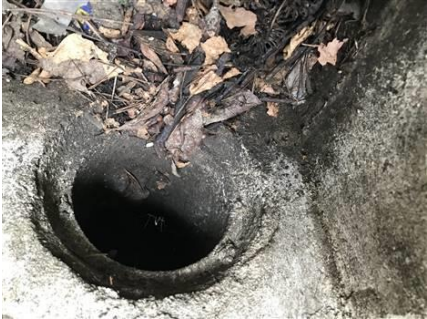
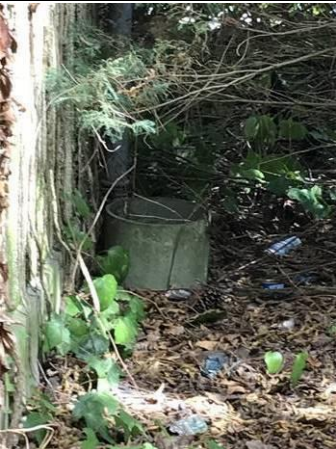
<p>Photo n° PhA002 Localisation : Extérieur - Jardin Ouvrage : Conduits du réseau d'assainissement Partie d'ouvrage : Conduits du réseau d'assainissement Description : Conduits du réseau d'assainissement</p>

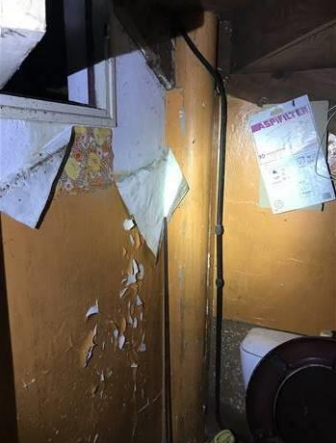
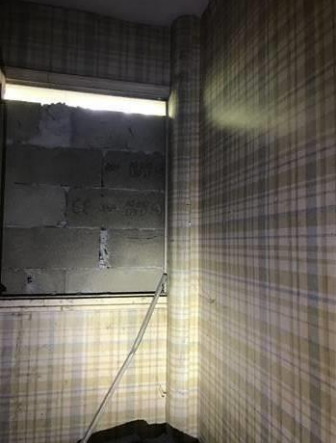
<p>Photo n° PhA003 Localisation : Maison Niv 0 - Wc; Maison Niv 1 - Wc Ouvrage : Conduits de fluides (air, eau, autres fluides) Partie d'ouvrage : Conduits Description : Conduits</p>

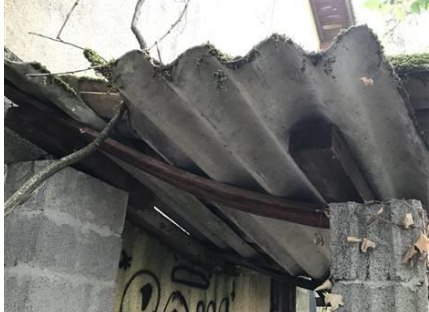
<p>Photo n° PhA004 Localisation : Extérieur - Appentis Ouvrage : Toitures Partie d'ouvrage : Plaques ondulées (fibres-ciment) Description : Plaques ondulées (fibres-ciment)</p>
