Date de visite : 02/08/2023

Dossier de Diagnostics Techniques

Immeuble de bureaux

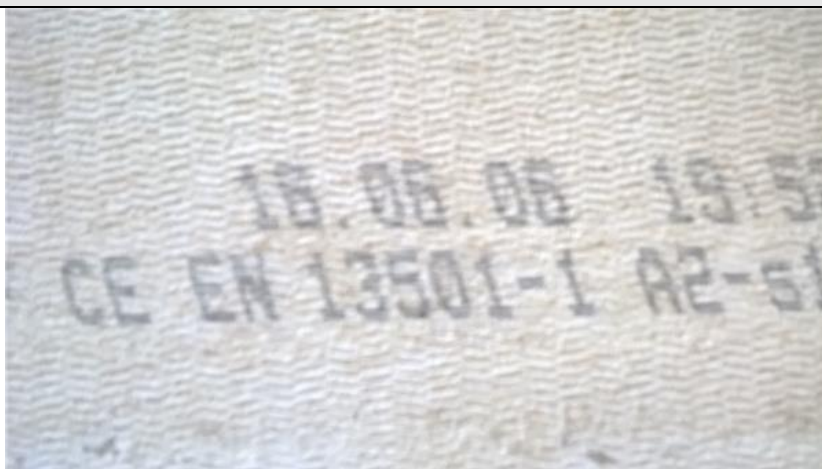
Nom du client	Numéro de dossier	Pièce ou local
		RdC - Bureau n°3
Matériau	Nom de l'opérateur	
Panneaux de faux-plafond - Brut	MARTINS david	
Localisation	Résultat	
Plafond 2 - Plafond	absence d'amiante

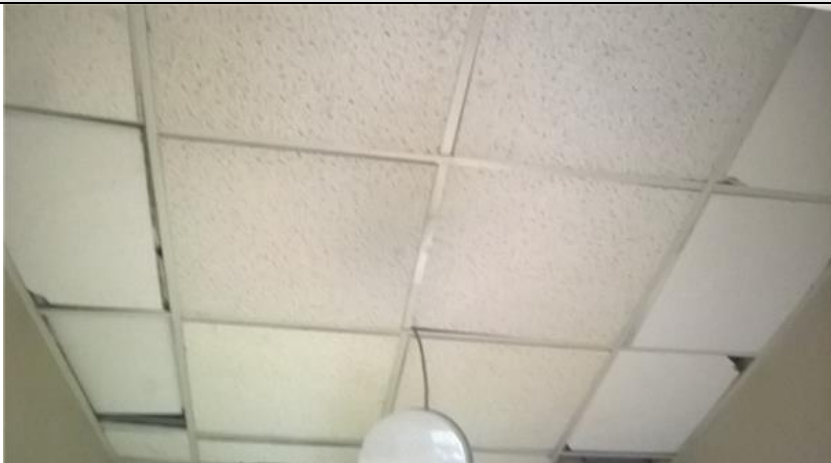
PRÉLÈVEMENT : P001		
Nom du client	Numéro de dossier	Pièce ou local
		1er - Dégagement n°3
Matériau	Date de prélèvement	Nom de l'opérateur
Panneaux de faux-plafond - Brut	02/08/2023	MARTINS david
Localisation	Résultat	
Plafond 1 - Plafond	absence d'amiante	
Emplacement

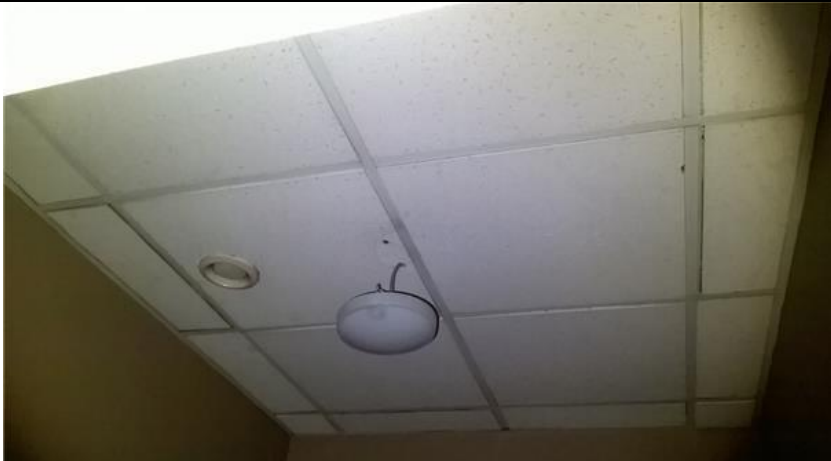
PRÉLÈVEMENT : P001		
Nom du client	Numéro de dossier	Pièce ou local
		2ème - Local pause
Matériau	Date de prélèvement	Nom de l'opérateur
Panneaux de faux-plafond - Brut	02/08/2023	MARTINS david
Localisation	Résultat	
Plafond 1 - Plafond	absence d'amiante	
Emplacement

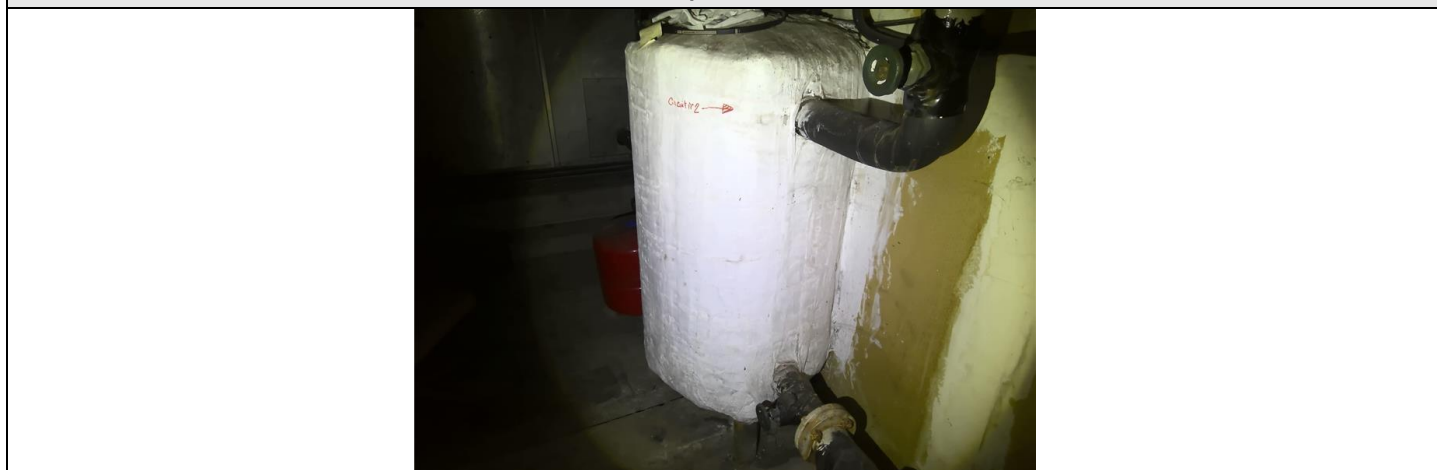
PRÉLÈVEMENT : P002

Nom du client	Numéro de dossier	Pièce ou local
		Combles - Chaufferie
Matériau	Date de prélèvement	Nom de l'opérateur
Calorifugeage	02/08/2023	MARTINS david
Localisation	Résultat	
Calorifugeages n°2 - Réservoir	absence d'amiante

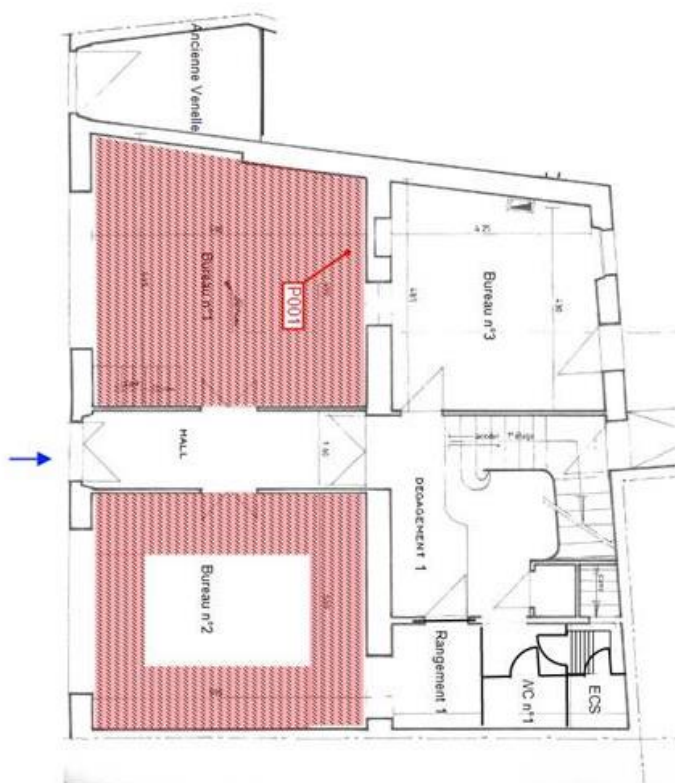
PLANCHE DE REPÉRAGE USUEL			Adresse de l'immeuble : 4 rue Augustin Malroux 81000 ALBI
N° dossier :			
N° planche : 2/5	Version : 0	Type : Croquis	
Origine du plan : Cabinet de diagnostics			
			Bâtiment – Niveau : RdC

Légende :
Panneaux de faux-plafond 1

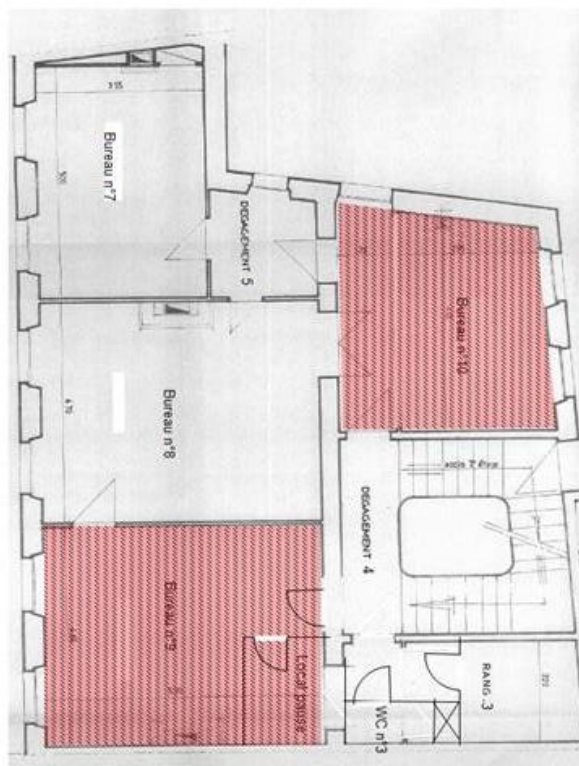
PLANCHE DE REPÉRAGE USUEL			Adresse de l'immeuble : 4 rue Augustin Malroux 81000 ALBI	
N° dossier :				Bâtiment – Niveau : R+2
N° planche : 4/5	Version : 0	Type : Croquis		
Origine du plan : Cabinet de diagnostics

Legende :
Panneaux de faux-plafond 1

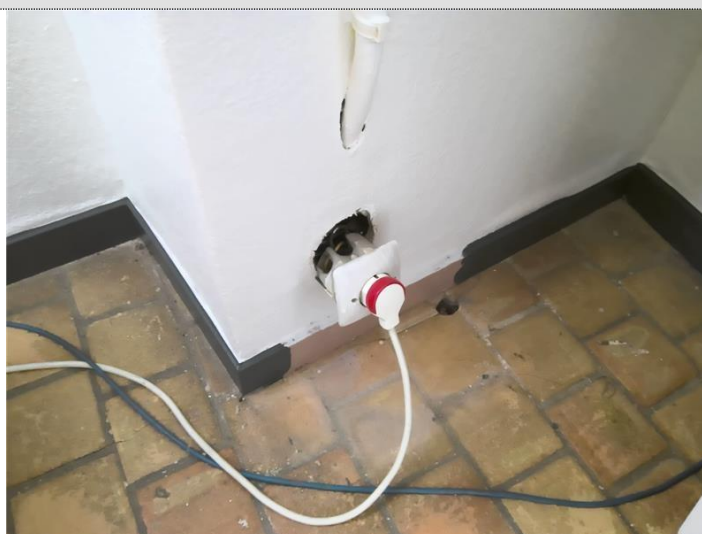
Point de contrôle N° B.7.3 a)

Description : L'ENVELOPPE d'au moins un matériel est manquante ou détériorée.

Observation(s) Prise

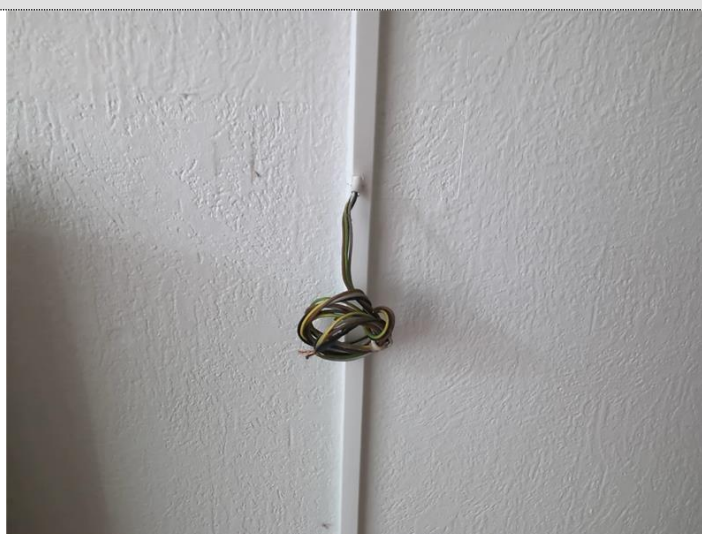
Point de contrôle N° B.7.3 d)

Description : L'installation électrique comporte au moins une CONNEXION avec une partie active nue sous tension accessible.

Observation(s) Conducteurs en attentes

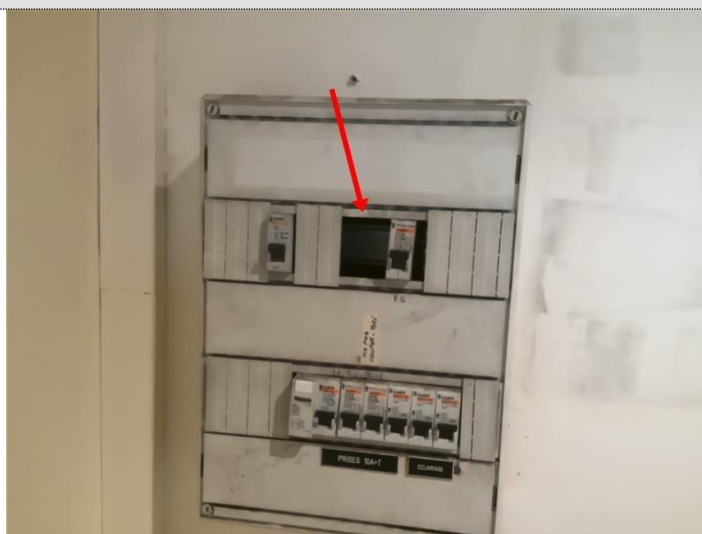
Point de contrôle N° B.7.3 e)

L'installation électrique comporte au moins un dispositif de protection avec une partie active nue sous tension accessible.
