Dossier Technique Immobilier

Numéro de dossier : 9201
Date du repérage : 26/10/2023

Audit énergétique réglementaire

Adresse : **19 rue Pen Ar Bed**
29217 LE CONQUET

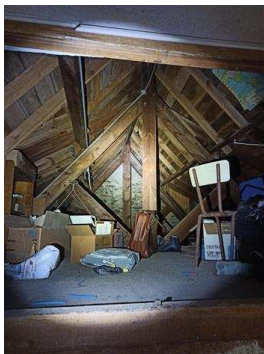
Combles actuels

Le plafond droit des combles, ainsi que dans les rampants, ne sont pas isolés. Une isolation de ces parties sera prévue dans les scénarios proposés.

Le plafond droit des combles et les rampants ne sont pas isolés, nous proposons donc leurs isolations.

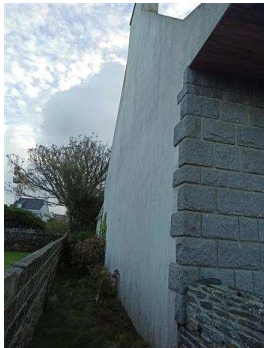
Etat actuel des murs

Les murs actuels ne présentent aucune isolation. Une isolation thermique par l'intérieur nous semble difficile (démolition cuisine, présence d'une cheminée, de placards, rendant très contraignant une isolation des murs par l'intérieur). Une isolation thermique par l'extérieur des 2 pignons sera proposée dans les scénarios d'améliorations (absence ou très peu de menuiseries présentes sur les pignons).

S'agissant de l'isolation des murs, une isolation par l'intérieur nous semble difficile (démolition cuisine, présence d'une cheminée, de placards, rendant très contraignant une telle isolation). Avec peu de contraintes techniques (absence ou très peu de menuiseries présentes sur les pignons), nous proposons une isolation thermique par l'extérieur des 2 pignons, tout en rallongeant le débord de toit et en prêtant attention aux descentes d'eaux pluviales.

Compte tenu de la composition du mur en pierre, il est très important que celui-ci ait toujours la capacité de « respirer » et d'évacuer la vapeur d'eau une fois isolé ; c'est la raison pour laquelle, nous vous conseillons d'utiliser un isolant perspirant lors de l'isolation des murs, tel que des laines minérales, de la fibre de bois, de la ouate de cellulose ou encore des enduits isolants à base de chaux-chanvre par exemple.

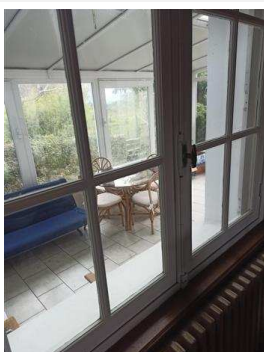
Menuiseries actuelles

Les menuiseries actuelles sont déjà performantes, pour une bonne partie. En effet, celles-ci sont à isolation renforcée. Seul les menuiseries bois seront remplacées par des menuiseries performantes dans les scénarios proposés. Les fenêtres dont le remplacement ai proposé, n'ont pas volets, et aucun ajout ne sera proposé.

Concernant les menuiseries, nous suggérons le remplacement de l'ensemble des menuiseries bois.

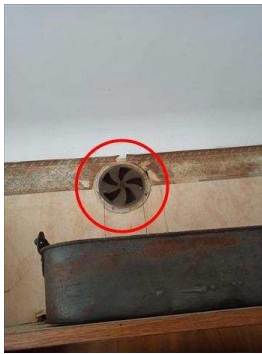
Présence d'une ventilation qui se fait par des grilles d'aération placées en partie haute et partie basse.

Ce système de ventilation n'assure pas un renouvellement d'air efficace, et peut-être à l'origine des traces de moisissures dans la maison. Une ventilation mécanique sera donc proposée dans les scénarios d'amélioration.

Pour la ventilation, nous proposons l'option d'une ventilation mécanique hygroréglable de type A, car nous avons des entrées d'air autoréglables déjà mises en place au niveau des fenêtres. De plus, les pièces d'eau sont contiguës ou presque contiguës, ce qui facilitera le passage des gaines d'extraction. Le caisson sera positionné dans les combles.

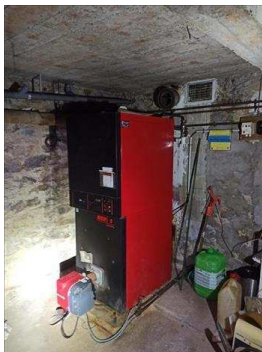
Systèmes de chauffage et d'eau chaude sanitaire actuels

La chaudière fioul datant de 1990, et le ballon d'eau chaude sanitaire, situés tous les deux au sous-sol, seront remplacés par une pompe à chaleur air/eau double service dans les scénarios proposés. Malgré que le ballon électrique soit récent, son remplacement est indispensable pour permettre au bien d'atteindre un niveau énergétique performant (tel que prévoit le décret).

Concernant le chauffage et l'eau chaude sanitaire, nous proposons le passage à une pompe à chaleur air/eau double service qui nous permet de réutiliser le circuit hydraulique existant.

Nous suggérons, également, l'ajout de robinets thermostatiques sur l'ensemble des radiateurs (hormis sur celui de la salle de bain), ainsi que la pose d'un nouveau thermostat d'ambiance.

Pour le système de chauffage, il faudra dimensionner la pompe à chaleur. Une étude de déperditions pièce par pièce est nécessaire. Le dimensionnement de la pompe à chaleur est à effectuer une fois les travaux d'isolation pris en compte. Aussi, les radiateurs actuels seront remplacés au profit de radiateurs basse température (pour que ceux-ci soit adapté à la température de l'eau produite par la pompe à chaleur, pour permettre ainsi un bon fonctionnement de l'installation). Il conviendra de valider avec un professionnel chauffagiste le meilleur emplacement pour l'unité extérieur et le groupe intérieur de la pompe à chaleur.

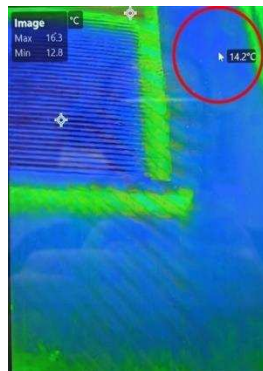
Présence de ponts thermiques entre la jonction "mur/menuiserie". Nous pouvons observer une température de 15,4 °C juste à côté du dormant de la menuiserie d'une des chambres. Alors que la température de surface du mur, est aux alentours des 14 °C. Cela peut être dû à une mauvaise pose de la fenêtre.

Il conviendra de traiter ce point lors des travaux d'isolation thermique par l'intérieur des murs, tels que prévus dans les scénarios proposés.
