Dossier de Diagnostics Techniques Immobiliers

**Adresse du bien : 40 ROUTE DE VIZOS
65120 ESQUIEZE SERE**

Dossier n° DECHA-23-10-10198

Dossier Technique immobilier

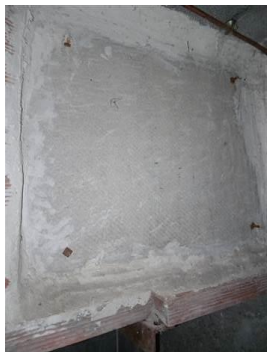
Localisation	Identifiant + Description	Conclusion (justification)	Etat de conservation** et préconisations*	Photo
R-1 - Pièce 2	<p><u>Identifiant:</u> M002 <u>Description:</u> Panneaux (fibres-ciment, ...) <u>Liste selon annexe.13-9 du CSP:</u> B</p>	Présence d'amiante (sur jugement de l'opérateur)	<p>Matériau dégradé (étendue ponctuelle)</p> <p>Résultat EP**</p> <p>Préconisation : Il est recommandé de réaliser une évaluation périodique.</p>

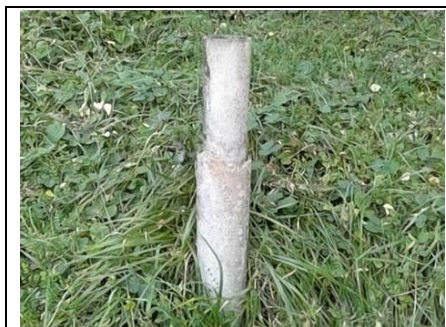
Localisation	Identifiant + Description	Conclusion (justification)	Etat de conservation** et préconisations*	Photo
Parties extérieures - Jardin	<u>Identifiant:</u> M001 <u>Description:</u> Conduit en fibres-ciment <u>Liste selon annexe.13-9 du CSP:</u> B	Présence d'amiante (sur jugement de l'opérateur)	Matériau dégradé (étendue ponctuelle) Résultat EP** Préconisation : Il est recommandé de réaliser une évaluation périodique.

<p>Photo n° PhA001 Localisation : Parties extérieures - Jardin Ouvrage : 6 - Conduits et accessoires intérieurs - Conduits de fluides (air, eau, vapeur, fumée, échappement, autres fluides) Partie d'ouvrage : Conduit en fibres-ciment Description : Conduit en fibres-ciment Localisation sur croquis : M001</p>

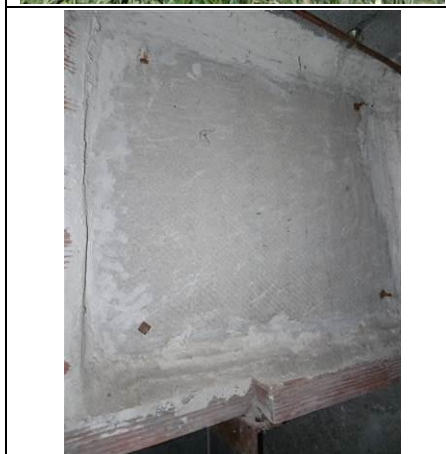
<p>Photo n° PhA002 Localisation : R-1 - Pièce 2 Ouvrage : 3 - Parois verticales intérieures - Gains et coffres verticaux Partie d'ouvrage : Panneaux (fibres-ciment, ...) Description : Panneaux (fibres-ciment, ...) Localisation sur croquis : M002</p>

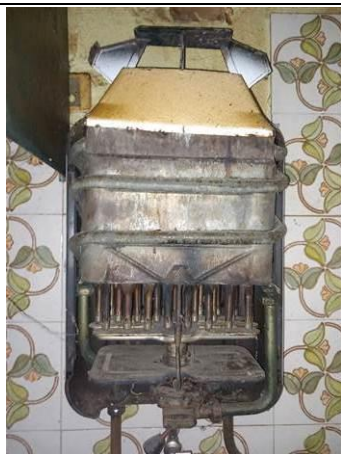
Photo n° PhGaz001
Localisation : RDC - Cuisine
Chaudière Inconnue (Type : Raccordé)
