Rapport de mission de repérage des matériaux et produits de la liste A à intégrer au « Dossier Amiante – Parties Privatives »

Numéro de dossier :
Date du repérage : 12/04/2023

Immeuble bâti visité	
Adresse	Rue : Bât., escalier, niveau, appartement n°, lot n°: Code postal, ville : . Section cadastrale Parcelle(s) n°
Périmètre de repérage : Toutes parties accessibles sans démontage ni destruction
Type de logement : Fonction principale du bâtiment : Date de construction : Habitation (partie privative d'immeuble) < 1949

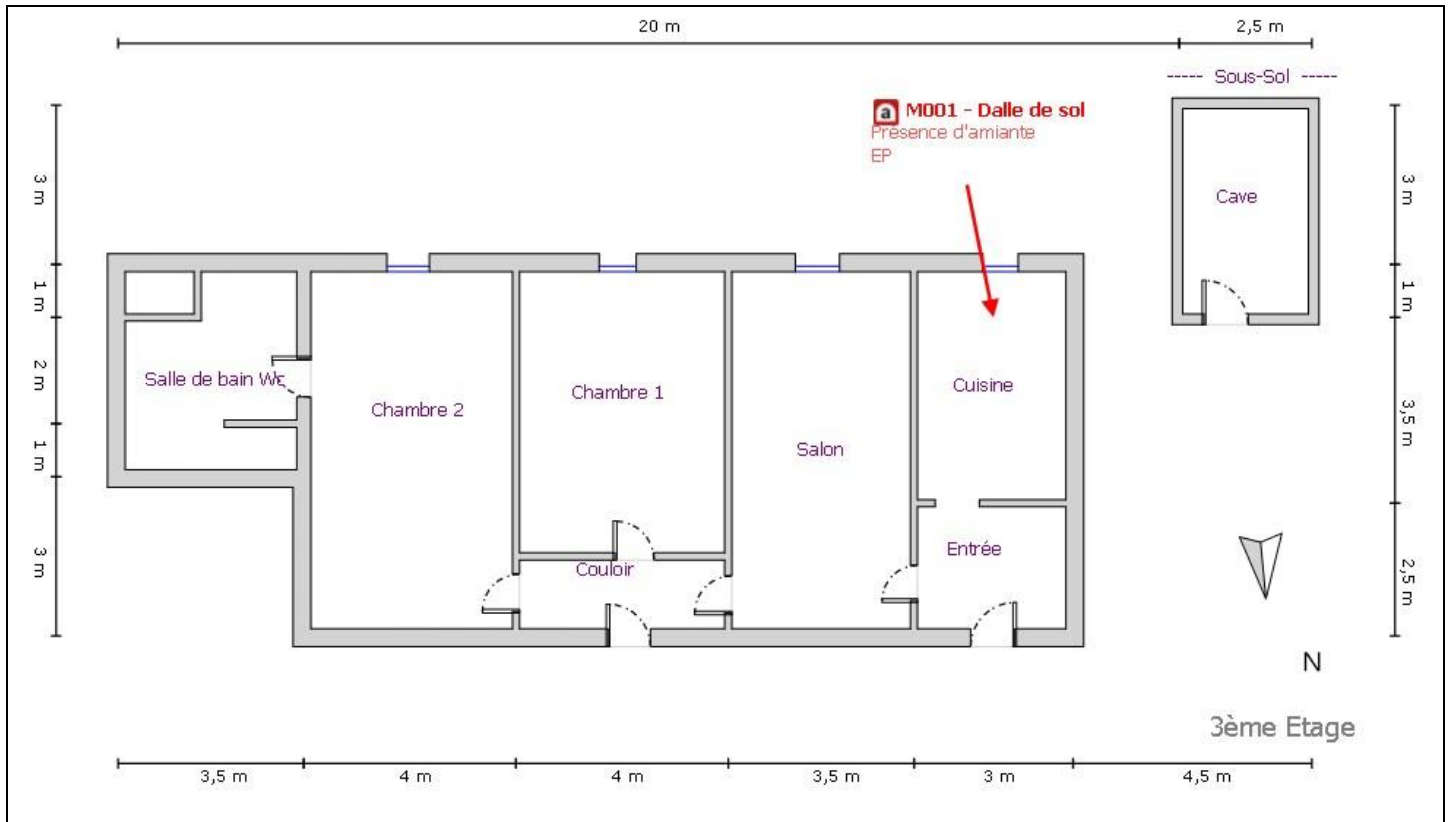
7.1 - Annexe - Schéma de repérage

Présence d'amiante		Dalles de faux-plafond	Nom du propriétaire : Adresse du bien :
	Dépôt de Matériaux contenant de l'amiante		Matériau ou produit sur lequel un doute persiste
