Dossier de Diagnostic Technique

MISSION N° : 050100363

Adresse : **14 rue de provence**
Ville : **05110 LA SAULCE**

Type : Appartement	Nbre pièces : 3	Lot : 4
Cadastre : C495 - 496	Bâtiment :	Lot secondaire : 8
Porte :	Date de visite : 08/11/2023	Escalier :
Accompagnateur : PAS D'ACCOMPAGNATEUR	Opérateur : ESCUDERO Laurent	Étage : 02

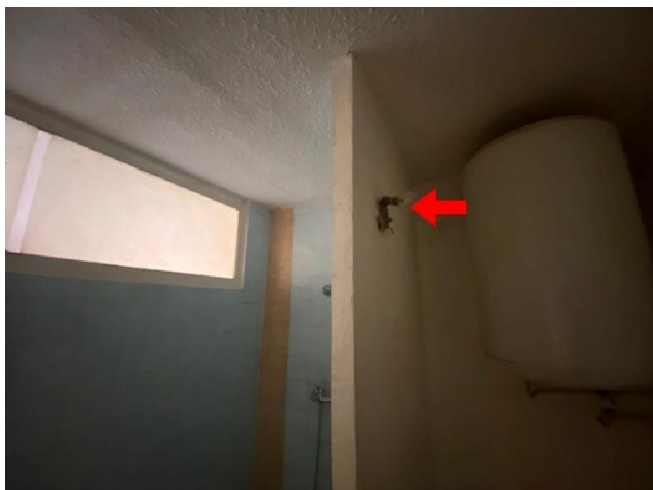
B.6.3.1 a) : Local contenant une baignoire ou une douche : l'installation électrique ne répond pas aux prescriptions particulières appliquées à ce local (adéquation entre l'emplacement où est installé le matériel électrique et les caractéristiques de ce dernier - respect des règles de protection contre les chocs électriques liées aux zones).

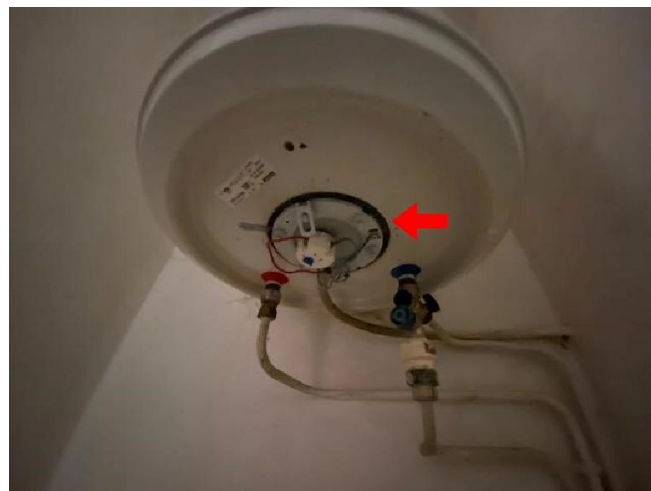
B.7.3 a) : L'enveloppe d'au moins un matériel est manquante ou détériorée.

Observation : Absence du cache du chauffe eau

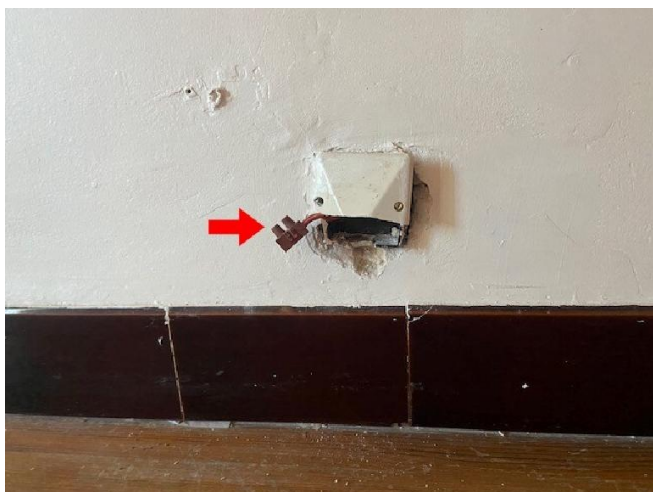
B.7.3 d) : L'installation électrique comporte au moins une connexion avec une partie active nue sous tension accessible.

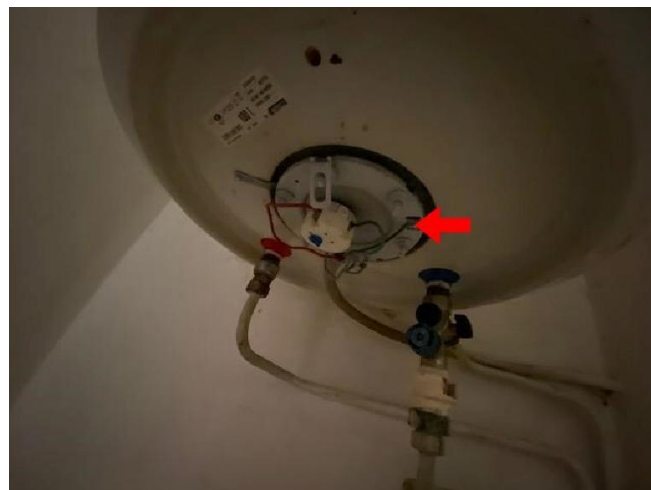
B.7.3 e) : L'installation électrique comporte au moins un dispositif de protection avec une partie active nue sous tension accessible.

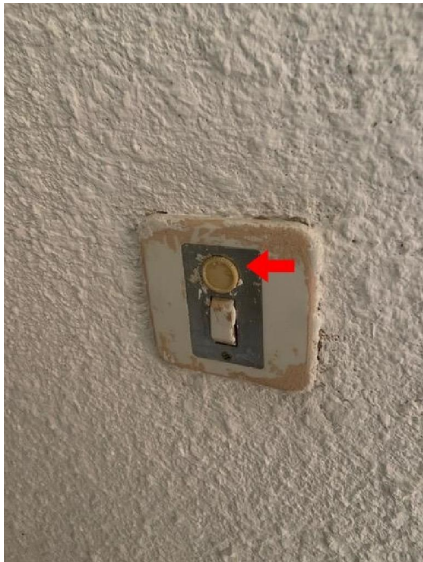
B.8.3 a) : L'installation comporte au moins un matériel électrique vétuste.

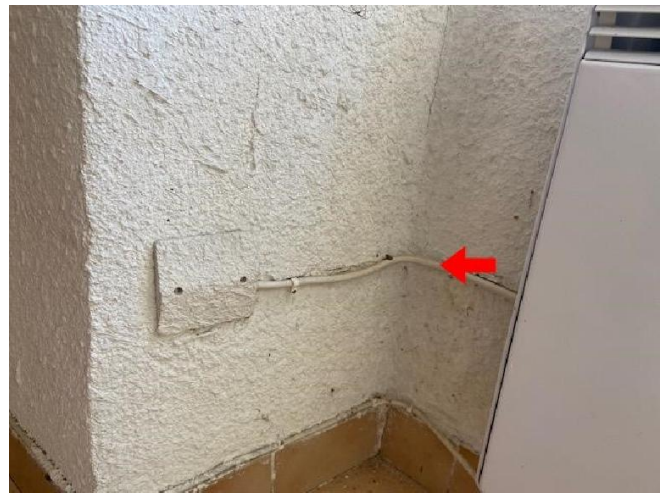
B.8.3 e) : Au moins un conducteur isolé n'est pas placé sur toute sa longueur dans un conduit, une goulotte, une plinthe ou une huisserie, en matière isolante ou métallique, jusqu'à sa pénétration dans le matériel électrique qu'il alimente.

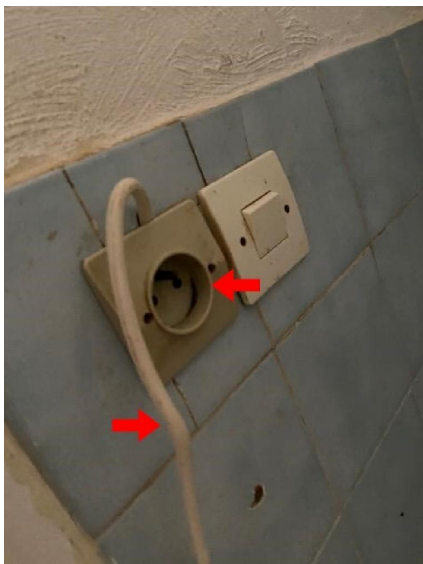
B.11 b2) : Au moins un socle de prise de courant n'est pas de type à obturateur.

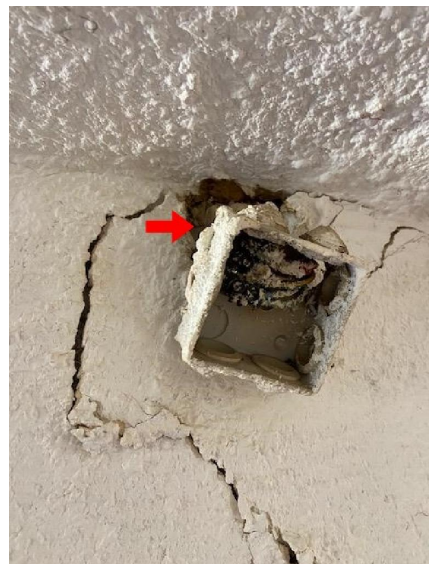
B.7.3 a) : L'enveloppe d'au moins un matériel est manquante ou détériorée.

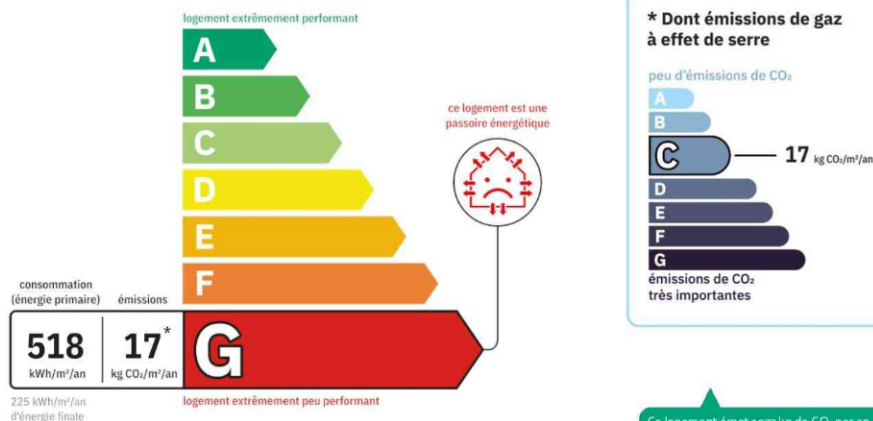
Performance énergétique et climatique

Le niveau de consommation énergétique dépend de l'isolation du logement et de la performance des équipements. Pour l'améliorer, voir pages 5 à 6.

Ce logement émet 1077 kg de CO₂ par an, soit l'équivalent de 580 km parcourus en voiture.
