## Dossier de Diagnostics Techniques

Numéro de dossier :  
Date du repérage : 08/09/2023  
Nature du bien : Pavillon individuel

Département : ..... Finistère  
Adresse : ..... 57 rue de PENANGUER  
Commune : ..... 29900 CONCARNEAU  
Section cadastrale DH, Parcelle(s) n° 86  
Désignation des lot(s) de copropriété :  
Ce bien ne fait pas partie d'une copropriété  
Périmètre de repérage :  
Ensemble de la propriété

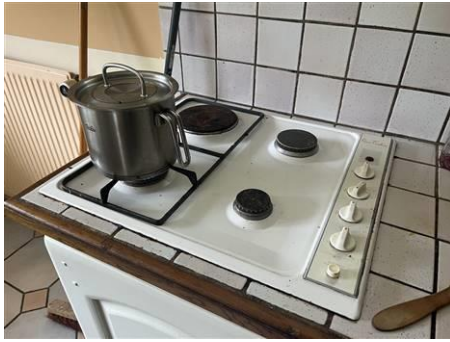
Photo n° PhGaz001  
Localisation : Cuisine  
Table de cuisson Pierre Cardin (Type : Non raccordé)

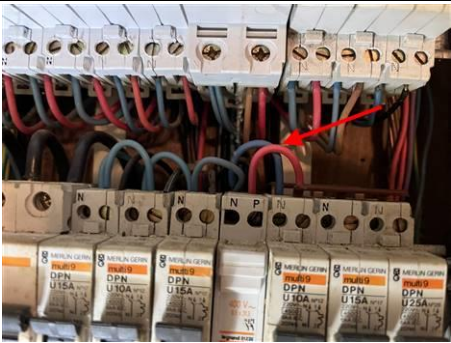
<p>Photo PhEle001 Libellé de l'anomalie : B4.3 f3 A l'intérieur du tableau, la section d'au moins un conducteur alimentant les dispositifs de protection n'est pas adaptée au courant de réglage du disjoncteur de branchement. Remarques : Présence de conducteurs d'alimentation de section inadaptée au courant assigné du disjoncteur principal placé en amont ; Faire intervenir un électricien qualifié afin de remplacer les conducteurs inadaptés</p>

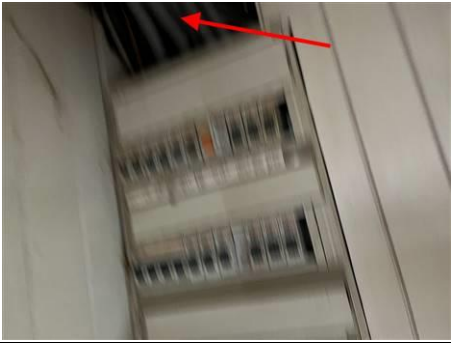
<p>Photo PhEle002 Libellé de l'anomalie : B8.3 e Au moins un conducteur isolé n'est pas placé sur toute sa longueur dans un conduit, une goulotte ou une plinthe ou une huisserie, en matière isolante ou métallique, jusqu'à sa pénétration dans le matériel électrique qu'il alimente. Remarques : Présence de conducteurs électriques non protégés mécaniquement ; Faire intervenir un électricien qualifié afin d'installer des protections mécanique sur les conducteurs non protégés</p>

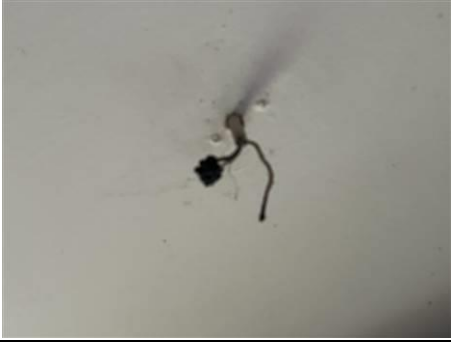
<p>Photo PhEle003 Libellé de l'anomalie : B7.3 d L'installation électrique comporte au moins une connexion avec une partie active nue sous tension accessible. Remarques : Présence de connexion de matériel électrique présentant des parties actives nues sous tension ; Faire intervenir un électricien qualifié afin de remplacer les matériels présentant des parties actives nues sous tension</p>

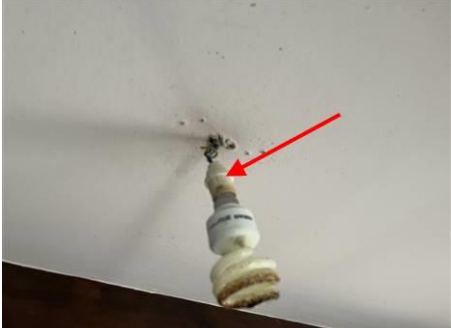
<p>Photo PhEle004 Libellé de l'anomalie : B4.3 h Des conducteurs ou des appareillages présentent des traces d'échauffement. Remarques : Présence d'appareillage présentant des traces d'échauffement ; Faire intervenir un électricien qualifié afin de remplacer les appareils présentant des traces d'échauffement</p>
