Dossier Technique Immobilier

Numéro de dossier : 2023/10/1563 GLAUMAUD
Date du repérage : 04/10/2023

Adresse : **48 avenue du Général de Gaulle**

Commune : **23230 GOUZON**

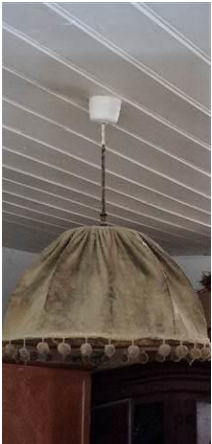
<p>Au moins un circuit (n'alimentant pas des socles de prises de courant) n'est pas relié à la terre.</p>

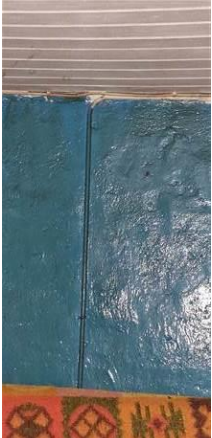
<p>Au moins un conduit métallique en montage apparent ou encastré, comportant des conducteurs, n'est pas relié à la terre. Remarques : Présence de conduits métalliques en montage apparent, contenant des conducteurs, non reliés à la terre ; Faire intervenir un électricien qualifié afin de supprimer les conduits métalliques en montage apparent</p>

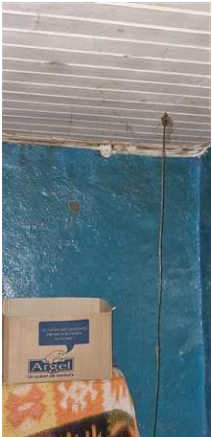
<p>Au moins une boîte de connexion métalliques en montage apparent ou encastré n'est pas reliée à la terre. Remarques : Présence de boîtes de connexion métalliques en montage apparent, contenant des conducteurs, non reliées à la terre ; Faire intervenir un électricien qualifié afin de supprimer les boîtes de connexion métalliques non reliées à la terre</p>

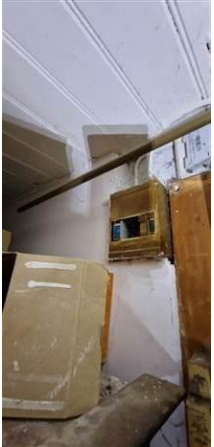
Domaines	Anomalies	Photo
5. Matériels électriques présentant des risques de contacts directs avec des éléments sous tension - Protection mécanique des conducteurs	L'Enveloppe d'au moins un matériel est manquante ou détériorée. Remarques : Présence de matériel électrique en place dont l'enveloppe présente des détériorations ; Faire intervenir un électricien qualifié afin de remplacer les matériels présentant des détériorations

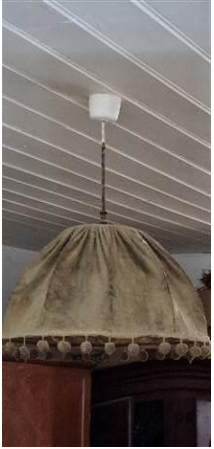
6. Matériels électriques vétustes, inadaptés à l'usage	L'installation comporte au moins un matériel électrique vétuste. Remarques : Présence de matériel électrique vétuste (douilles, interrupteurs, socles de prise...) ; Faire intervenir un électricien qualifié afin de remplacer les matériels électriques vétustes

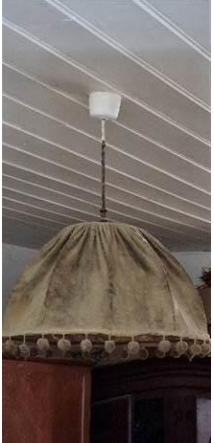
L'installation comporte au moins un conducteur actif dont le diamètre est inférieur à 12/10 mm (1,13 mm²).

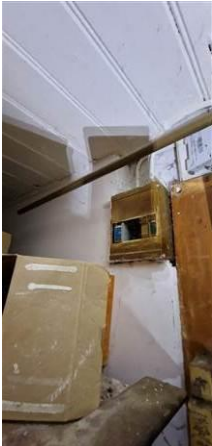
<p>Photo PhEle001 Libellé de l'anomalie : B7.3 a L'Enveloppe d'au moins un matériel est manquante ou détériorée. Remarques : Présence de matériel électrique en place dont l'enveloppe présente des détériorations ; Faire intervenir un électricien qualifié afin de remplacer les matériels présentant des détériorations</p>

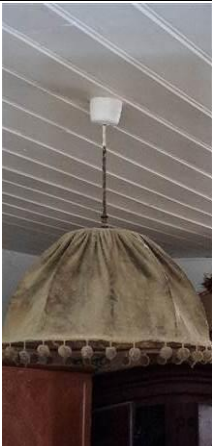
<p>Photo PhEle002 Libellé de l'anomalie : B8.3 a L'installation comporte au moins un matériel électrique vétuste. Remarques : Présence de matériel électrique vétuste (douilles, interrupteurs, socles de prise...) ; Faire intervenir un électricien qualifié afin de remplacer les matériels électriques vétustes</p>

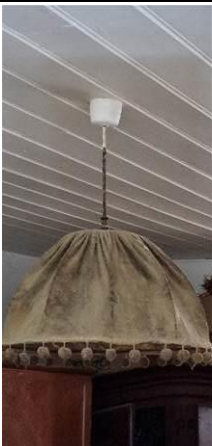
<p>Photo PhEle003 Libellé de l'anomalie : B8.3 d L'installation comporte au moins un conducteur actif dont le diamètre est inférieur à 12/10 mm (1,13 mm²).</p>

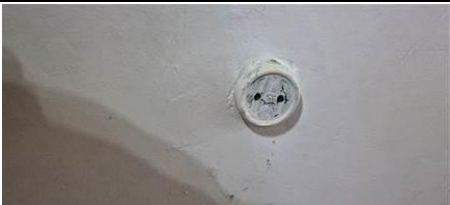
<p>Photo PhEle004 Libellé de l'anomalie : B3.3.6 a1 Au moins un socle de prise de courant ne comporte pas de broche de terre. Remarques : Présence de circuits électriques non équipés de conducteurs de protection ; Faire intervenir un électricien qualifié afin d'installer des conducteurs de protection sur les circuits qui n'en sont pas équipés (Rez-de-chaussée - Chambre)</p>

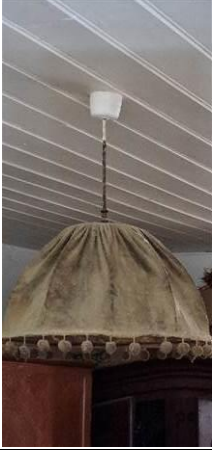
<p>Photo PhEle005 Libellé de l'anomalie : B3.3.6 a3 Au moins un circuit (n'alimentant pas des socles de prises de courant) n'est pas relié à la terre.</p>

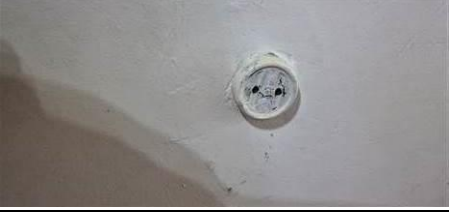
<p>Photo PhEle006 Libellé de l'information complémentaire : B11 b2 Au moins un socle de prise de courant n'est pas de type à obturateur Remarques : Présence de socles de prises non équipés d'obturateur ; Faire intervenir un électricien qualifié afin de remplacer les socles de prises non équipés d'obturateur par des socles de prises à obturateur</p>

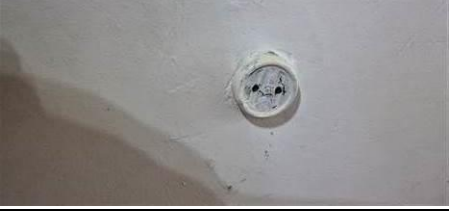
<p>Photo PhEle007 Libellé de l'information complémentaire : B11 c2 Au moins un socle de prise de courant ne possède pas un puits de 15 mm.</p>

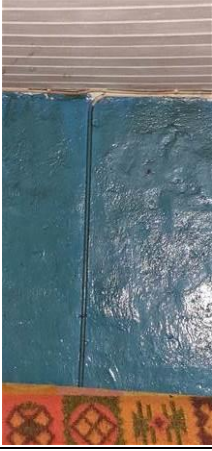
<p>Photo PhEle008 Libellé de l'anomalie : B3.3.7 a Au moins un conduit métallique en montage apparent ou encastré, comportant des conducteurs, n'est pas relié à la terre. Remarques : Présence de conduits métalliques en montage apparent, contenant des conducteurs, non reliés à la terre ; Faire intervenir un électricien qualifié afin de supprimer les conduits métalliques en montage apparent</p>

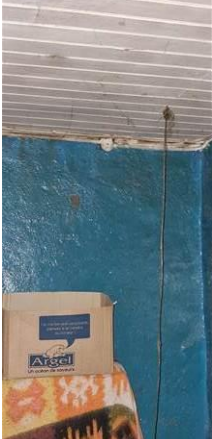
<p>Photo PhEle009 Libellé de l'anomalie : B3.3.9 b Au moins une boîte de connexion métalliques en montage apparent ou encastré n'est pas reliée à la terre. Remarques : Présence de boîtes de connexion métalliques en montage apparent, contenant des conducteurs, non reliées à la terre ; Faire intervenir un électricien qualifié afin de supprimer les boîtes de connexion métalliques non reliées à la terre</p>
