Dossier Technique Immobilier

Numéro de dossier : 2023/10/1562 PIGEON
Date du repérage : 04/10/2023

Adresse : **8 rue des Forges**

Commune : **23230 GOUZON**

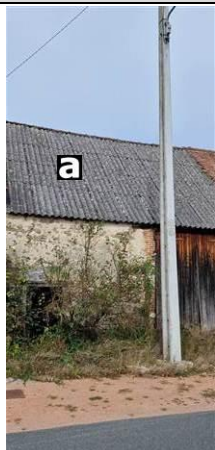
Localisation	Identifiant + Description	Conclusion (justification)	Etat de conservation** et préconisations*	Photo
Grange 2	Identifiant: M001 Description: Plaques (fibres-ciment) Liste selon annexe.13-9 du CSP: B	Présence d'amiante (sur jugement de l'opérateur)	Matériau non dégradé Résultat EP** Préconisation : Il est recommandé de réaliser une évaluation périodique.

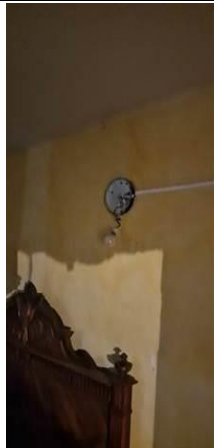
Domaines	Anomalies	Photo
5. Matériels électriques présentant des risques de contacts directs avec des éléments sous tension - Protection mécanique des conducteurs	L'Enveloppe d'au moins un matériel est manquante ou détériorée. Remarques : Présence de matériel électrique en place dont l'enveloppe présente des détériorations ; Faire intervenir un électricien qualifié afin de remplacer les matériels présentant des détériorations

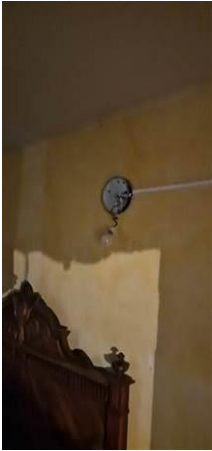
<p>Photo PhEle001 Libellé de l'anomalie : B7.3 a L'Enveloppe d'au moins un matériel est manquante ou détériorée. Remarques : Présence de matériel électrique en place dont l'enveloppe présente des détériorations ; Faire intervenir un électricien qualifié afin de remplacer les matériels présentant des détériorations</p>
