Dossier Technique Immobilier

Numéro de dossier : 2023/10/1564 PHILIBERT
Date du repérage : 04/10/2023

Adresse :**48 avenue du Général de Gaulle**

Commune :**23230 GOUZON**

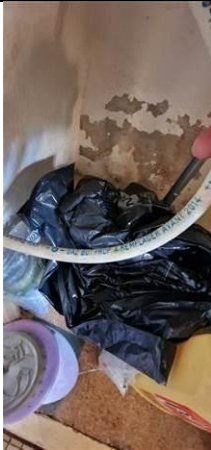
C.10 - 14 Raccordement en gaz des appareils par tuyaux non rigides	A1	La date limite d'utilisation du tuyau d'alimentation n'est pas lisible ou est dépassée. (Cuisinière SAUTER) Remarques : (Cuisine) La date limite d'utilisation du tuyau non rigide est dépassée ; Faire intervenir un installateur gaz qualifié afin de remplacer le tuyau existant par un tuyau neuf

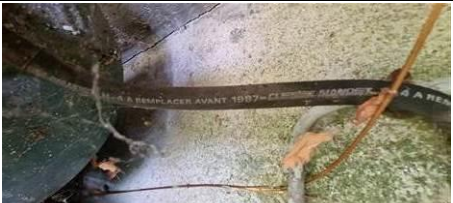
<p>Photo n° PhGaz001 7d4 : la date limite d'utilisation de la lyre GPL en caoutchouc armé n'est pas lisible ou est dépassée. La date limite d'utilisation de la lyre GPL est dépassée; Faire intervenir un installateur gaz qualifié pour remplacer la lyre GPL</p>
---	---

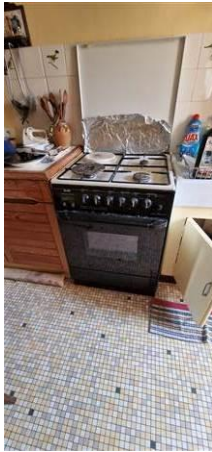
Photo n° PhGaz002
Localisation : Cuisine
Cuisinière SAUTER (Type : Non raccordé)
Localisation sur croquis : 001

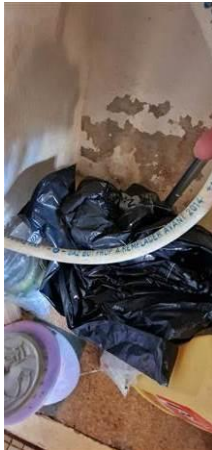
Photo n° PhGaz003
14 : la date limite d'utilisation du tuyau d'alimentation n'est pas lisible ou est dépassée. (Cuisine)
La date limite d'utilisation du tuyau non rigide est dépassée; Faire intervenir un installateur gaz qualifié afin de remplacer le tuyau existant par un tuyau neuf

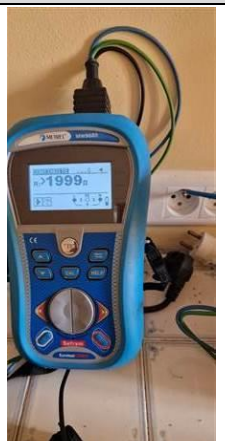
Domaines	Anomalies	Photo
2. Dispositif de protection différentiel à l'origine de l'installation - Installation de mise à la terre	<p>Au moins un socle de prise de courant comporte une broche de terre non reliée à la terre. <u>(Cette anomalie fait l'objet d'une mesure compensatoire pour limiter le risque de choc électrique)</u></p> <p>Remarques : Présence de circuits électriques non reliés à la terre ; Faire intervenir un électricien qualifié afin d'installer des conducteurs de protection sur les circuits qui n'en sont pas équipés (Rez-de-chaussée - Cuisine)</p>

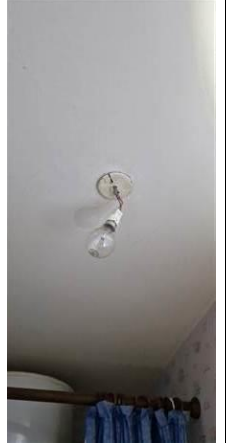
Domaines	Anomalies	Photo
	<p>Au moins un circuit (n'alimentant pas des socles de prises de courant) n'est pas relié à la terre. <u>(Cette anomalie fait l'objet d'une mesure compensatoire pour limiter le risque de choc électrique)</u></p>

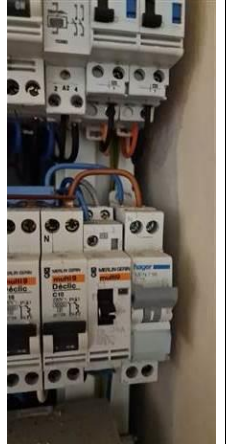
<p>3. Dispositif de protection contre les surintensités adapté à la section des conducteurs, sur chaque circuit</p>	<p>A l'intérieur du tableau, la section d'au moins un conducteur alimentant les dispositifs de protection n'est pas adaptée au courant de réglage du disjoncteur de branchement. Remarques : Présence de conducteurs d'alimentation de section inadaptée au courant assigné du disjoncteur principal placé en amont ; Faire intervenir un électricien qualifié afin de remplacer les conducteurs inadaptés</p>

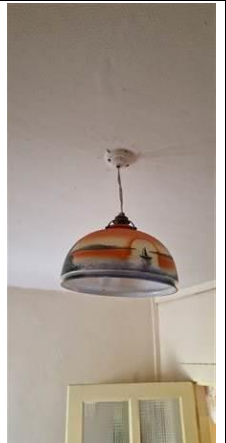
<p>6. Matériels électriques vétustes, inadaptés à l'usage</p>	<p>L'installation comporte au moins un matériel électrique vétuste. Remarques : Présence de matériel électrique vétuste (douilles, interrupteurs, socles de prise...) ; Faire intervenir un électricien qualifié afin de remplacer les matériels électriques vétustes</p>

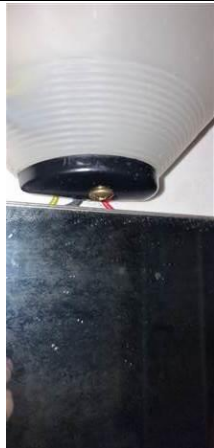
Domaines	Anomalies	Photo
5. Matériels électriques présentant des risques de contacts directs avec des éléments sous tension - Protection mécanique des conducteurs	Au moins un conducteur isolé n'est pas placé sur toute sa longueur dans un conduit, une goulotte ou une plinthe ou une huisserie, en matière isolante ou métallique, jusqu'à sa pénétration dans le matériel électrique qu'il alimente. Remarques : Présence de conducteurs électriques non protégés mécaniquement ; Faire intervenir un électricien qualifié afin d'installer des protections mécanique sur les conducteurs non protégés

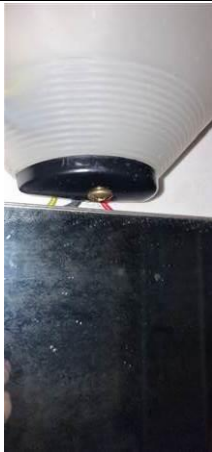
Photo PhEle001

Libellé de l'anomalie : B8.3 e Au moins un conducteur isolé n'est pas placé sur toute sa longueur dans un conduit, une goulotte ou une plinthe ou une huisserie, en matière isolante ou métallique, jusqu'à sa pénétration dans le matériel électrique qu'il alimente.

Remarques : Présence de conducteurs électriques non protégés mécaniquement ; Faire intervenir un électricien qualifié afin d'installer des protections mécaniques sur les conducteurs non protégés

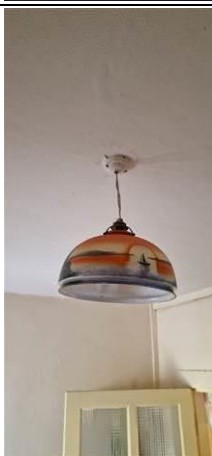
Photo PhEle002

Libellé de l'anomalie : B8.3 a L'installation comporte au moins un matériel électrique vétuste.

Remarques : Présence de matériel électrique vétuste (douilles, interrupteurs, socles de prise...) ; Faire intervenir un électricien qualifié afin de remplacer les matériels électriques vétustes

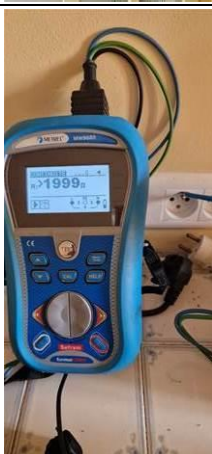
Photo PhEle003

Libellé du point de contrôle : B3.3.6 a2 Au moins un socle de prise de courant comporte une broche de terre non reliée à la terre.

Remarques : Présence de circuits électriques non reliés à la terre ; Faire intervenir un électricien qualifié afin d'installer des conducteurs de protection sur les circuits qui n'en sont pas équipés (Rez-de-chaussée - Cuisine)

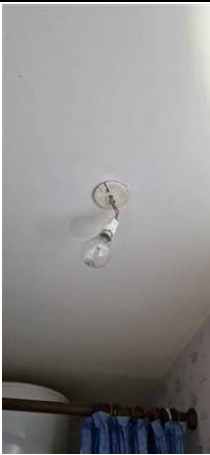
Photo PhEle004

Libellé du point de contrôle : B3.3.6 a3 Au moins un circuit (n'alimentant pas des socles de prises de courant) n'est pas relié à la terre.

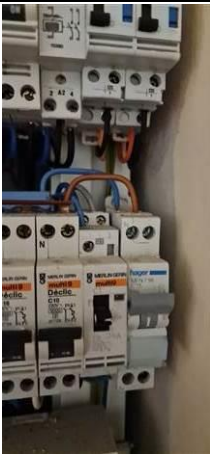
Photo PhEle005

Libellé de l'anomalie : B4.3 f3 A l'intérieur du tableau, la section d'au moins un conducteur alimentant les dispositifs de protection n'est pas adaptée au courant de réglage du disjoncteur de branchement.
Remarques : Présence de conducteurs d'alimentation de section inadaptée au courant assigné du disjoncteur principal placé en amont ; Faire intervenir un électricien qualifié afin de remplacer les conducteurs inadaptés
