OBJET : Diagnostic de raccordement au réseau d'assainissement dans le cadre d'une vente immobilière.

Diagnostic de raccordement au réseau d'assainissement collectif public dans le cadre d'une vente immobilière

Affaire : 2023-GOUZON-20-CB

Date du contrôle : 03/10/2023

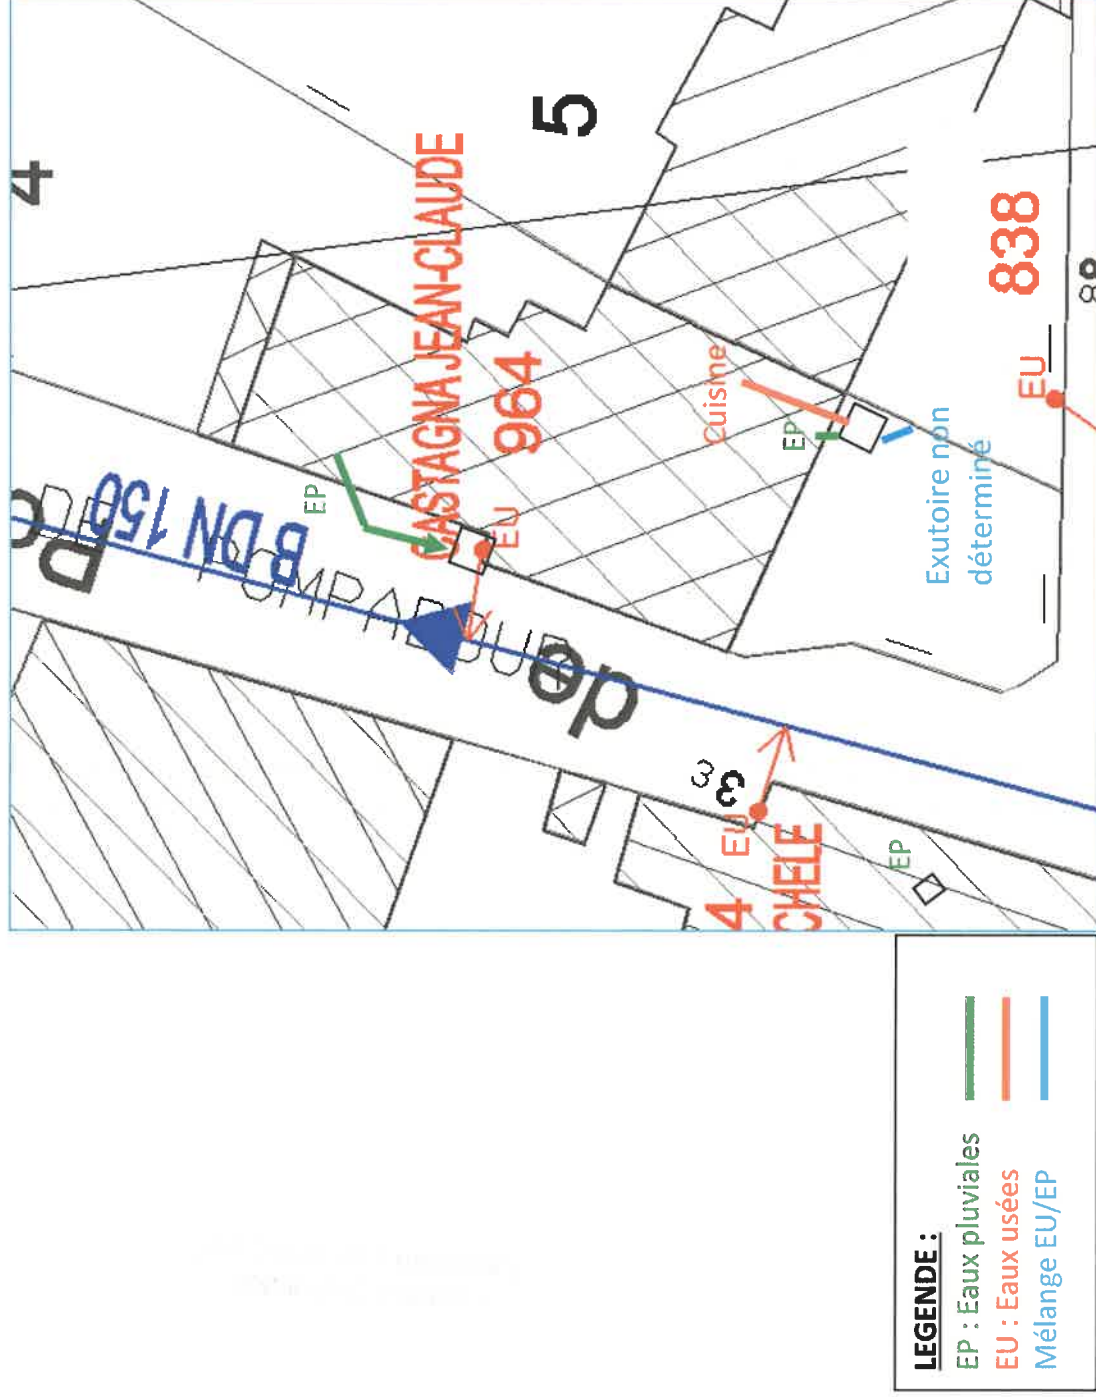
Croquis d'assainissement

L'évier de la cuisine n'est pas raccordé au réseau

En revanche, l'évier de la cuisine est évacué avec une gouttière (exutoire non déterminé).

Raccorder les eaux de cuisine au réseau d'assainissement.
