Résumé de l'expertise n° 19/1339/ONF

Adresse : **Le Moulin à vent**

Commune : **07150 VALLON-PONT-D'ARC**

**Rapport de mission de repérage des matériaux et produits contenant de l'amiante à intégrer au dossier technique « amiante »
(Listes A et B de l'annexe 13-9 du Code de la Santé publique)**

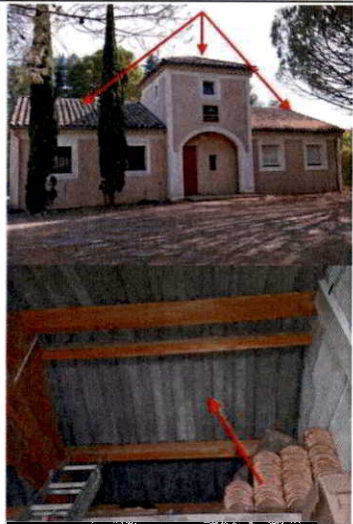
Localisation	Identifiant + Description	Photo
BATIMENT - Toiture	<p>Identifiant: ZPSO-001-ZPSO-001-P001 Description: Plaques (fibres-ciment) Liste selon annexe.13-9 du CSP : B</p>

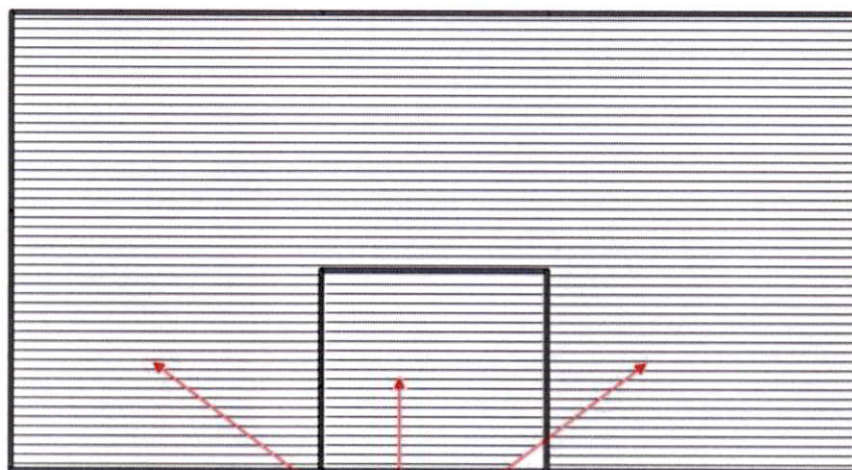
TOITURE

1
Absence d'amiante
