DPE diagnostic de performance énergétique (logement)

N° ADEME : 2256E2430538L
Établi le : 17/10/2022
Valable jusqu'au : 16/10/2032
Référence du DPE : 7282022B Lot 6

adresse : 31 rue Stéphane Fays (Etage RDC, N° de lot: 6) 56890 ST AVE
type de bien : Appartement
année de construction : 1948 - 1974
surface habitable : 110.00 m² (surface déclarative avant travaux)

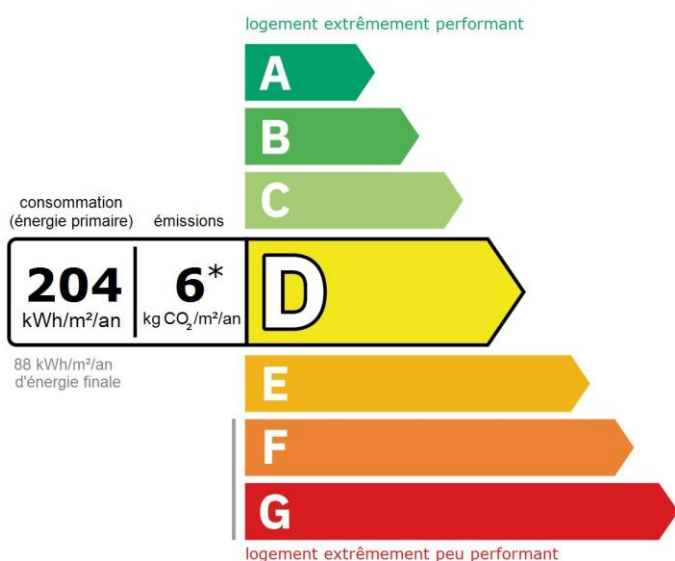
Performance énergétique et climatique

consommation (énergie primaire) **204** kWh/m²/an
émissions **6*** kg CO₂/m²/an
88 kWh/m²/an d'énergie finale

Le niveau de consommation énergétique dépend de l'isolation du logement et de la performance des équipements.

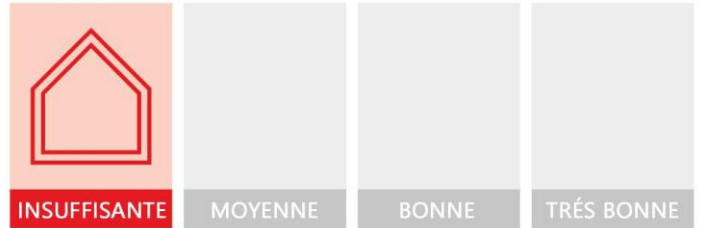
Performance de l'isolation

murs	Mur en pierre de taille et moellons avec remplissage tout venant d'épaisseur 50 cm avec un doublage rapporté non isolé donnant sur l'extérieur	insuffisante

plancher bas	Dalle béton non isolée donnant sur un vide-sanitaire	insuffisante

toiture/plafond	Plafond structure inconnu (sous combles perdus) donnant sur l'extérieur (combles aménagés) avec isolation extérieure (réalisée entre 1989 et 2000)	moyenne

portes et fenêtres	Porte(s) bois avec double vitrage Portes-fenêtres battantes bois, double vitrage avec lame d'air 6 mm et volets battants bois Fenêtres battantes bois, double vitrage avec lame d'air 6 mm et volets battants bois Fenêtres battantes bois, double vitrage avec lame d'air 12 mm Fenêtres battantes bois, double vitrage avec lame d'air 6 mm	moyenne

Mur	Isolation des murs par l'intérieur. Avant d'isoler un mur, vérifier qu'il ne présente aucune trace d'humidité.	$R > 4,5 \text{ m}^2 \cdot \text{K}/\text{W}$

Portes et fenêtres	Remplacer les fenêtres par des fenêtres double vitrage à isolation renforcée. Remplacer les portes par des menuiseries plus performantes. ▲ Travaux à réaliser en lien avec la copropriété ▲ Travaux pouvant nécessiter une autorisation d'urbanisme ▲ Travaux à réaliser par la copropriété	$U_w = 1,3 \text{ W}/\text{m}^2 \cdot \text{K}$, $S_w = 0,42$ $U_w = 1,3 \text{ W}/\text{m}^2 \cdot \text{K}$
