# Résumé de l'expertise n° 1094-BEAULIEU-211120223

Adresse : ..... **123 Rue de la Convention (13, n°16 (Chambre, 7ème étage), n°33 (cave, sous-sol), n°41 (local, 7ème étage))**

Commune : ..... **75015 PARIS**

Périmètre de repérage : ... **Appartement (6ème étage), Chambre (7ème étage), Cave (Sous-sol), Local (7ème étage)**

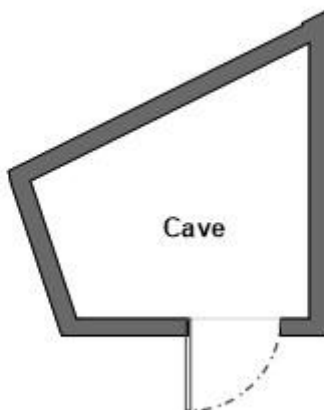
**7.1 - Annexe - Schéma de repérage**

**Planche (croquis) de repérage technique effectué par le cabinet : Diag Protec, auteur : Taing  
Dossier n° 1094-BEAULIEU-211120223 du 21/11/2023  
Adresse du bien : 123 Rue de la Convention (13, n°16 (Chambre, 7ème étage), n°33 (cave, sous-sol), n° 41 (local, 7ème étage)) 75015 PARIS**
