## Etat de l'Installation Intérieure d'Electricité

Numéro de dossier : M08-23-VOLK LEONOVITCH-2399  
Date du repérage : 17/08/2023  
Heure d'arrivée : 10 h 00  
Durée du repérage : 02 h 50

Type d'immeuble : ..... **Appartement**  
Adresse : ..... **78 Rue Président Kennedy (541/832)**  
Commune : ..... **33110 LE BOUSCAT**  
Département : ..... **Gironde**  
Référence cadastrale : ..... **Section cadastrale AT, Parcelle(s) n° 490, identifiant fiscal : NC**  
*Désignation et situation du ou des lot(s) de copropriété :*  
**Rés Les Cèdres Argentés-Bât D-Et 6-Logt 47, Lot numéro 541/832**  
Périmètre de repérage : .....  
Année de construction : ..... **1973**  
Année de l'installation : ..... **1973**  
Distributeur d'électricité : ..... **Engie**  
Parties du bien non visitées : ..... **Néant**

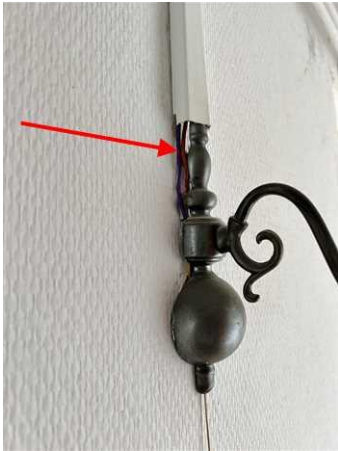
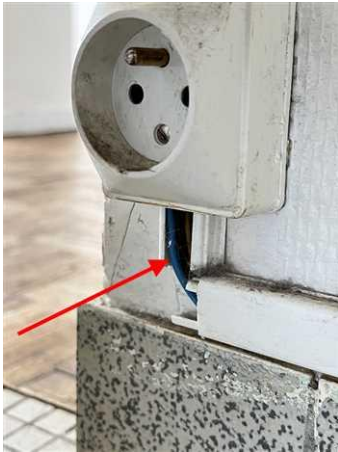
Photo PhEle001

Libellé de l'anomalie : B8.3 e Au moins un conducteur isolé n'est pas placé sur toute sa longueur dans un conduit, une goulotte ou une plinthe ou une huisserie, en matière isolante ou métallique, jusqu'à sa pénétration dans le matériel électrique qu'il alimente.

Remarques : Présence de conducteurs électriques non protégés mécaniquement ; Faire intervenir un électricien qualifié afin d'installer des protections mécanique sur les conducteurs non protégés (6ème étage - Entrée6ème étage - Cuisine)

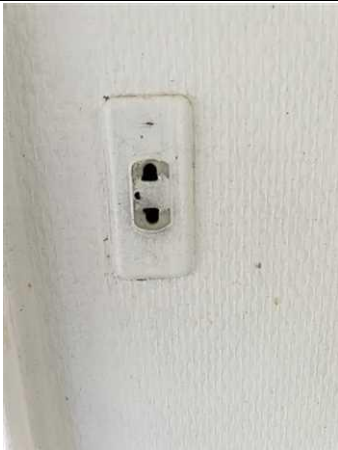
Photo PhEle002

Libellé de l'anomalie : B8.3 a L'installation comporte au moins un matériel électrique vétuste.

Remarques : Présence de matériel électrique vétuste (douilles, interrupteurs, socles de prise...) ; Faire intervenir un électricien qualifié afin de remplacer les matériels électriques vétustes

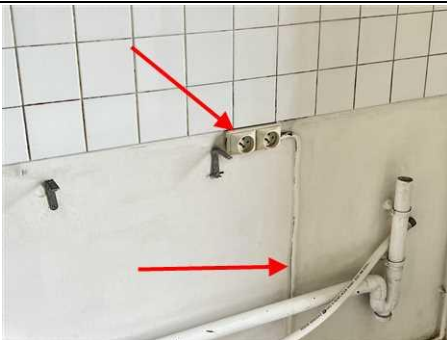
Photo PhEle003

Libellé de l'anomalie : B8.3 b L'installation comporte au moins un matériel électrique inadapté à l'usage.

Remarques : Présence de matériel électrique inadapté à l'usage ; Faire intervenir un électricien qualifié afin de remplacer les matériels inadaptés par du matériel autorisé (6ème étage - Cuisine)

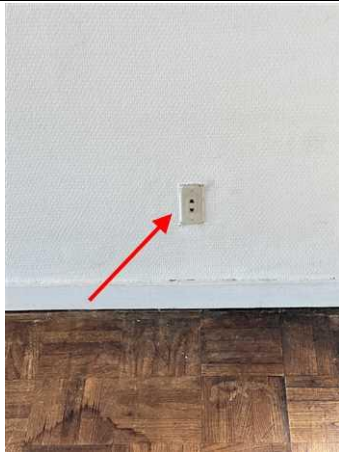
Photo PhEle004

Libellé du point de contrôle : B3.3.6 a1 Au moins un socle de prise de courant ne comporte pas de broche de terre.

Remarques : Présence de circuits électriques non équipés de conducteurs de protection ; Faire intervenir un électricien qualifié afin d'installer des conducteurs de protection sur les circuits qui n'en sont pas équipés

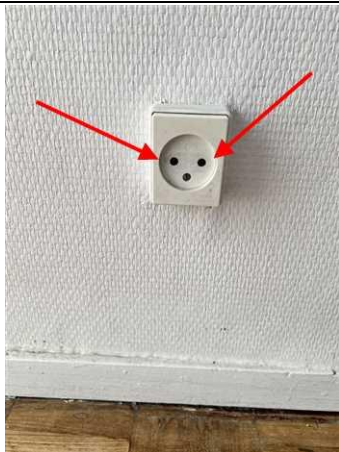
Photo PhEle005

Libellé de l'information complémentaire : B11 b2 Au moins un socle de prise de courant n'est pas de type à obturateur

Remarques : Présence de socles de prises non équipés d'obturateur ; Faire intervenir un électricien qualifié afin de remplacer les socles de prises non équipés d'obturateur par des socles de prises à obturateur

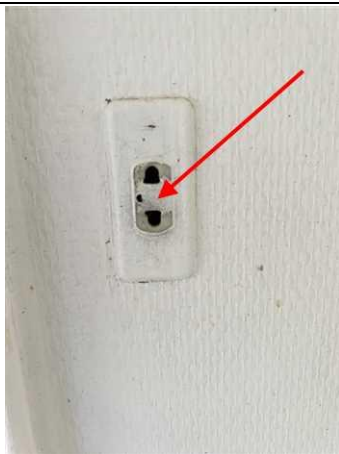
Photo PhEle006

Libellé de l'information complémentaire : B11 c2 Au moins un socle de prise de courant ne possède pas un puits de 15 mm.

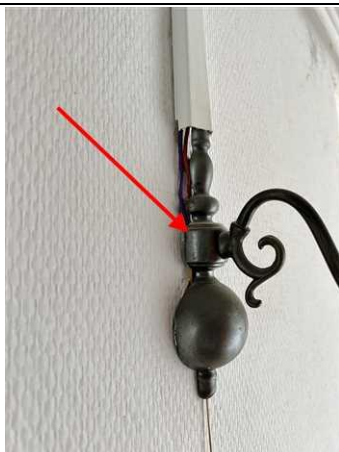
Photo PhEle007

Libellé du point de contrôle : B3.3.6 a3 Au moins un circuit (n'alimentant pas des socles de prises de courant) n'est pas relié à la terre.

Remarques : Présence de circuits électriques non équipés de conducteurs de protection ; Faire intervenir un électricien qualifié afin d'installer des conducteurs de protection sur les circuits qui n'en sont pas équipés
