# Dossier Technique Immobilier

Numéro de dossier : 240104-EGA-SUCCESSION ROBIN  
CHABANNE

Adresse : ..... **20 rue Georges Clemenceau**

Commune : ..... **33530 BASSENS**

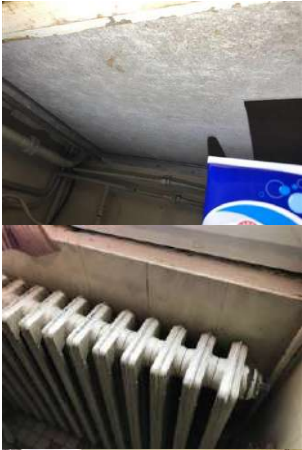
Localisation	Identifiant + Description	Conclusion (justification)	Etat de conservation** et préconisations*	Photo
Maison RDC - Cuisine (présence de mobilier lourd)	<p>Identifiant: M001 Description: Revêtements durs des murs et plaque sous evier (plaques planes fibres-ciment) Liste selon annexe.13-9 du CSP: B</p>	Présence d'amiante (Sur décision de l'opérateur)	<p>Matériau non dégradé</p> <p><b>Résultat</b> EP**</p> <p><b>Préconisation :</b> Il est recommandé de réaliser une évaluation périodique.</p>

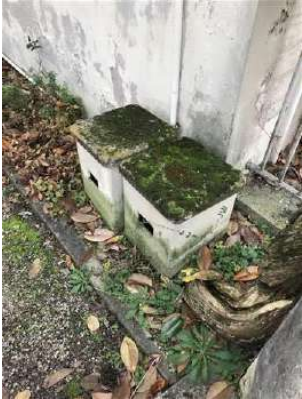
Extérieur - Jardin	<p>Identifiant: M002 Description: Coffret gaz Liste selon annexe.13-9 du CSP: B</p>	Présence d'amiante (Sur décision de l'opérateur)	<p>Matériau non dégradé</p> <p><b>Résultat</b> EP**</p> <p><b>Préconisation :</b> Il est recommandé de réaliser une évaluation périodique.</p>

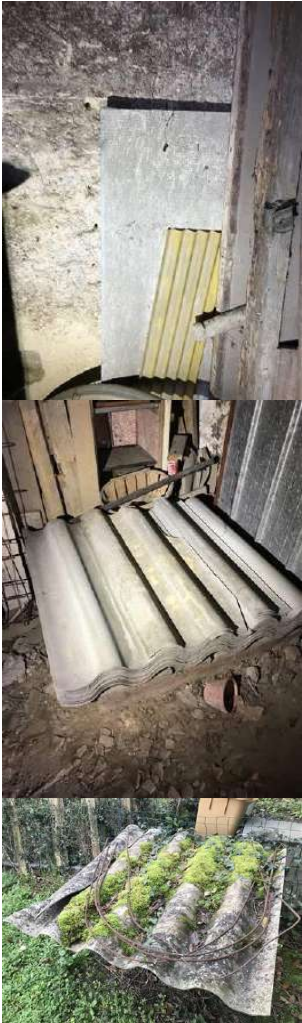
Localisation	Identifiant + Description	Conclusion (justification)	Etat de conservation** et préconisations*	Photo
Extérieur - Jardin; Extérieur - Garage (présence de mobilier lourd)	Identifiant: M004 Description: Eléments libres déplaçables de type plaque ondulée/plaque plane <u>Liste selon annexe.13-9 du CSP: B</u>	Présence d'amiante (Sur décision de l'opérateur)	Matériau non dégradé  <b>Résultat</b> AC1**  <b>Préconisation :</b> Il est recommandé de réaliser une action corrective de premier niveau.

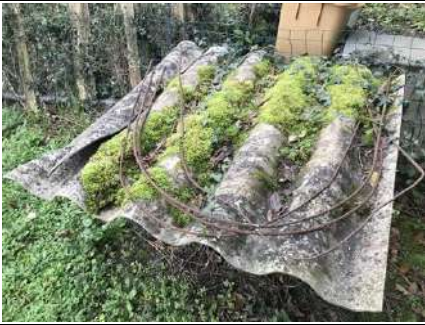
<p>Identifiant: M003 Description: Bordures de massif ondulées Liste selon annexe.13-9 du CSP: B</p>	Présence d'amiante (Sur décision de l'opérateur)	<p>Matériau dégradé (étendue ponctuelle)</p> <p><b>Résultat</b> EP**</p> <p><b>Préconisation :</b> Il est recommandé de réaliser une évaluation périodique.</p>

Photo n° PhA003  
Localisation : Extérieur - Jardin  
Ouvrage : Bordures de massif  
Partie d'ouvrage : Bordures de massif ondulées  
Description : Bordures de massif ondulées

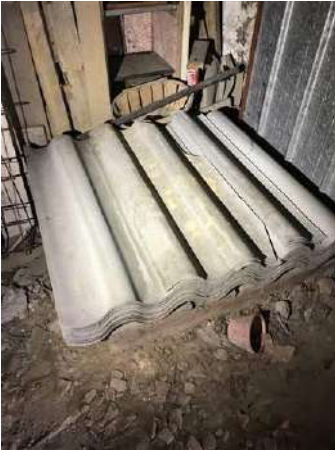
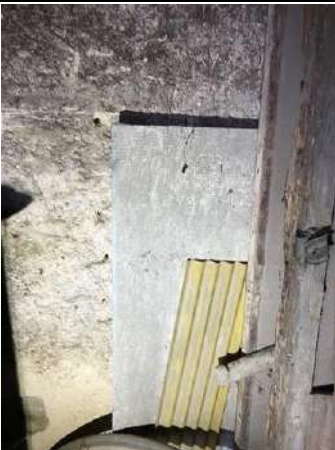
Photo n° PhA004  
Localisation : Extérieur - Jardin; Extérieur - Garage (présence de mobilier lourd)  
Ouvrage : Éléments libres déplaçables  
Partie d'ouvrage : Éléments libres déplaçables de type plaque ondulée/plaque plane  
Description : Éléments libres déplaçables de type plaque ondulée/plaque plane

**Résultat AC1 : Il est recommandé de réaliser une action corrective de premier niveau.**

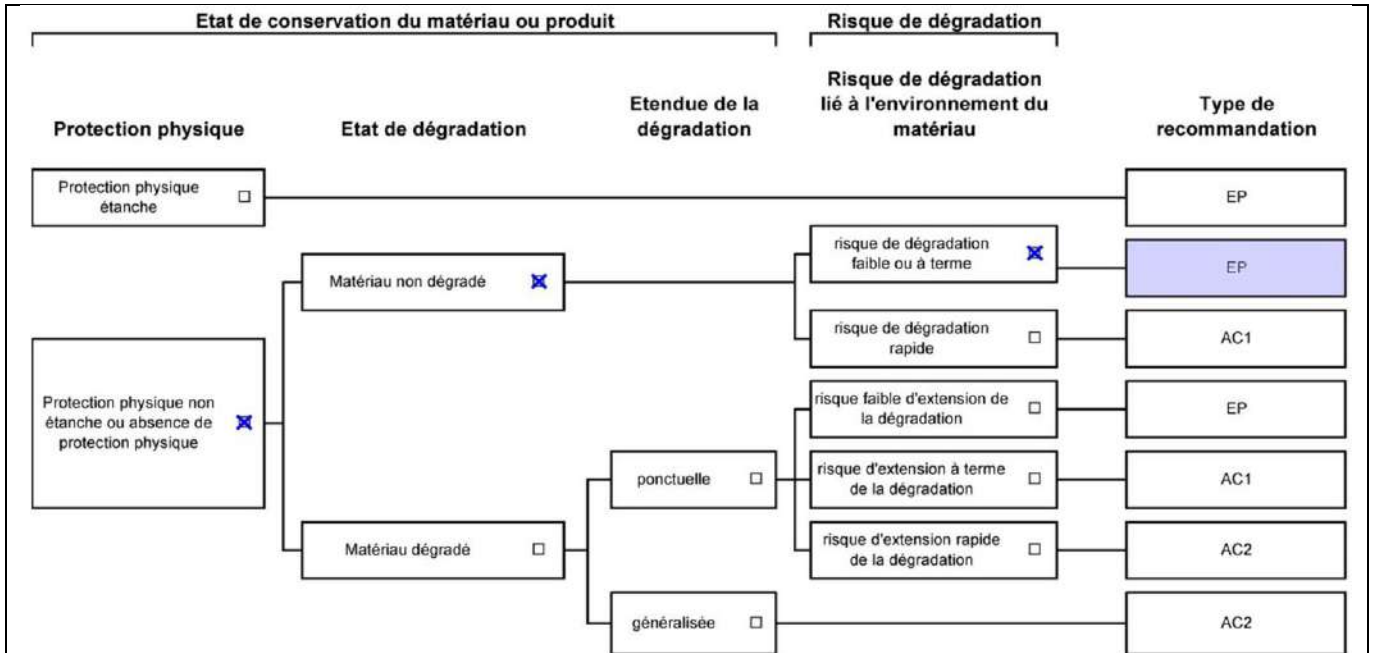
**Matériau : Revêtements durs des murs et plaque sous evier (plaques planes fibres-ciment)**

**Résultat EP : Il est recommandé de réaliser une évaluation périodique.**

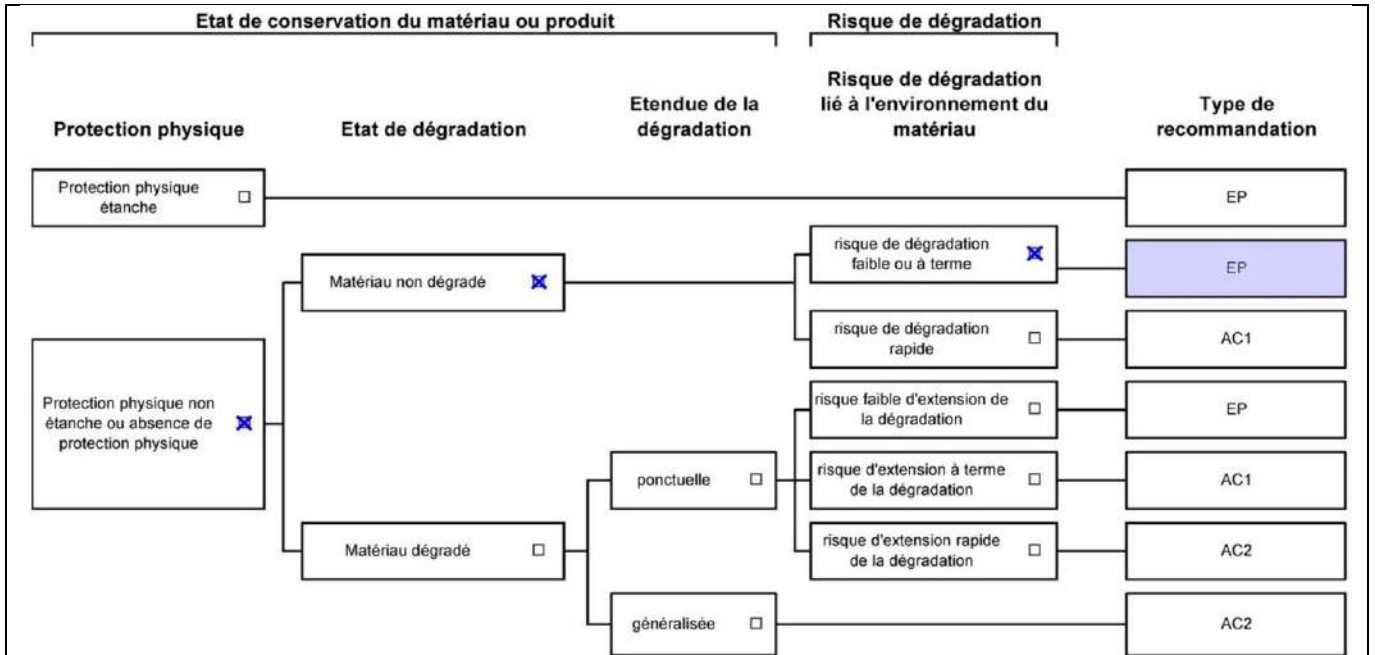
**Matériau : Coffret gaz**

**Résultat EP : Il est recommandé de réaliser une évaluation périodique.**

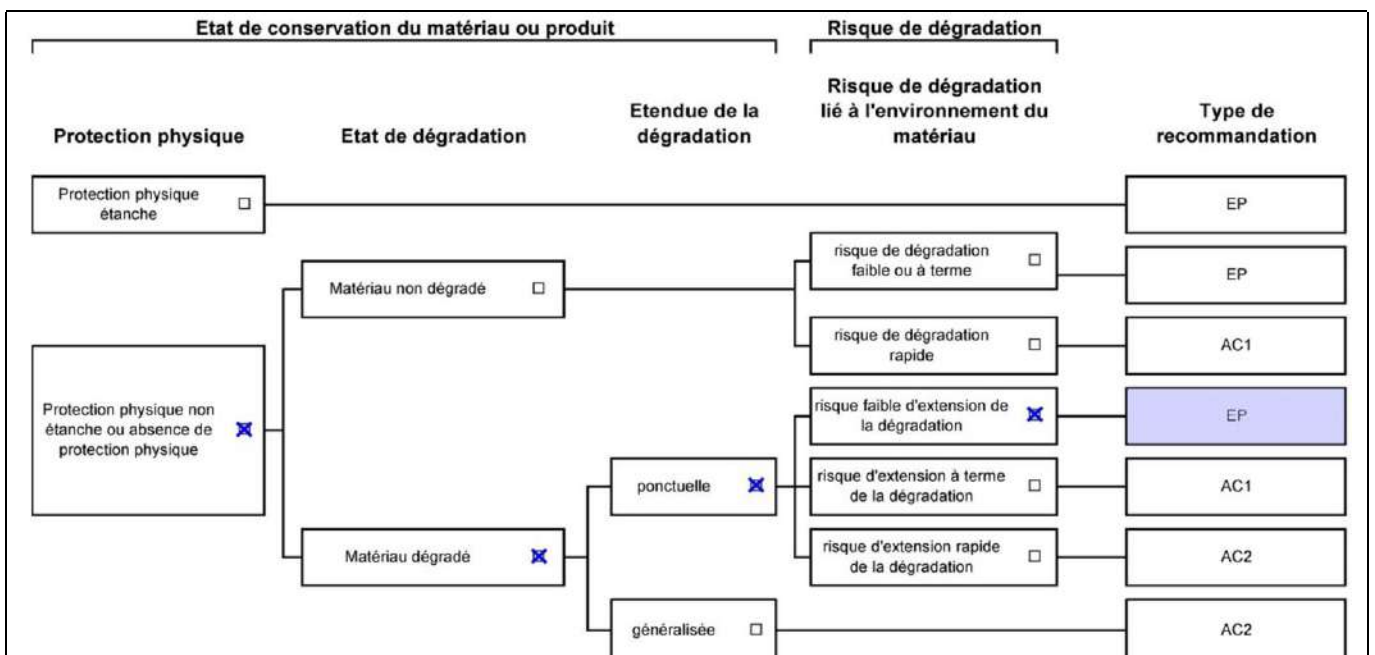
**Matériau : Bordures de massif ondulées**

**Résultat EP : Il est recommandé de réaliser une évaluation périodique.**

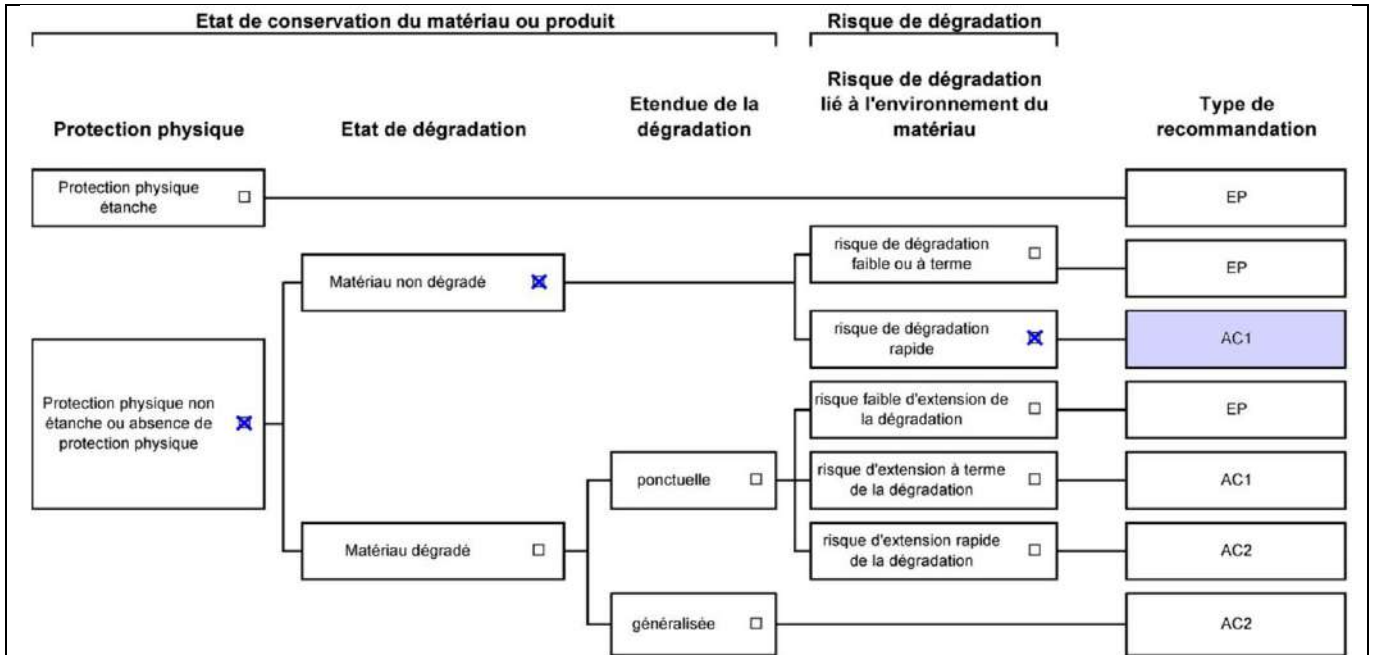
**Matériau : Eléments libres déplaçables de type plaque ondulée/plaque plane**

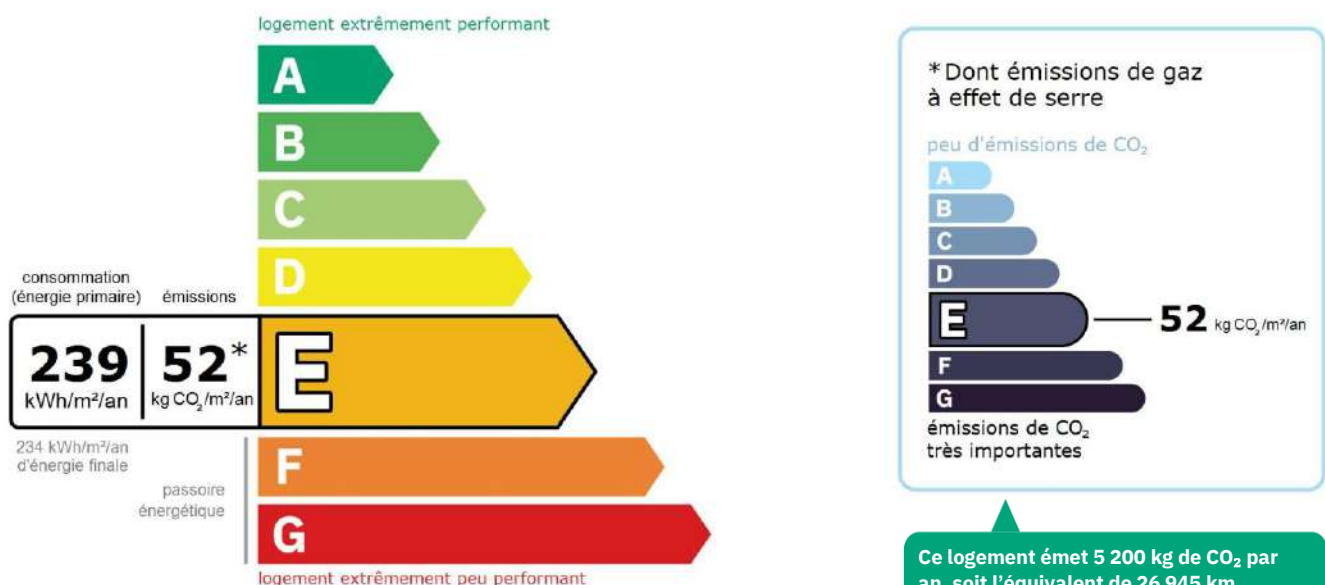
Le niveau de consommation énergétique dépend de l'isolation du logement et de la performance des équipements.  
Pour l'améliorer, voir pages 4 à 6

Ce logement émet 5 200 kg de CO<sub>2</sub> par an, soit l'équivalent de 26 945 km parcourus en voiture.  
Le niveau d'émissions dépend principalement des types d'énergies utilisées (bois, électricité, gaz, fioul, etc.)
