Dossier de Diagnostic Technique

BEDON_KB_280223_10877498

Adresse : **161 rue de l'aunis**

Commune : **17170 LA LAIGNE**

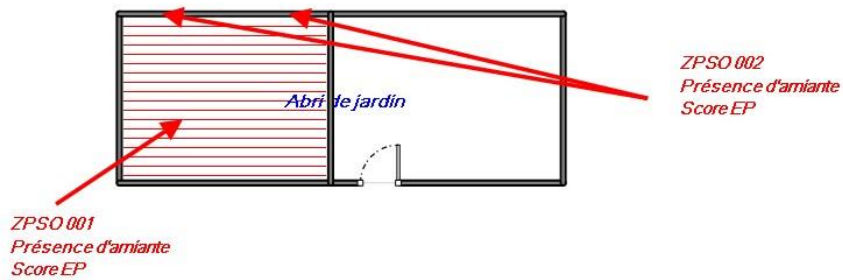
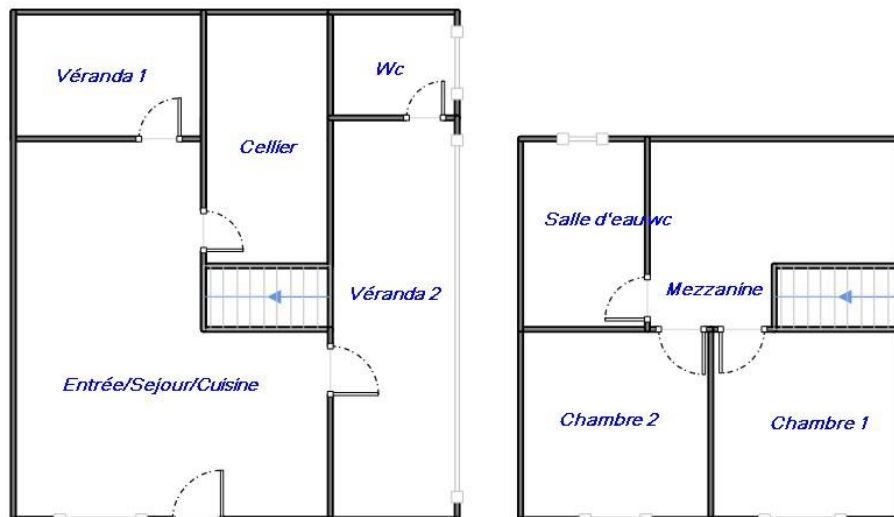
7.1 - Annexe - Schéma de repérage

Planche (croquis) de repérage technique effectué par le cabinet : SARL SDH, auteur : Mr BALZAN Karl
Dossier n° BEDON_KB_280223_10877498 du 02/03/2023
Adresse du bien : 161 rue de l'aunis 17170 LA LAIGNE

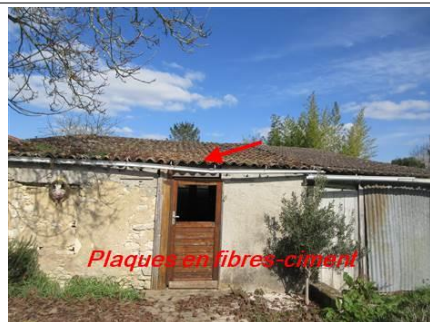
Photo n° PhA001

Localisation	Identifiant + Description	Conclusion (justification)	Etat de conservation** et préconisations*	Photo
Annexe – Abri de jardin	<p><u>Identifiant:</u> ZPSO-001 <u>Description:</u> Plaques en fibres-ciment (y compris plaques « sous tuiles ») <u>Liste selon annexe.13-9 du CSP:</u> B</p>	Présence d'amiante (sur jugement de l'opérateur)	<p>Matériau non dégradé</p> <p>Résultat EP**</p> <p>Préconisation : Il est recommandé de réaliser une évaluation périodique.</p>

Localisation : Annexe - Abri de jardin

Description : Plaques en fibres-ciment (y compris plaques « sous tuiles »)

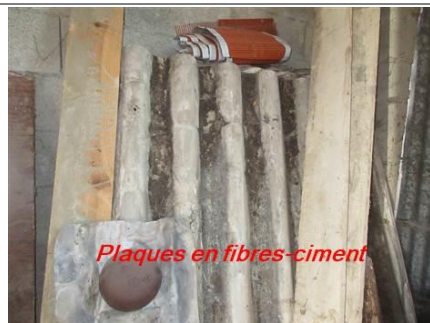
Photo n° PhA002

Parties extérieures Terrain	<p><u>Identifiant:</u> ZPSO-002 <u>Description:</u> Plaques en fibres-ciment (y compris plaques « sous tuiles ») <u>Liste selon annexe.13-9 du CSP:</u> B</p>	Présence d'amiante (sur jugement de l'opérateur)	<p>Matériau dégradé (étendue ponctuelle)</p> <p>Résultat EP**</p> <p>Préconisation : Il est recommandé de réaliser une évaluation périodique.</p>

Localisation : Parties extérieures - Terrain

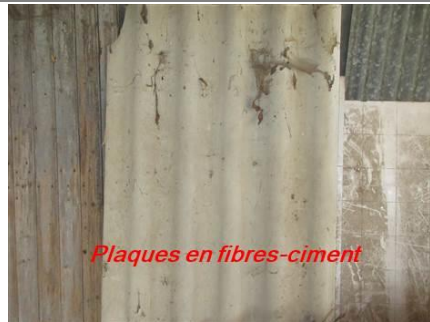
Photo n° PhA002

Localisation : Parties extérieures - Terrain
