Objet : Envoi des résultats des diagnostics immobiliers

Résumé de l'expertise n° 54439/ABEGA/08/2023

2EME ETG PORTE DROITE, Lot numéro 8 . 16

DPE Diagnostic de performance énergétique (logement)

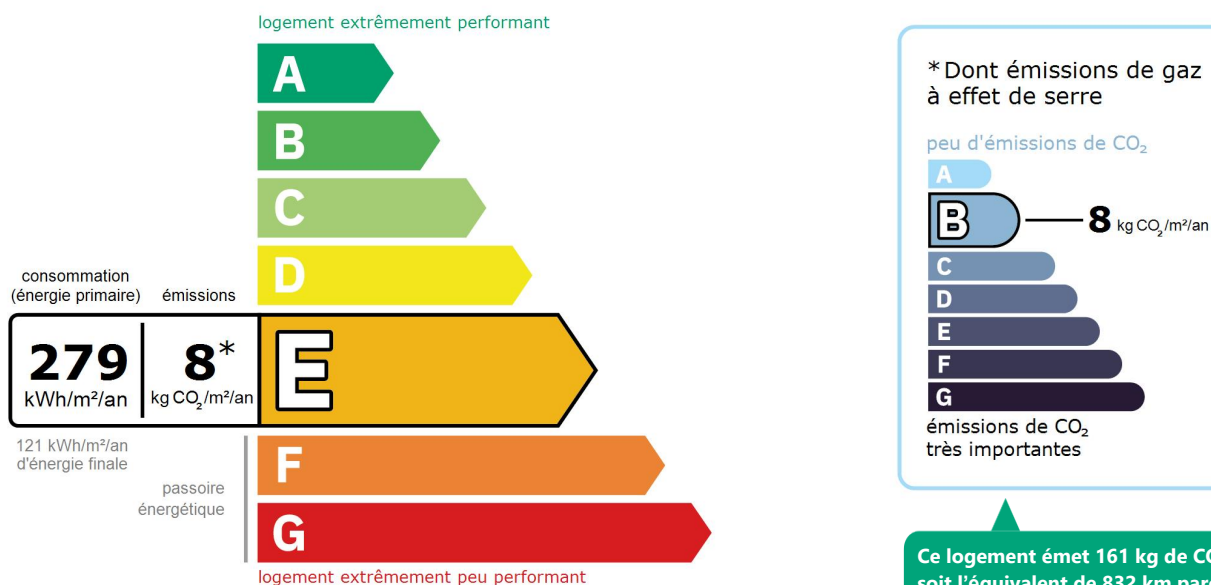
Performance énergétique et climatique

Le niveau de consommation énergétique dépend de l'isolation du logement et de la performance des équipements.
Pour l'améliorer, voir pages 4 à 6

Ce logement émet 161 kg de CO₂ par an, soit l'équivalent de 832 km parcourus en voiture.
Le niveau d'émissions dépend principalement des types d'énergies utilisées (bois, électricité, gaz, fioul, etc.)

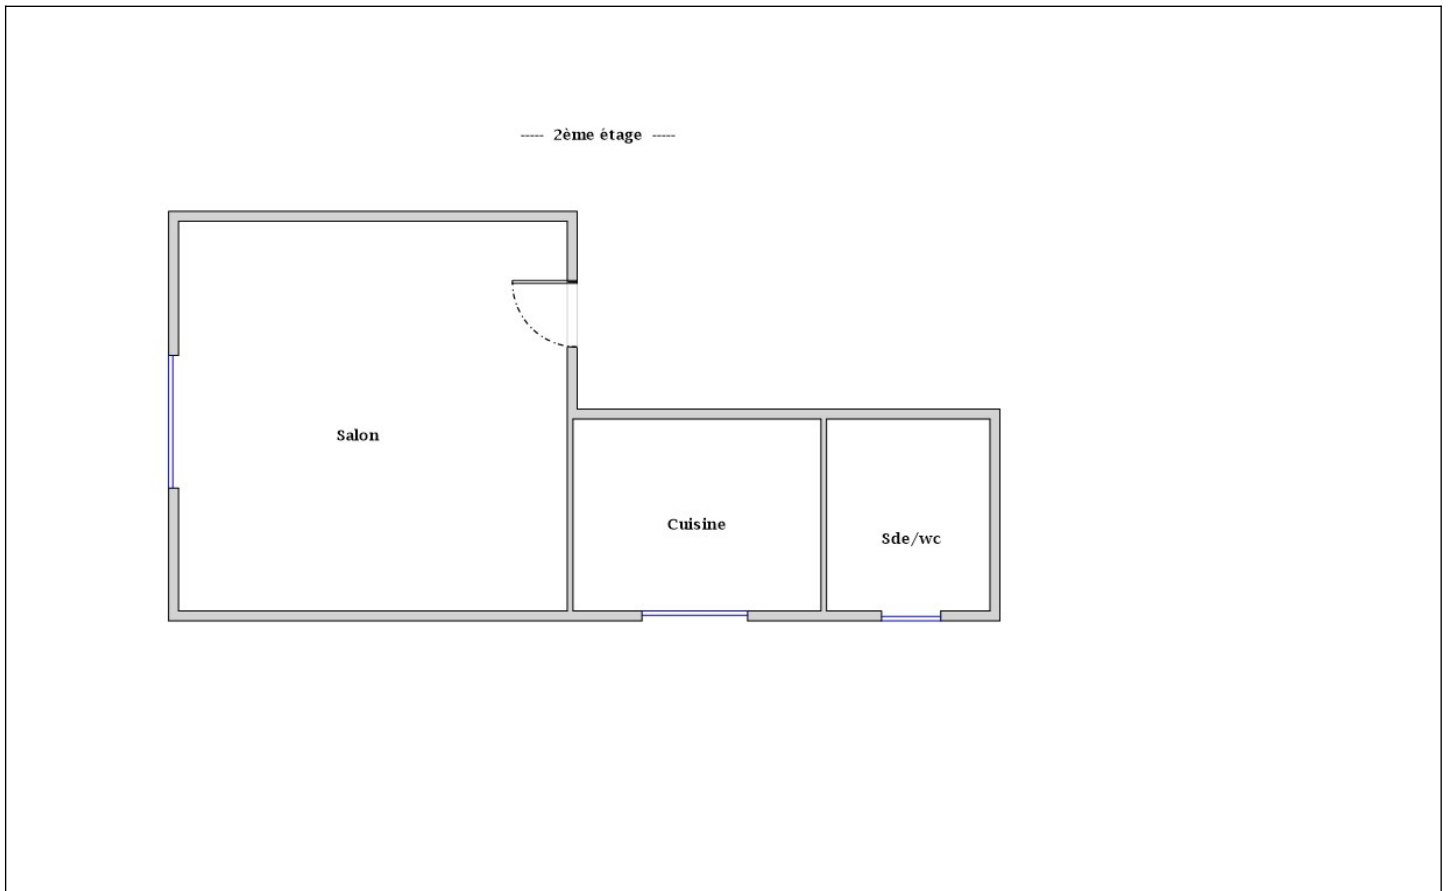
7.1 - Annexe - Schéma de repérage

Amiante	Dans le cadre de la mission, il n'a pas été repéré de matériaux et produits susceptibles de contenir de l'amiante.

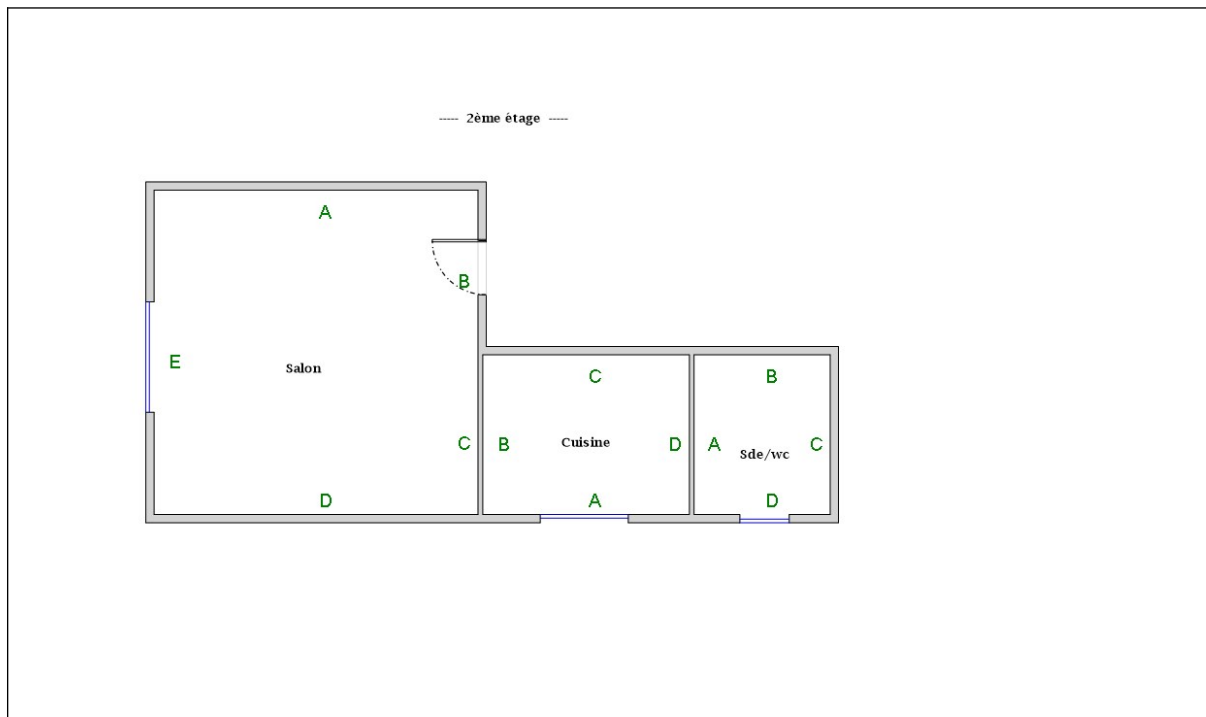
Localisation des mesures sur croquis de repérage

CREP	Lors de la présente mission il n'a pas été repéré de revêtements contenant du plomb au-delà des seuils en vigueur.

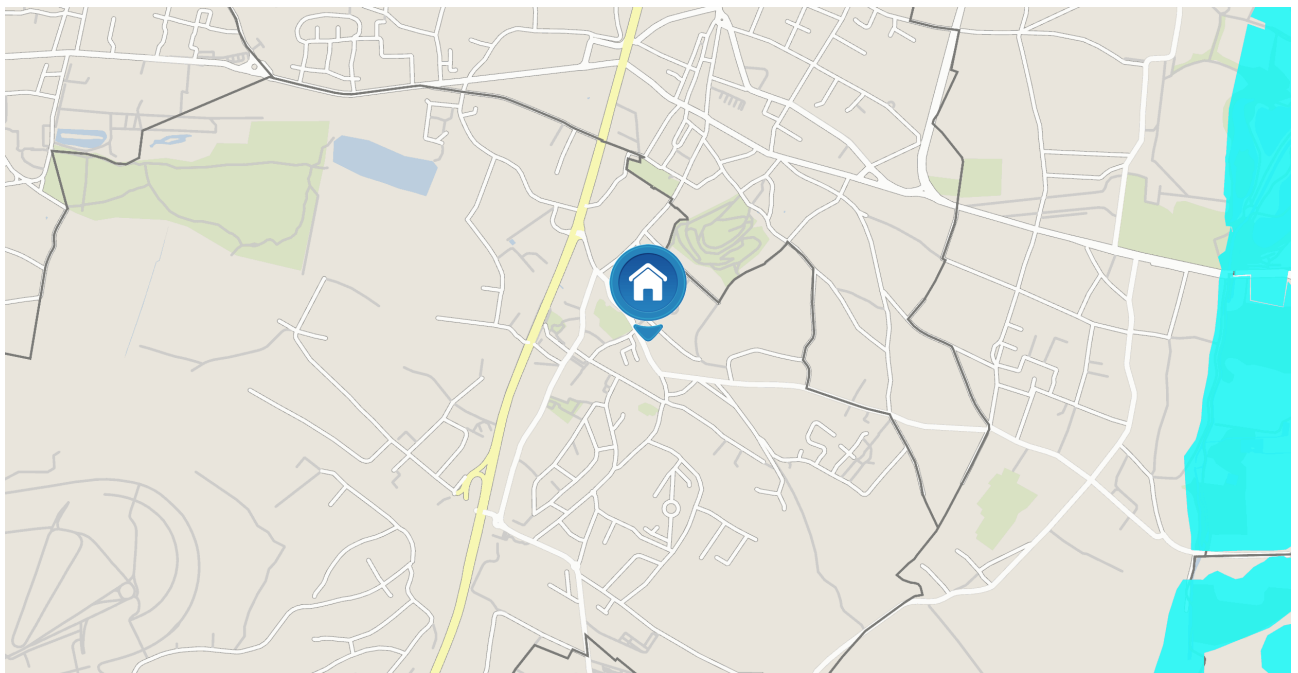
Extrait cartographique du PPR : Inondation de la vallée de la Sallemouille

Le bien immobilier n'est pas situé à l'intérieur d'une zone à risques
