RESUME

Date du repérage : 25/07/2023  
Numéro de dossier : SER/23/IMO/12441  
Demandé par :

**Adresse :** ..... 96 Rue de Moscou  
RdC

CONCLUSION DU RAPPORT N° SER/23/IMO/12441

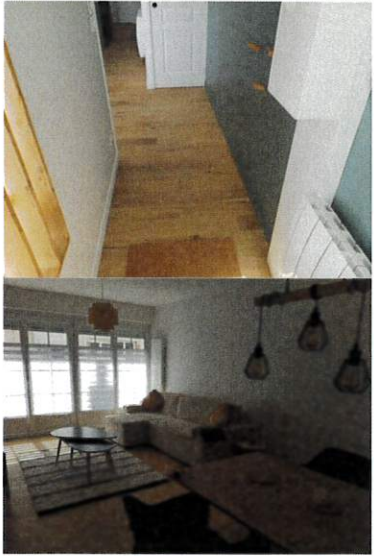
Localisation	Description	Photo
entrée/séjour	Sol : Parquet Mur : Plâtre et Peinture Plafond : Plâtre et Peinture Plinthes : Bois et Peinture Fenêtre : pvc Porte : pvc

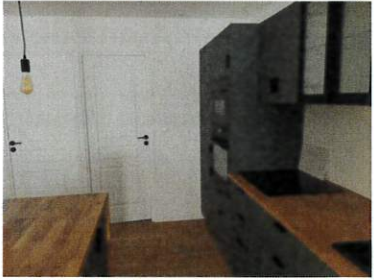
cuisine	Sol : Parquet Mur : Plâtre et Peinture Plafond : Plâtre et Peinture Plinthes : Bois et Peinture

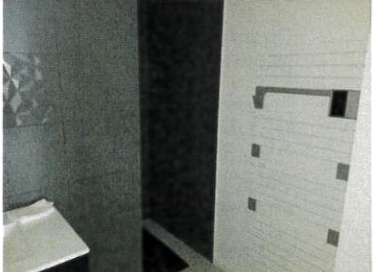
salle d'eau	Sol : Carrelage Mur : Plâtre et peinture et faïence Plafond : Plâtre et Peinture Plinthes : Bois et Peinture Porte : Bois et Peinture

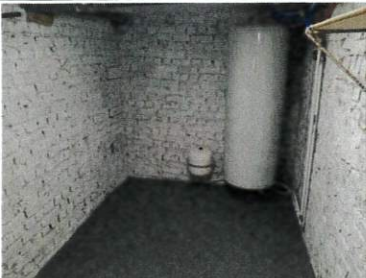
Localisation	Description	Photo
cave	Sol : Béton et peinture Mur : Brique Plafond : béton et Peinture Porte : Bois et Peinture

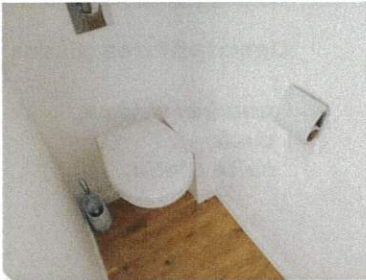
wc	Sol : Parquet Mur : Plâtre et Peinture Plafond : Plâtre et Peinture Plinthes : Bois et Peinture Porte : Bois et Peinture

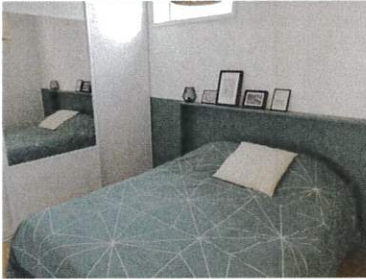
chambre1	Sol : Parquet Mur : Plâtre et Peinture Plafond : Plâtre et Peinture Plinthes : Bois et Peinture Fenêtre : pvc Porte : Bois et Peinture

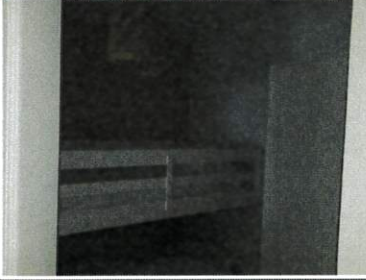
chambre2	Sol : Parquet Mur : Plâtre et Peinture et papier peint Plafond : Plâtre et Peinture Plinthes : Bois et Peinture Porte : Bois et Peinture
