# Audit Énergétique Réglementaire

### Propositions de travaux pour réaliser une rénovation énergétique performante de votre logement

dossier n° : 350601212  
adresse : 1 RUE DES TENNIS 35800 DINARD  
type de bien : Maison  
année de construction : 1948  
surface habitable : 144 m<sup>2</sup>  
Département : ILLE ET VILAINE  
propriétaire : LECRUBIER BAILLY  
adresse du propriétaire : 9 RUE CHARLES MALARD 35300 FOUGERES

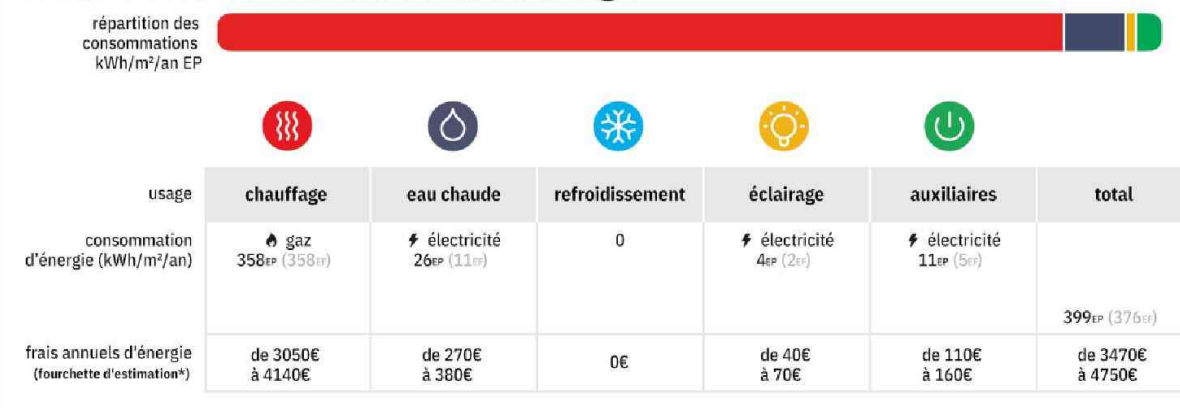
### Montants et consommations annuels d'énergie

Conventionnellement, ces chiffres sont donnés pour une température de chauffage de 19°C réduite à 16°C la nuit ou en cas d'absence du domicile, une climatisation réglée à 28°C (si présence de climatisation), et une consommation d'eau chaude standardisée par personne et par jour.

Seules les consommations d'énergie nécessaires au chauffage, à la climatisation, à la production d'eau chaude sanitaire, à l'éclairage et aux auxiliaires (ventilateurs, pompes) sont prises en compte dans cette estimation.

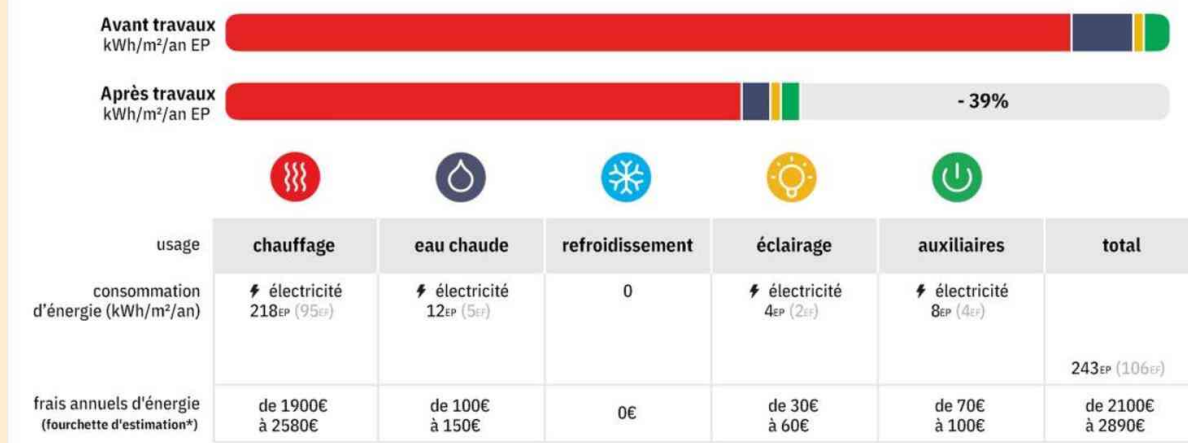
### Répartition des consommations annuelles énergétiques

Performance énergétique et environnementale globale du logement kWhEP/m <sup>2</sup> /an et kg CO <sub>2</sub> /m <sup>2</sup> /an	Économies d'énergie par rapport à l'état initial	Réduction des GES (gaz à effet de serre)	Confort d'été	Dépenses d'énergie estimées/an	Coût estimé des travaux (*TTC)
243   8   <b>D</b>	- 39 % (- 156 kWhEP/m <sup>2</sup> /an) - 72 % (- 271 kWhEF/m <sup>2</sup> /an)	- 90 % (- 74 kg CO <sub>2</sub> /m <sup>2</sup> /an)	☹ insuffisant	de 2110€ à 2870€	≈ 24200€

<b>Plancher</b> Plancher 1, plancher 3 : Laine de verre (200mm, R=5) (ITE) (Surface isolée : 33m <sup>2</sup> )	≈ 1600 €

<b>Porte</b> Porte 1, porte 3 : Porte bois exotique traité IFH avec 30-60% de double vitrage (Ud=1.7)	≈ 3200 €

<b>Fenetre</b> Fenêtre 1, fenêtre 2, fenêtre 3, fenêtre 4, fenêtre 6, fenêtre 7 : Fenêtre 2 vantaux bois, double vitrage 4/16/4 argon (Uw=1.3)	≈ 5400 €

<b>Chauffage</b> Installation 1 : Pompe à chaleur air/eau (Scop de 4.0)	≈ 12000 €

<b>Ecs</b> Installation 1 : Ecs mixte : Pompe à chaleur air/eau (Ballon 300 litres)	≈ 2000 €

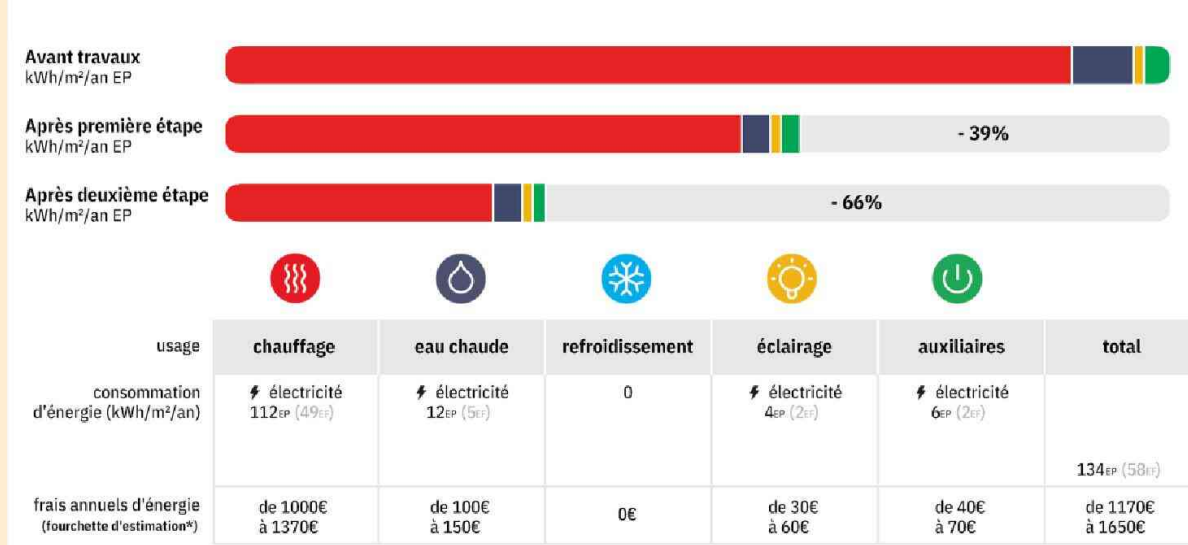
### Répartition des consommations annuelles énergétiques

Performance énergétique et environnementale globale du logement kWhEP/m <sup>2</sup> /an et kg CO <sub>2</sub> /m <sup>2</sup> /an	Économies d'énergie par rapport à l'état initial	Réduction des GES (gaz à effet de serre)	Confort d'été	Dépenses d'énergie estimées/an	Coût estimé des travaux (*TTC)
134   4	- 66 % (- 265 kWhEP/m <sup>2</sup> /an) - 85 % (- 318 kWhEF/m <sup>2</sup> /an)	- 95 % (- 78 kg CO <sub>2</sub> /m <sup>2</sup> /an)	insuffisant	de 1200€ à 1640€	≈ 9350€
