CERTIFICAT DE SUPERFICIE

A DESIGNATION DU BATIMENT	
Nature du bâtiment : Appartement Nombre de Pièces : 4 Etage : RDC Numéro de lot : NC Référence Cadastre : ES - 98	Adresse : Rsd Le cèdres II 6 rue Lavoisier 34070 MONTPELLIER Bâtiment : E Porte : A droite sur palier Propriété de: Monsieur et Madame BLIN Rsd Le cèdres II 6 Rue Lavoisier 34070 MONTPELLIER Mission effectuée le : 22/02/2024 Date de l'ordre de mission : 21/02/2024 N° Dossier : 2024 2578 BLIN C

adresse : 6 rue Lavoisier, 34070 MONTPELLIER / étage: RDC - N° lot: NC
type de bien : Appartement
année de construction : 1974
surface habitable : 82,89 m²
propriétaire : BLIN
adresse : 6 Rue Lavoisier, 34070 MONTPELLIER

PLANCHE DE REPERAGE USUEL				Adresse de l'immeuble :	
N° dossier :	2024 2578 BLIN			Rsd Le cèdres II E	
N° planche :	1/1	Version :	0	Type :	Croquis
Origine du plan :	Cabinet de diagnostics			Bâtiment – Niveau :	Croquis N°1

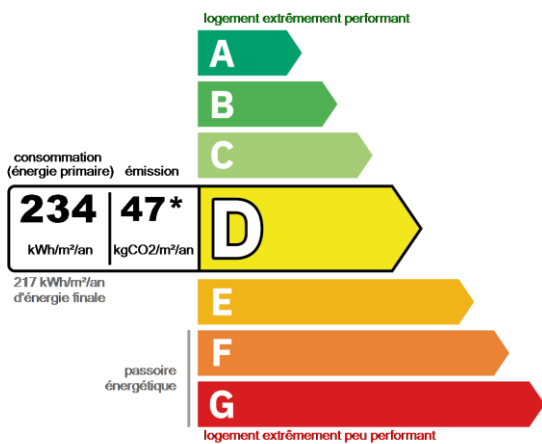
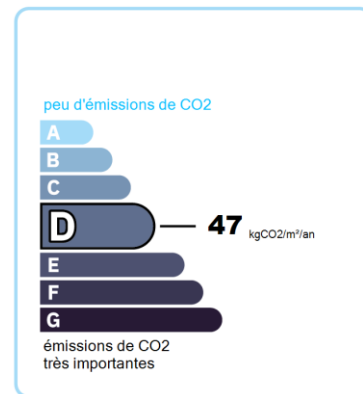
Performance énergétique et climatique

Le niveau de consommation énergétique dépend de l'isolation du logement et de la performance des équipements. Pour l'améliorer, voir pages 5 à 6

Ce logement émet 3924 kg de CO₂ par an, soit l'équivalent de 20332 km parcourus en voiture. Le niveau d'émissions dépend principalement des types d'énergies utilisées (bois, électricité, gaz, fioul, etc.)

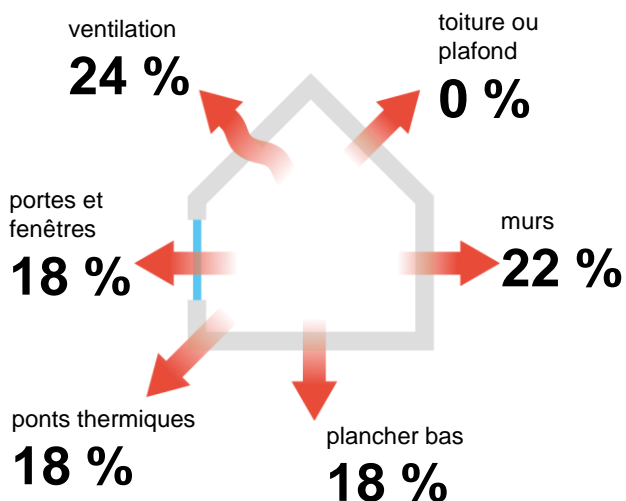
Schéma des déperditions de chaleur

murs	Mur 1 Sud Béton banché donnant sur Extérieur, non isolé Mur 7 Nord Béton banché donnant sur Circulations communes, non isolé Mur 2 Est Béton banché donnant sur Extérieur, non isolé	insuffisante

plancher bas	Plancher 1 Dalle béton donnant sur Terre-plein, non isolé	moyenne

portes et fenêtres	Portes-fenêtres coulissantes, Menuiserie métallique sans rupture de pont thermique VIR - double vitrage vertical (e = 15 mm) avec Fermeture Fenêtres battantes, Menuiserie métallique sans rupture de pont thermique VIR - double vitrage vertical (e = 15 mm) avec Fermeture Portes-fenêtres battantes, Menuiserie métallique sans rupture de pont thermique VIR - double vitrage vertical (e = 15 mm) avec Fermeture Porte Bois Opaque pleine	bonne
