DOSSIER DE DIAGNOSTICS TECHNIQUES

Référence : [REDACTED] 26690 19.02.24

Bien : **Maison individuelle + Dépendances**
Adresse : **1 place Georges Desmarquest
60000 BEAUVAIS**
Numéro de lot :
Référence Cadastre : **AE - 233**

RAPPORT N° [REDACTED] 26690 19.02.24

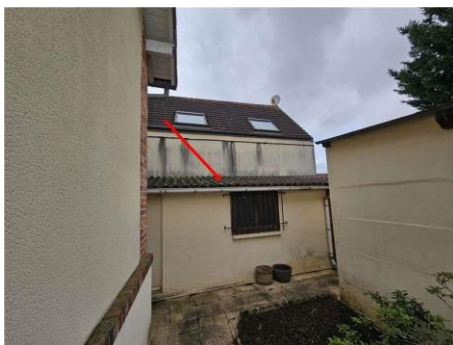
ELEMENT : Plafond

Nom du client	Numéro de dossier	Pièce ou local
XXXXXXXXXX	CHAUSSONNIERE 26690 19.02.24	Atelier
Matériau	Date de prélèvement	Nom de l'opérateur
Plaques ondulées Amiante-ciment		JARDEL Guillaume
Localisation		
Plafond - Plafond		
Résultat amiante		
Présence d'amiante ()		
Résultat de la grille d'évaluation		
Evaluation périodique

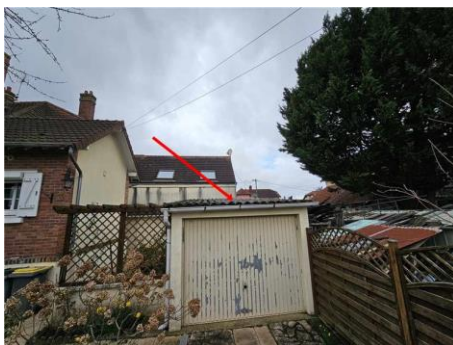
ELEMENT : Plafond

Nom du client	Numéro de dossier	Pièce ou local
XXXXXXXXXX	XXXXXXXXXX 26690 19.02.24	Garage
Matériau	Date de prélèvement	Nom de l'opérateur
Plaques ondulées Amiante-ciment		JARDEL Guillaume
Localisation		
Plafond - Plafond		
Résultat amiante		
Présence d'amiante ()		
Résultat de la grille d'évaluation		
Evaluation périodique

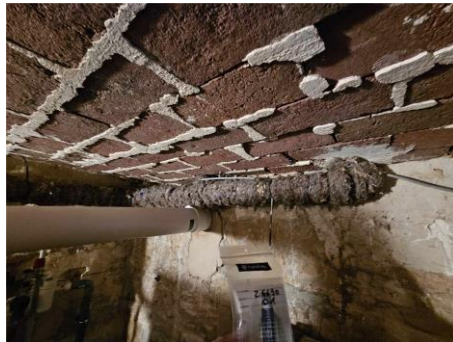
PRELEVEMENT : P001

Nom du client	Numéro de dossier	Pièce ou local
	26690 19.02.24	SS - Cave
Matériau	Date de prélèvement	Nom de l'opérateur
Calorifugeage	19/02/2024	JARDEL Guillaume

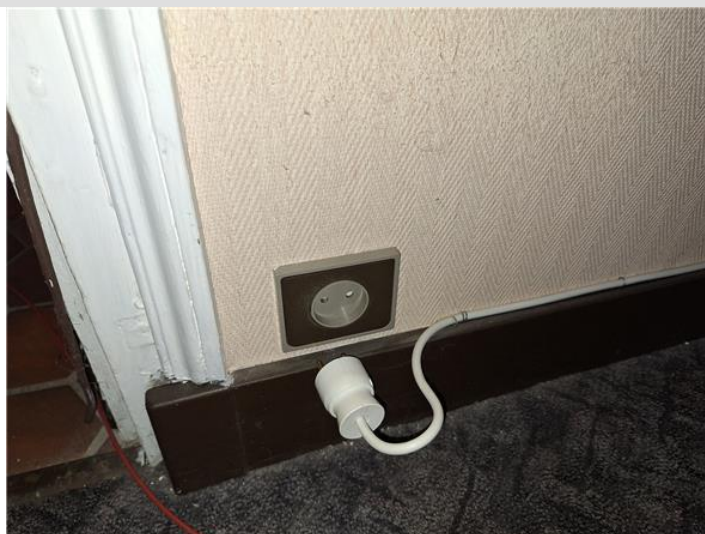
Point de contrôle N° B.3.3.6 a1)

Description : Au moins un socle de prise de courant ne comporte pas de broche de terre.

Localisation : Salon pour le circuit prise sans broche de terre.

Observation(s) Equiper tous les circuits prises d'un conducteur de protection relié à la terre

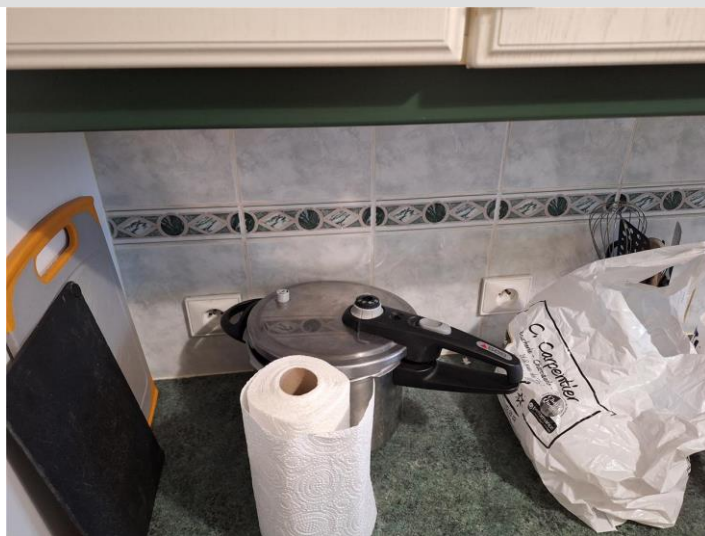
Point de contrôle N° B.3.3.6 a2)

Description : Au moins un socle de prise de courant comporte une broche de terre non reliée à la terre.

Localisation : Plan de travail cuisine, chambres et salon pour le circuit prise avec broche de terre non reliée.

Observation(s) Equiper tous les circuits prises d'un conducteur de protection relié à la terre
Prise(s) avec broche non reliée à la terre

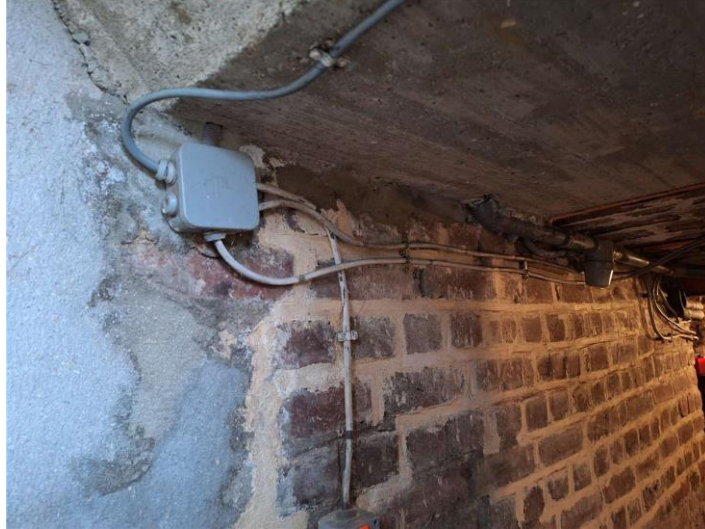
Point de contrôle N° B.8.3 e)

Description : Au moins un CONDUCTEUR isolé n'est pas placé sur toute sa longueur dans un conduit, une goulotte, une plinthe ou une huisserie, en matière isolante ou métallique, jusqu'à sa pénétration dans le MATERIEL ELECTRIQUE qu'il alimente.

Observation(s) Conducteurs non protégés mécaniquement.
