Vente - DTA - DAPP - Avant travaux / démolition
Sécurité des personnes

CONCLUSION DU RAPPORT N° 2305-1777-1

**RAPPORT DE MISSION DE REPERAGE DES MATERIAUX ET PRODUITS
CONTENANT DE L'AMIANTE POUR L'ETABLISSEMENT DU CONSTAT
ETABLI A L'OCCASION DE LA VENTE D'UN IMMEUBLE BATI.
(LISTES A ET B DE L'ANNEXE 13-9 DU CODE DE LA SANTE PUBLIQUE)**

Immeuble bâti visité	
Adresse	Rue : 25 Rue des Mardelles Bât., escalier, niveau, appartement n°, lot n°: Ce bien ne fait pas partie d'une copropriété Code postal, ville : . 77000 LIVRY SUR SEINE
Périmètre de repérage : Toutes parties accessibles sans démontage ni destruction
Type de logement : Maison T3
Fonction principale du bâtiment : Habitation (maison individuelle)
Date de construction : Date du permis de construire non connue

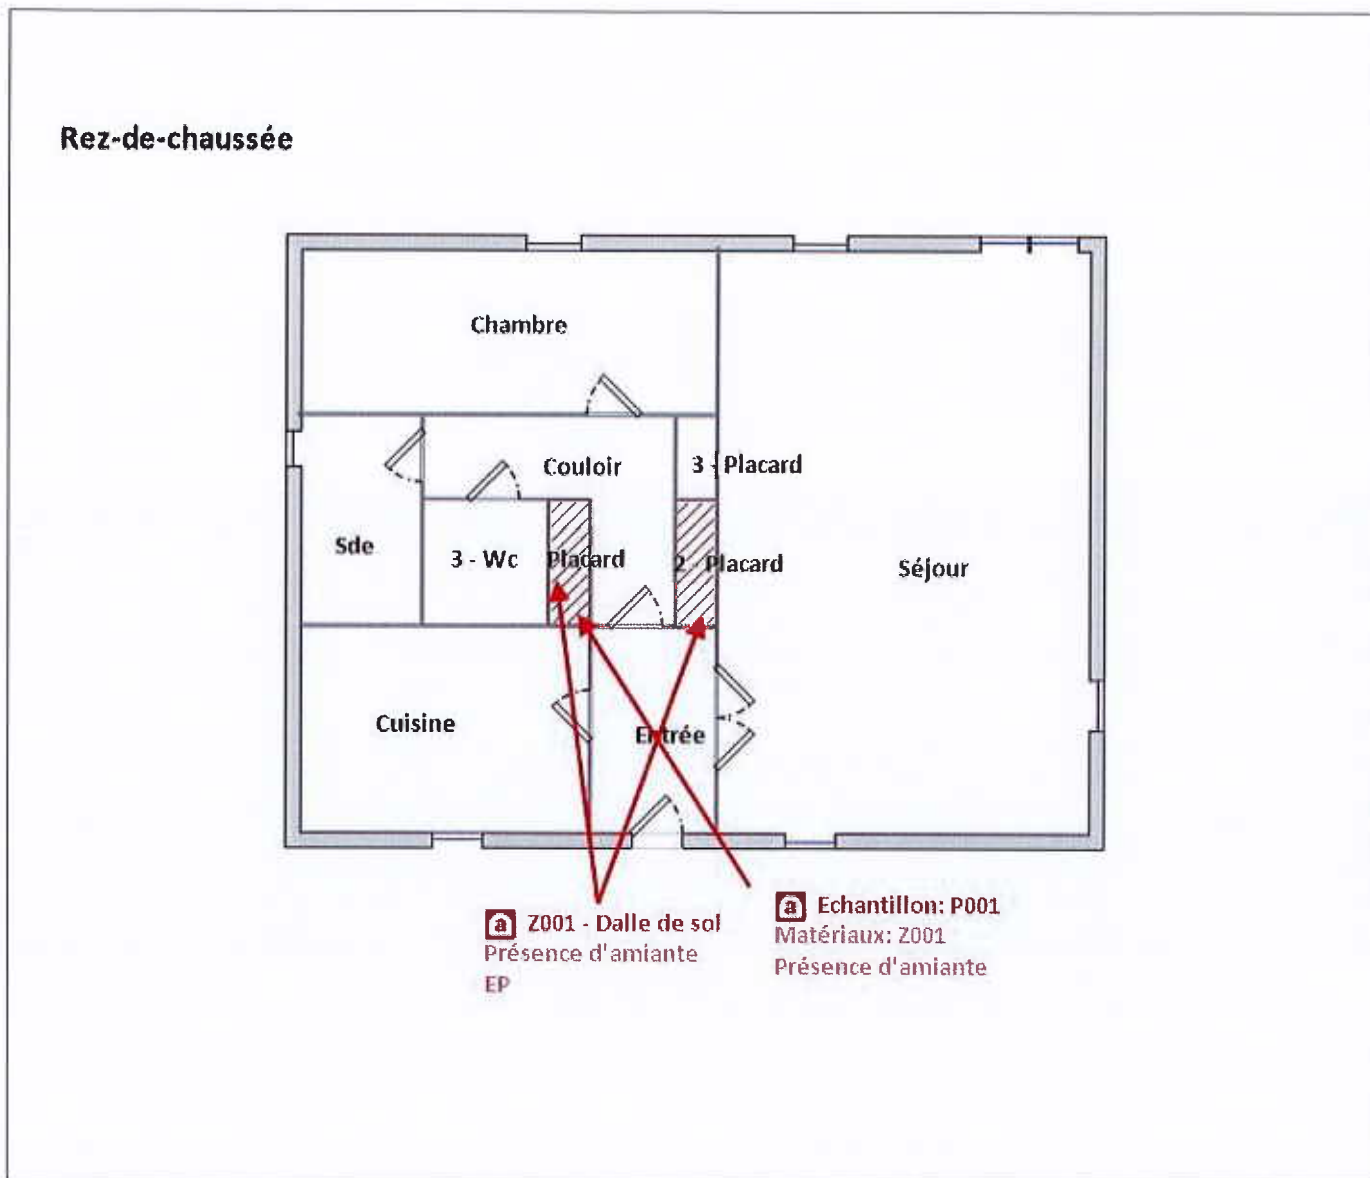
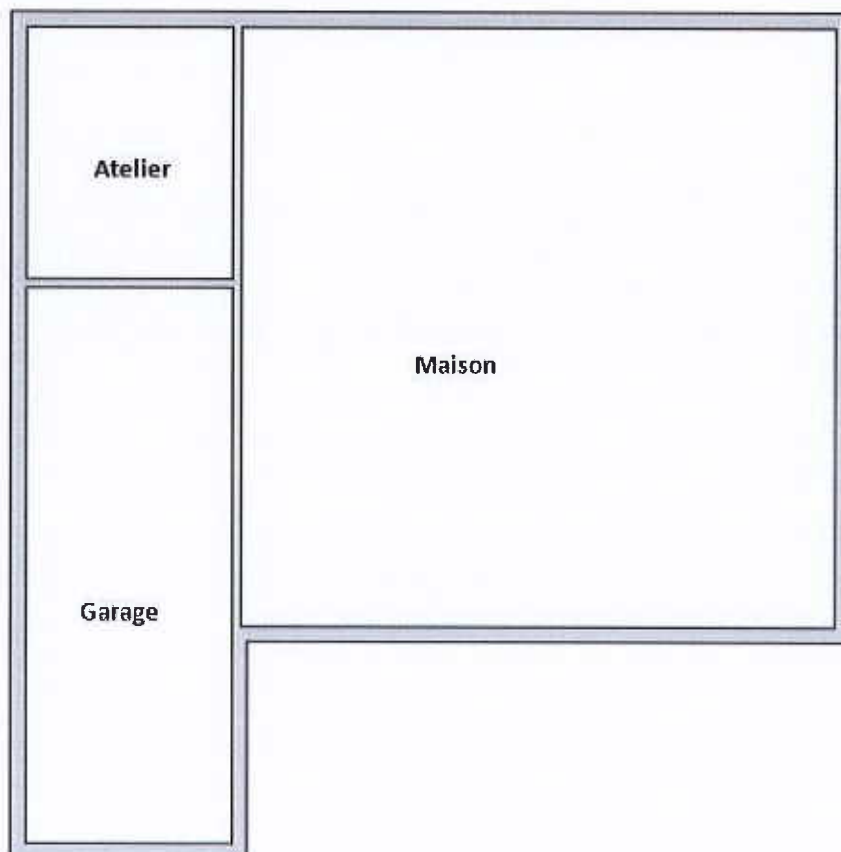
7.1 - Annexe - Schéma de repérage

Conduit en fibro-ciment		Dalles de sol	<p>Nom du propriétaire : Mme GUIGAND Adresse du bien : 25 Rue des Mardelles 77000 LIVRY SUR SEINE</p>
	Conduit autre que fibro-ciment		Carrelage	
	Brides		Colle de revêtement	
	Dépôt de Matériaux contenant de l'amiante		Dalles de faux-plafond	
	Matériau ou produit sur lequel un doute persiste		Toiture en fibro-ciment	
	Présence d'amiante		Toiture en matériaux composites
