DOSSIER DE DIAGNOSTICS TECHNIQUES

Référence : 2593 / STARTIJEN / 2024

Bien : **Appartement 258**
Adresse : **Bâtiment
21 rue Croix Montoire
37100 TOURS**
Numéro de lot : **NC**
Référence Cadastre : **BZ - 343**

DIAGNOSTIC DE L'ETAT DE L'INSTALLATION INTERIEURE D'ELECTRICITE

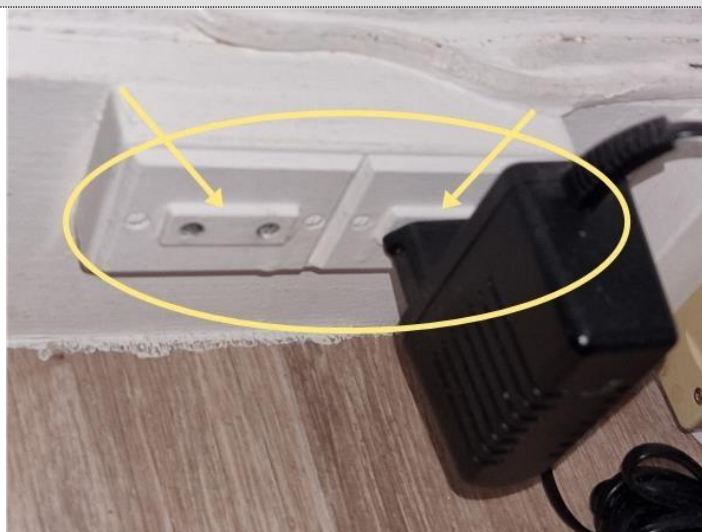
Point de contrôle N° B.3.3.6 a1)

Description : Au moins un socle de prise de courant ne comporte pas de broche de terre.

Observation(s) Présence de circuits électriques non équipés de conducteurs de protection.

Localisation : Piece à vivre*

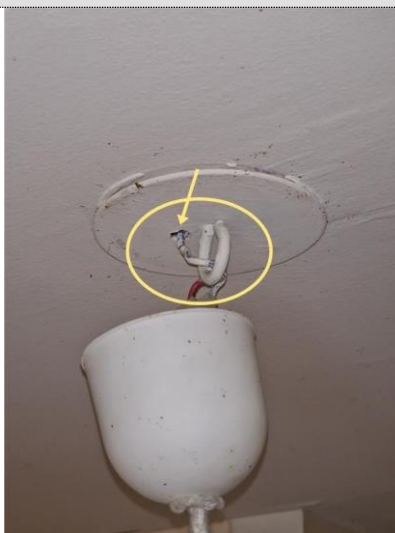
Point de contrôle N° B.3.3.6 a3)

Description : Au moins un CIRCUIT (n'alimentant pas des socles de prises de courant) n'est pas relié à la terre.

Observation(s) : Absence de conducteurs de protection.

Localisation : Piece à vivre*

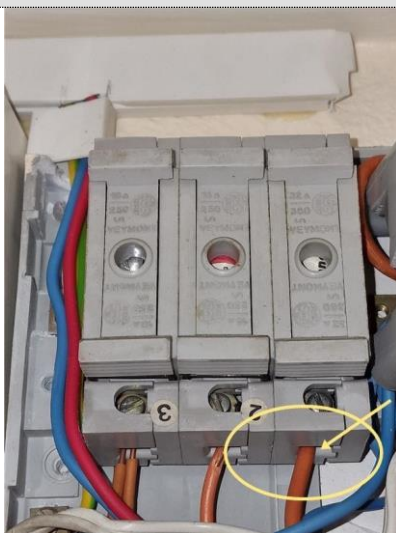
Point de contrôle N° B.4.3 e)

Description : Le courant assigné (calibre) de la protection contre les surcharges et courts-circuits d'au moins un CIRCUIT n'est pas adapté à la section des CONDUCTEURS correspondants.

Observation(s) Présence de protections contre les surintensités inadaptées à la section des conducteurs

Localisation : Entrée*
