DOSSIER DE DIAGNOSTICS TECHNIQUES

Référence : 2566 / STARTIJEN / 2024

Bien : **Appartement 282/283**
Adresse : **Bâtiment**
21 rue Croix Montoire
37100 TOURS

RAPPORT N° 2566 / STARTIJEN / 2024

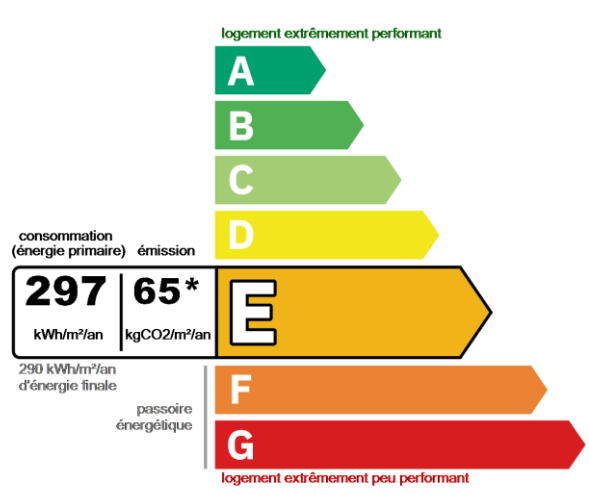
Consommations énergétiques <small>(en énergie primaire) pour le chauffage, la production d'eau chaude sanitaire et le refroidissement, déduction faite de la production d'électricité à demeure</small>	Emissions de gaz à effet de serre (GES) <small>pour le chauffage, la production d'eau chaude sanitaire et le refroidissement</small>
Consommation conventionnelle : 297 kWh_{ep}/m².an	Estimation des émissions : 65 kg_{eq}CO₂/m².an

<p>logement extrêmement performant</p> <p>A B C D E F G</p> <p>consommation (énergie primaire) 297 kWh/m².an</p> <p>émission 65* kgCO₂/m².an</p> <p>290 kWh/m².an d'énergie finale</p> <p>passoire énergétique</p> <p>logement extrêmement peu performant</p>

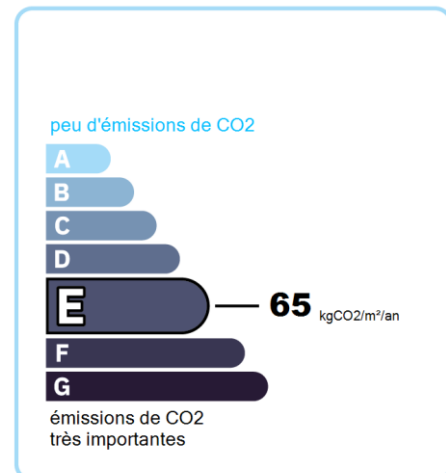
<p>peu d'émissions de CO₂</p> <p>A B C D E F G</p> <p>65 kgCO₂/m².an</p> <p>émissions de CO₂ très importantes</p>

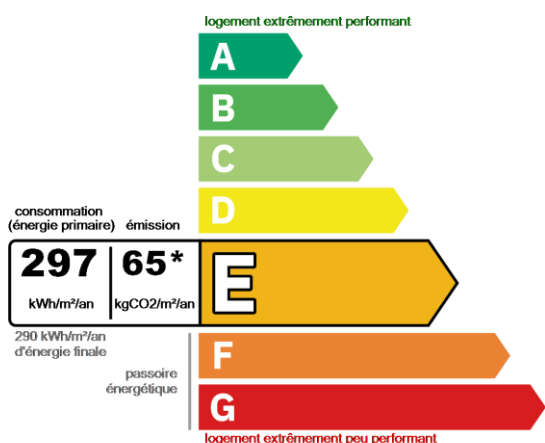
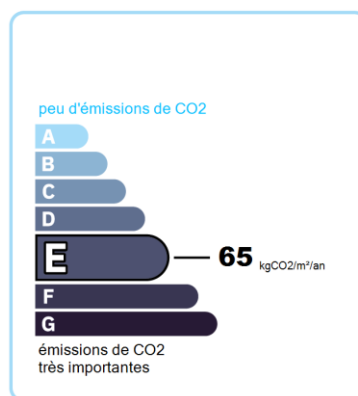
Performance énergétique

Le niveau de consommation énergétique dépend de l'isolation du logement et de la performance des équipements. Pour l'améliorer, voir pages 5 à 6

Ce logement émet 4450 kg de CO₂ par an, soit l'équivalent de 23056 km parcourus en voiture. Le niveau d'émissions dépend principalement des types d'énergies utilisées (bois, électricité, gaz, fioul, etc.)

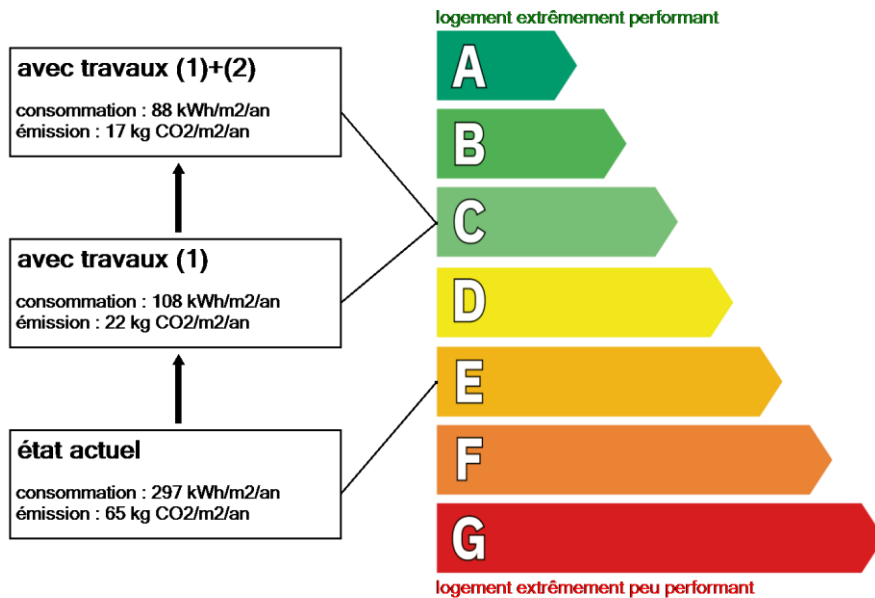
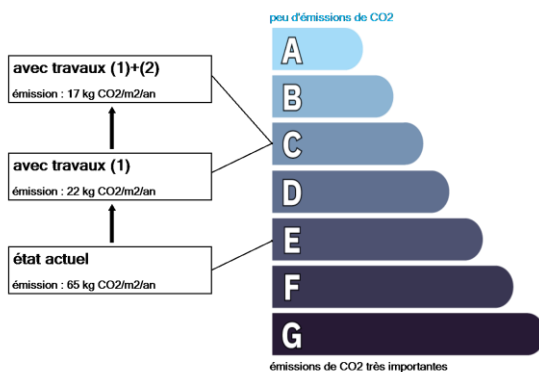
Évolution de la performance après travaux

Dont émissions de gaz à effet de serre

Recommandations d'amélioration de la performance

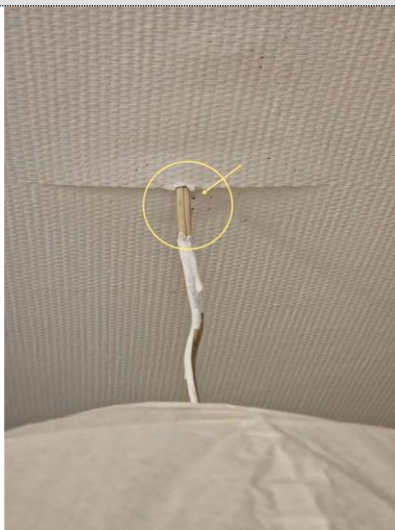
Point de contrôle N° B.3.3.6 a3)

Description : Au moins un CIRCUIT (n'alimentant pas des socles de prises de courant) n'est pas relié à la terre.

Observation(s) : Absence de conducteurs de protection. (Anomalie compensée par le point de contrôle B.3.3.6.1)

Localisation : Cuisine n°2, Séjour, Pièce, Chambre, Entrée*

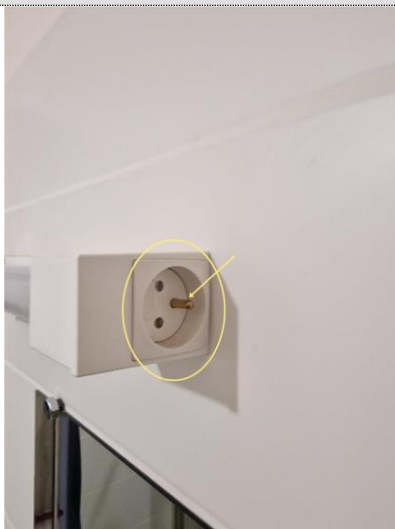
Point de contrôle N° B.5.3 a)

Description : Locaux contenant une baignoire ou une douche : la continuité électrique de la LIAISON EQUIPOTENTIELLE supplémentaire, reliant les ELEMENTS CONDUCTEURS et les MASSES des MATERIELS ELECTRIQUES, n'est pas satisfaisante (résistance > 2 ohms).

Observation(s) (Anomalie compensée par le point de contrôle B.5.3.1), La continuité de la LES (Liaison Equipotentielle Supplémentaire) est insatisfaisante

Localisation : Salle d'eau/WC n°1*

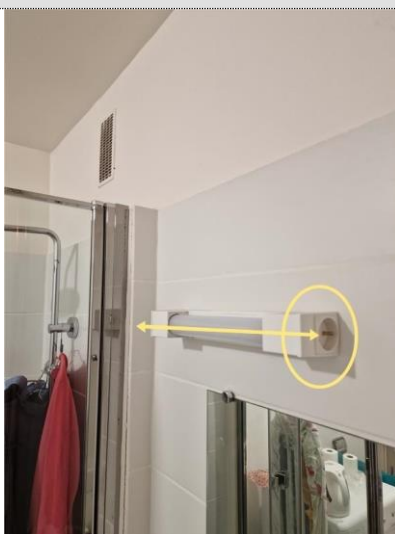
Point de contrôle N° B.6.3.1 a)

Description : Local contenant une baignoire ou une douche : l'installation électrique ne répond pas aux prescriptions particulières appliquées à ce local (adéquation entre l'emplacement où est installé le MATERIEL ELECTRIQUE et les caractéristiques de ce dernier – respect des règles de protection contre les chocs électriques liées aux zones).

Observation(s) Présence de matériel électrique inadapté placé en zone 2 d'un local contenant une douche ou une baignoire

Localisation : Salle d'eau/WC n°1*

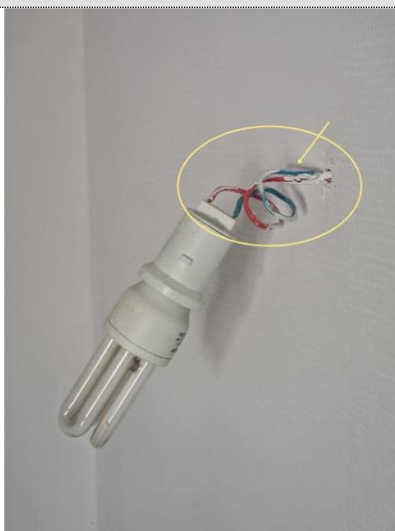
Point de contrôle N° B.7.3 e)

Description : L'installation électrique comporte au moins un dispositif de protection avec une partie active nue sous tension accessible.

Observation(s) : Présence de dispositif de protection de matériel électrique présentant des parties actives nues sous tension

Localisation : Pièce, Chambre*

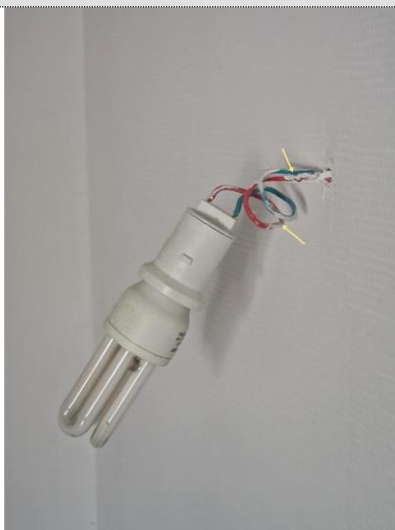
Point de contrôle N° B.8.3 e)

Description : Au moins un CONDUCTEUR isolé n'est pas placé sur toute sa longueur dans un conduit, une goulotte, une plinthe ou une huisserie, en matière isolante ou métallique, jusqu'à sa pénétration dans le MATERIEL ELECTRIQUE qu'il alimente.

Observation(s) : Présence de conducteurs électriques non protégés mécaniquement, Absence de goulottes ou de conduits.
