DOSSIER DE DIAGNOSTICS TECHNIQUES

Référence : 2594 / STARTIJEN / 2024

Bien : **Appartement 279**
Adresse : **Bâtiment
21 rue Croix Montoire
37100 TOURS**

RAPPORT N° 2594 / STARTIJEN / 2024

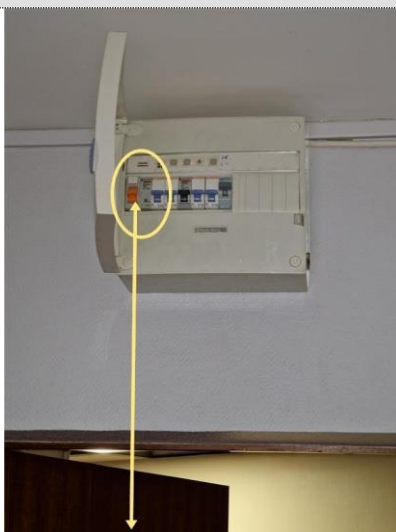
Point de contrôle N° B.1.3 g)

Description : Le dispositif assurant la COUPURE D'URGENCE est placé à plus de 1,80 m du sol fini et n'est pas accessible au moyen de marches ou d'une estrade.

Observation(s) L'AGCP (Appareil Général de Commande et de Protection) est placé à une hauteur > à 1,80 m du sol fini.

Localisation : Entrée*

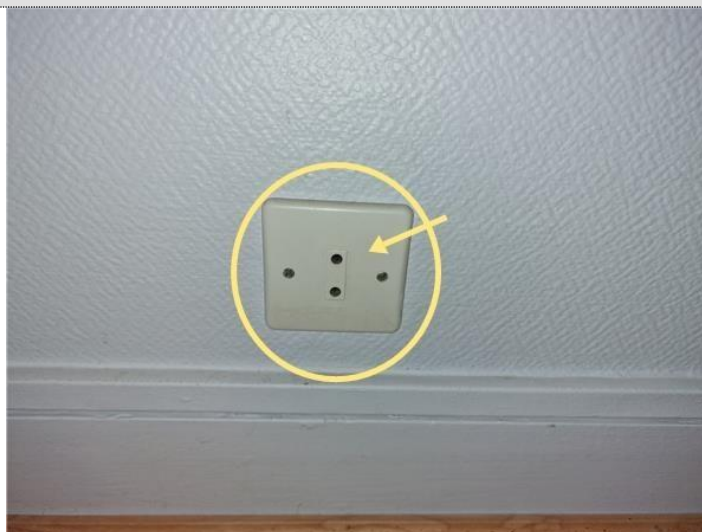
Point de contrôle N° B.3.3.6 a1)

Description : Au moins un socle de prise de courant ne comporte pas de broche de terre.

Observation(s) Présence de circuits électriques non équipés de conducteurs de protection. (Anomalie compensée par le point de contrôle B.3.3.6.1)

Localisation : Séjour, Chambre*

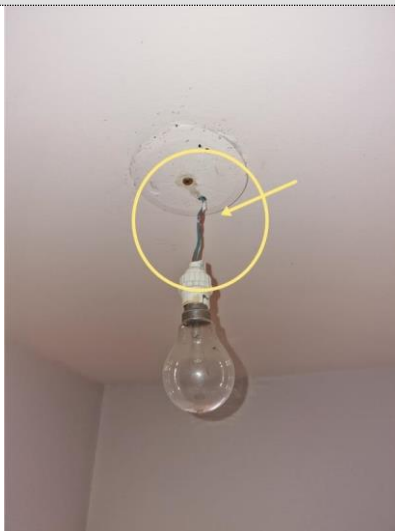
Point de contrôle N° B.3.3.6 a3)

Description : Au moins un CIRCUIT (n'alimentant pas des socles de prises de courant) n'est pas relié à la terre.

Observation(s) (Anomalie compensée par le point de contrôle B.3.3.6.1), Absence de conducteurs de protection.

Localisation : Entrée*

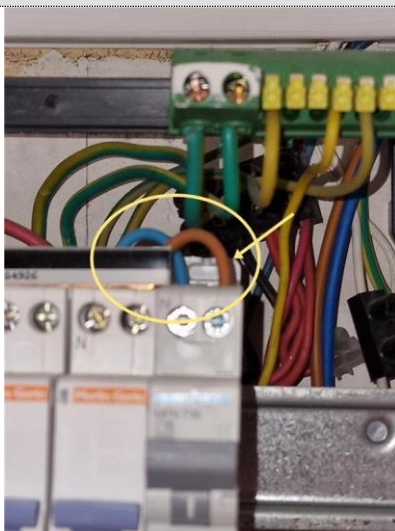
Point de contrôle N° B.4.3 f3)

Description : A l'intérieur du tableau, la section d'au moins un conducteur alimentant les dispositifs de protection n'est pas adaptée au courant de réglage du disjoncteur de branchement.

Observation(s) La section des conducteurs de pontage n'est pas en adéquation avec le courant de réglage du disjoncteur de branchement

Localisation : Entrée*

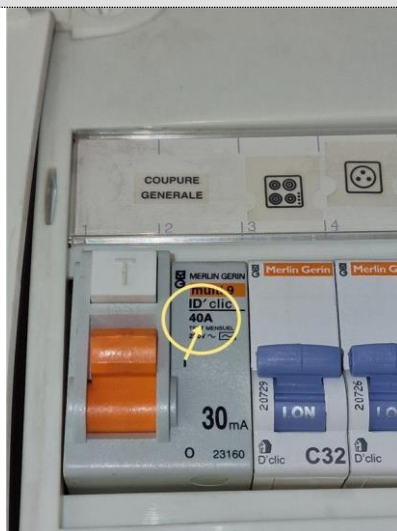
Point de contrôle N° B.4.3 j1)

Description : Le courant assigné de l'INTERRUPTEUR différentiel placé en aval du DISJONCTEUR de branchement n'est pas adapté.

Observation(s) Le courant assigné (calibre) de l' interrupteur différentiel placé en aval du disjoncteur de branchement est inadapté

Localisation : Entrée*

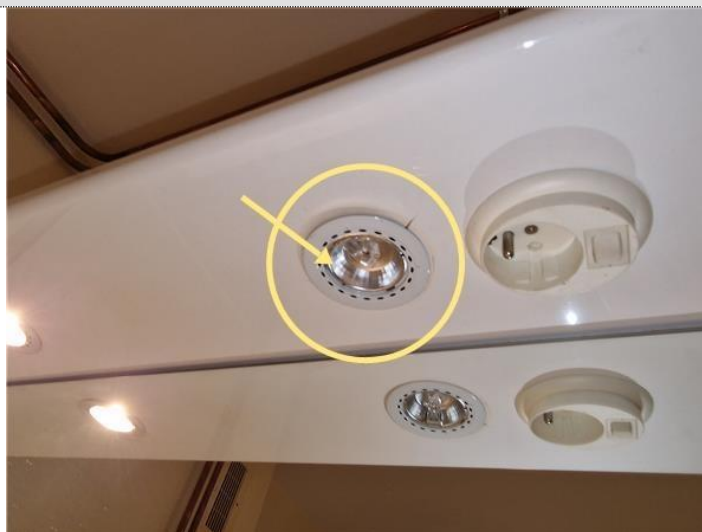
Point de contrôle N° B.7.3 a)

Description : L'ENVELOPPE d'au moins un matériel est manquante ou détériorée.

Observation(s) Présence de matériel électrique en place dont l'enveloppe est incomplète ou manquante.
