DOSSIER DE DIAGNOSTICS TECHNIQUES

Référence : 2568 / STARTIJEN / 2024

Bien : **Appartement 245**
Adresse : **Bâtiment
21 rue Croix Montoire
37100 TOURS**

RAPPORT N° 2568 / STARTIJEN / 2024

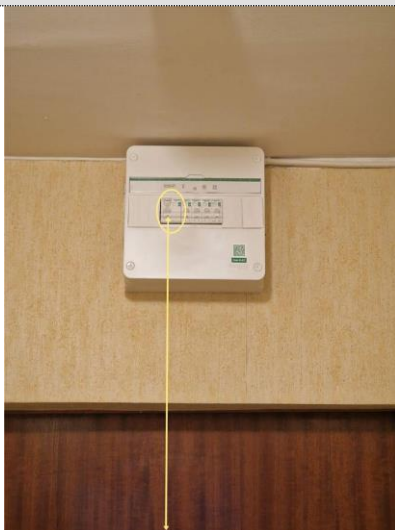
ANNEXE 1 – PHOTO(S) DES ANOMALIES**Point de contrôle N° B.1.3 g)**

<u>Description :</u>	Le dispositif assurant la COUPURE D'URGENCE est placé à plus de 1,80 m du sol fini et n'est pas accessible au moyen de marches ou d'une estrade.
<u>Observation(s)</u>	L'AGCP (Appareil Général de Commande et de Protection) est placé à une hauteur > à 1,80 m du sol fini.
<u>Localisation :</u>	Entrée*

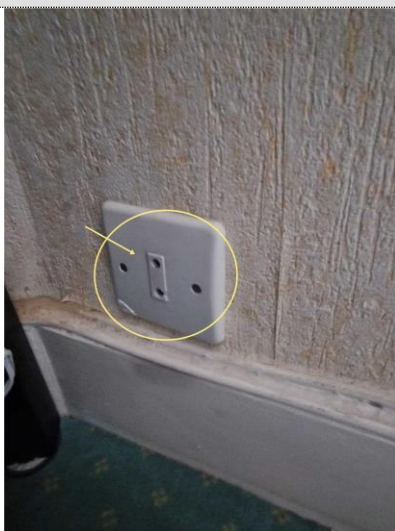
Point de contrôle N° B.3.3.6 a1)

Description : Au moins un socle de prise de courant ne comporte pas de broche de terre.

Observation(s) Présence de circuits électriques non équipés de conducteurs de protection. (Anomalie compensée par le point de contrôle B.3.3.6.1)

Localisation : Séjour*

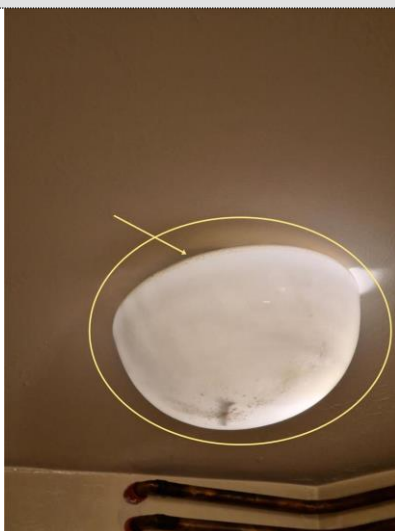
Point de contrôle N° B.7.3 a)

Description : L'ENVELOPPE d'au moins un matériel est manquante ou détériorée.

Observation(s) Présence de matériel électrique en place dont l'enveloppe est mal fixée.
