# DOSSIER DE DIAGNOSTICS TECHNIQUES

**Référence : 2591 / STARTIJEN / 2024**

Bien : **Appartement 200**  
Adresse : **Bâtiment**  
**21 rue Croix Montoire**  
**37100 TOURS**

## NOTE DE SYNTHÈSE DES CONCLUSIONS

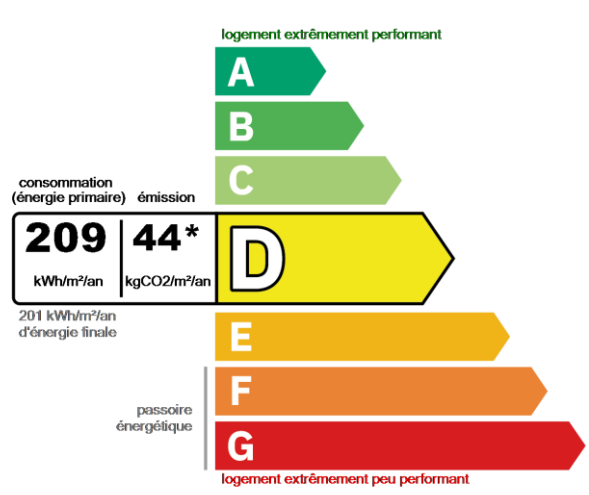
Consommations énergétiques <small>(en énergie primaire) pour le chauffage, la production d'eau chaude sanitaire et le refroidissement, déduction faite de la production d'électricité à demeure</small>	Emissions de gaz à effet de serre (GES) <small>pour le chauffage, la production d'eau chaude sanitaire et le refroidissement</small>
Consommation conventionnelle : <b>209 kWh<sub>ep</sub>/m<sup>2</sup>.an</b>	Estimation des émissions : <b>44 kg<sub>eq</sub>CO<sub>2</sub>/m<sup>2</sup>.an</b>

<p>consommation (énergie primaire) émission</p> <p><b>209</b>   <b>44*</b></p> <p>kWh/m<sup>2</sup>.an   kgCO<sub>2</sub>/m<sup>2</sup>.an</p> <p>201 kWh/m<sup>2</sup>.an d'énergie finale</p> <p>passoire énergétique</p> <p>logement extrêmement performant</p> <p>logement extrêmement peu performant</p>

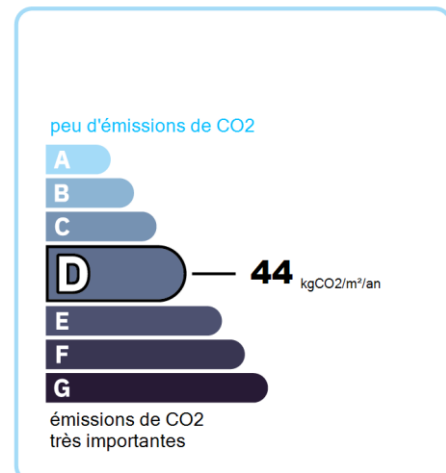
<p>peu d'émissions de CO<sub>2</sub></p> <p>A B C D E F G</p> <p><b>44</b> kgCO<sub>2</sub>/m<sup>2</sup>.an</p> <p>émissions de CO<sub>2</sub> très importantes</p>

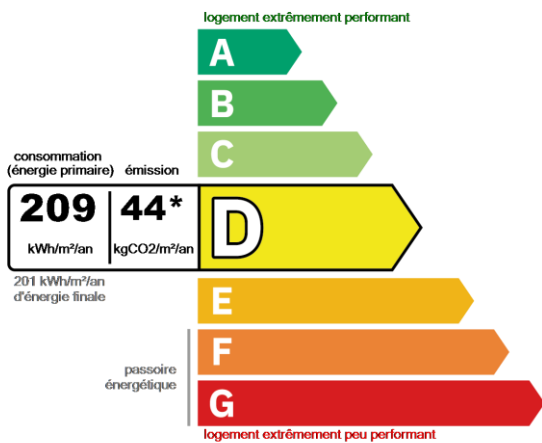
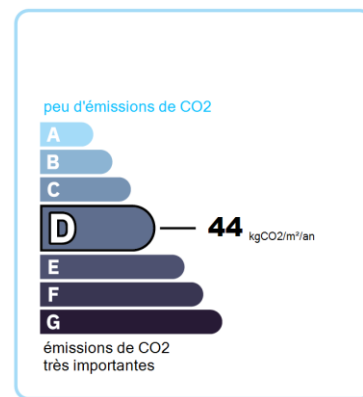
## Performance énergétique

Le niveau de consommation énergétique dépend de l'isolation du logement et de la performance des équipements. Pour l'améliorer, voir pages 5 à 6

Ce logement émet 1822 kg de CO<sub>2</sub> par an, soit l'équivalent de 9439 km parcourus en voiture. Le niveau d'émissions dépend principalement des types d'énergies utilisées (bois, électricité, gaz, fioul, etc.)

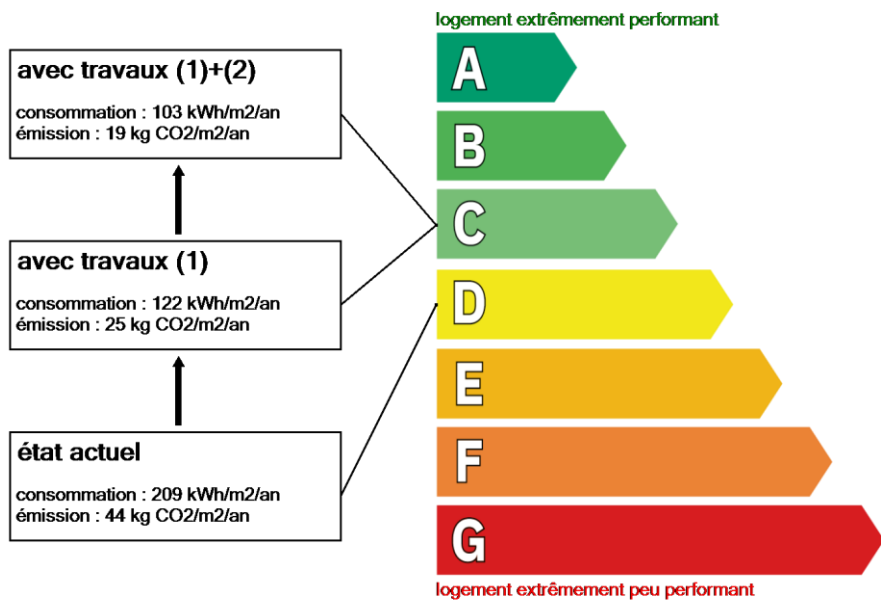
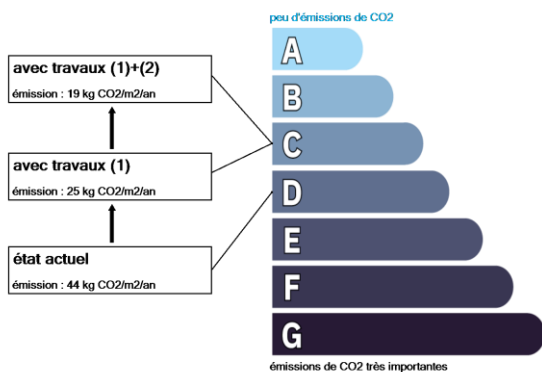
Évolution de la performance après travaux

Dont émissions de gaz à effet de serre

Recommandations d'amélioration de la performance

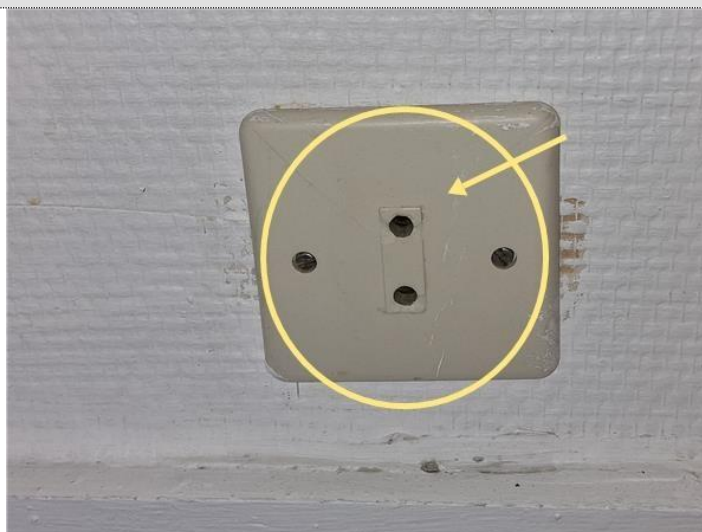
## Point de contrôle N° B.3.3.6 a1)

Description : Au moins un socle de prise de courant ne comporte pas de broche de terre.

Observation(s) Présence de circuits électriques non équipés de conducteurs de protection.

Localisation : Séjour, Chambre\*

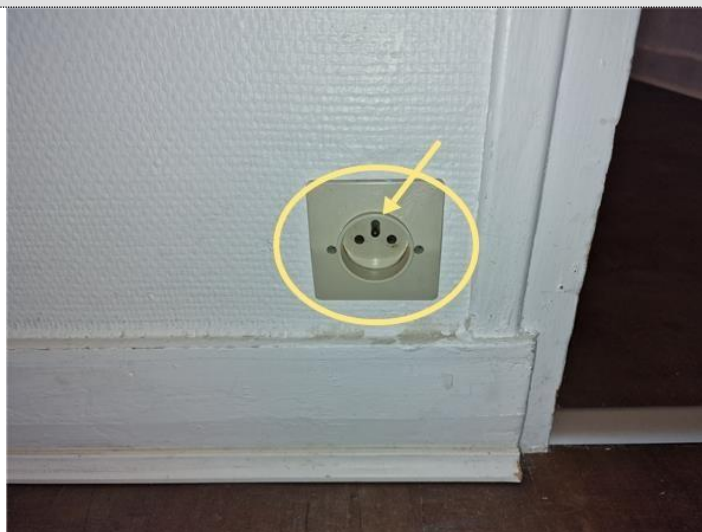
## Point de contrôle N° B.3.3.6 a2)

Description : Au moins un socle de prise de courant comporte une broche de terre non reliée à la terre.

Observation(s) Présence de circuits électriques (prises) équipés de conducteurs de protection non reliés à la terre.

Localisation : Séjour\*

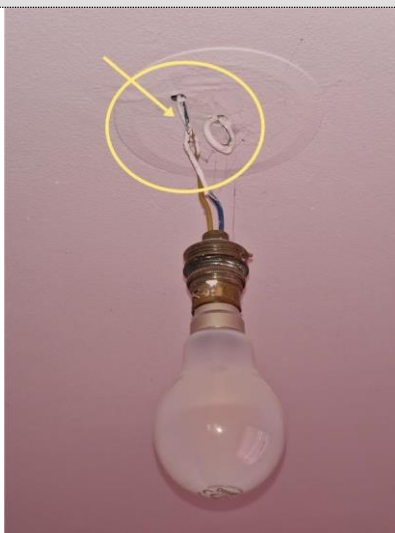
## Point de contrôle N° B.3.3.6 a3)

**Description :** Au moins un CIRCUIT (n'alimentant pas des socles de prises de courant) n'est pas relié à la terre.

**Observation(s)** Absence de conducteurs de protection.

**Localisation :** Entrée, Chambre\*

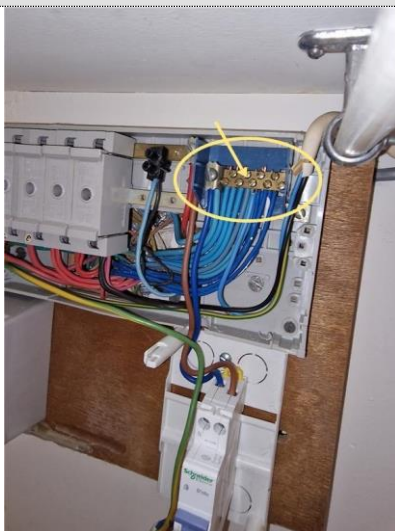
## Point de contrôle N° B.4.3 c)

**Description :** Plusieurs CIRCUITS disposent d'un CONDUCTEUR NEUTRE commun dont les CONDUCTEURS ne sont pas correctement protégés contre les surintensités.

**Observation(s)** Présence de conducteur(s) neutre(s) commun(s) à plusieurs circuits avec des conducteurs de phase non regroupés sous la même protection contre les surintensités

**Localisation :** Placard n°2\*

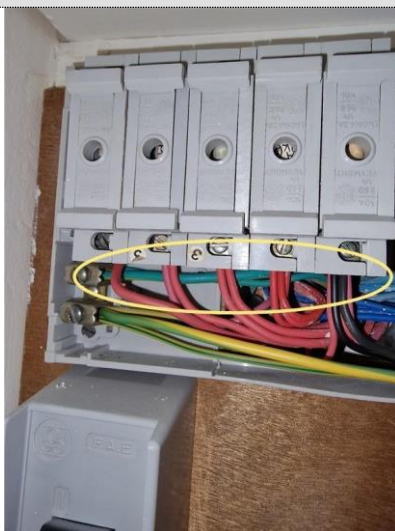
## Point de contrôle N° B.4.3 e)

**Description :** Le courant assigné (calibre) de la protection contre les surcharges et courts-circuits d'au moins un CIRCUIT n'est pas adapté à la section des CONDUCTEURS correspondants.

**Observation(s)** Présence de protections contre les surintensités inadaptées à la section des conducteurs

**Localisation :** Placard n°2\*

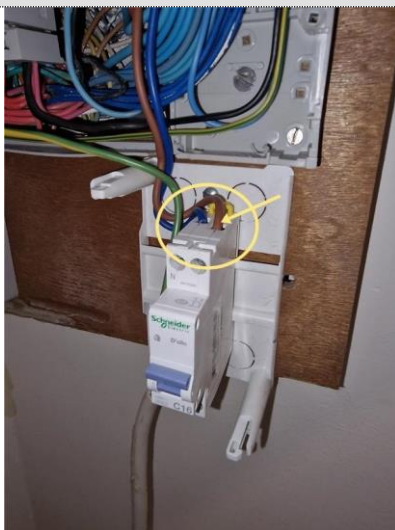
## Point de contrôle N° B.4.3 f3)

**Description :** A l'intérieur du tableau, la section d'au moins un conducteur alimentant les dispositifs de protection n'est pas adaptée au courant de réglage du disjoncteur de branchement.

**Observation(s)** La section des conducteurs de pontage n'est pas en adéquation avec le courant de réglage du disjoncteur de branchement

**Localisation :** Placard n°2\*

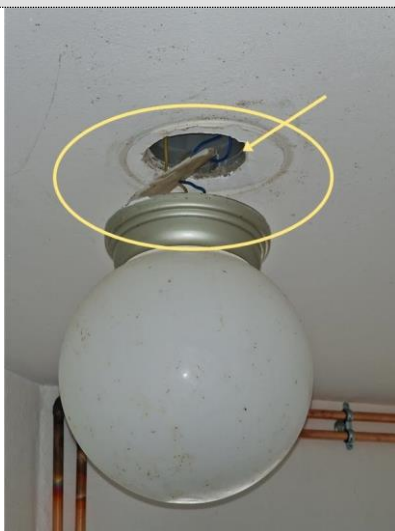
## Point de contrôle N° B.7.3 a)

Description : L'ENVELOPPE d'au moins un matériel est manquante ou détériorée.

Observation(s) Présence de matériel électrique en place dont l'enveloppe est détériorée.

Localisation : Cuisine\*

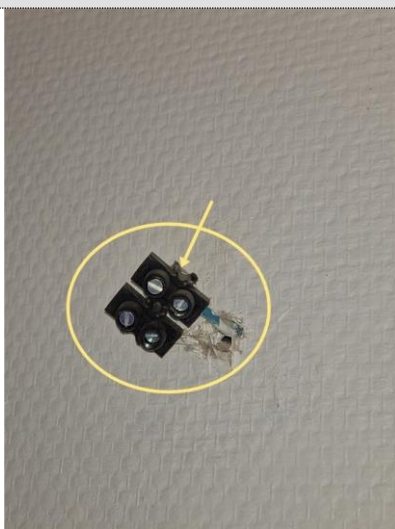
## Point de contrôle N° B.7.3 d)

Description : L'installation électrique comporte au moins une CONNEXION avec une partie active nue sous tension accessible.

Observation(s) Présence de connexion de matériel électrique de type connecteurs présentant des parties actives nues sous tension

Localisation : Séjour\*

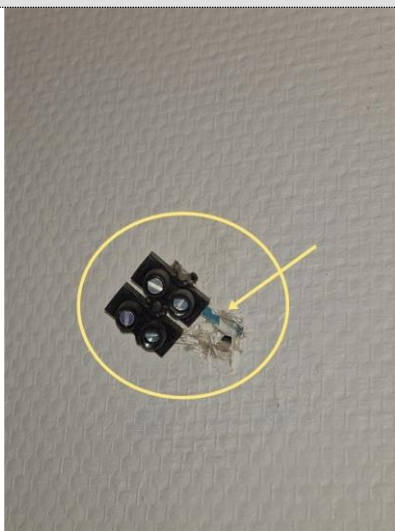
## Point de contrôle N° B.7.3 e)

**Description :** L'installation électrique comporte au moins un dispositif de protection avec une partie active nue sous tension accessible.

**Observation(s) :** Présence de dispositif de protection de matériel électrique présentant des parties actives nues sous tension

**Localisation :** Séjour\*

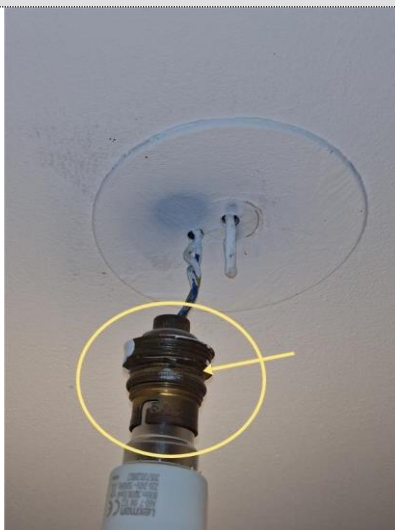
## Point de contrôle N° B.8.3 a)

**Description :** L'installation comporte au moins un MATERIEL ELECTRIQUE vétuste.

**Observation(s) :** Présence de matériel électrique vétuste (douilles, interrupteurs, socles de prise...)
