DOSSIER DE DIAGNOSTICS TECHNIQUES

Référence : 2595 / STARTIJEN / 2024

Bien : **Appartement 176**
Adresse : **Bâtiment**
21 rue Croix Montoire
37100 TOURS

RAPPORT N° 2595 / STARTIJEN / 2024

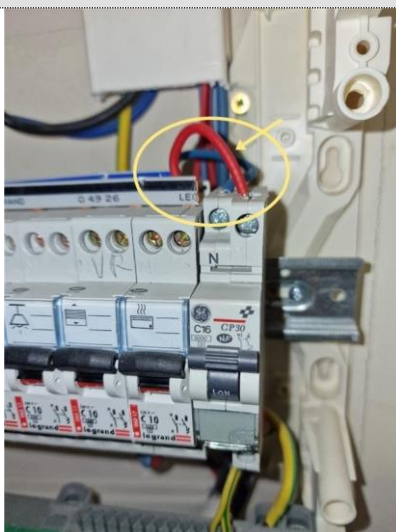
Point de contrôle N° B.4.3 f3)

<u>Description :</u>	A l'intérieur du tableau, la section d'au moins un conducteur alimentant les dispositifs de protection n'est pas adaptée au courant de réglage du disjoncteur de branchement.
<u>Observation(s)</u>	La section des conducteurs de pontage n'est pas en adéquation avec le courant de réglage du disjoncteur de branchement
<u>Localisation :</u>	Placard n°3*

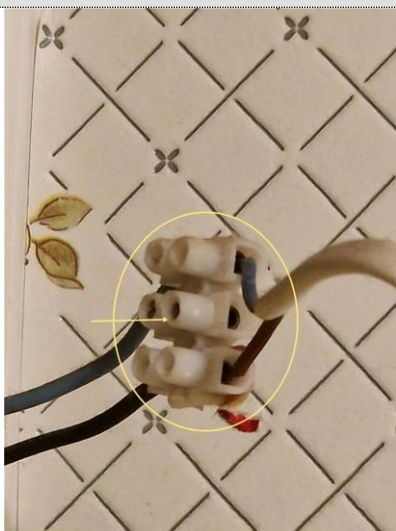
Point de contrôle N° B.7.3 d)

<u>Description :</u>	L'installation électrique comporte au moins une CONNEXION avec une partie active nue sous tension accessible.
<u>Observation(s)</u>	Présence de connexion de matériel électrique de type connecteurs présentant des parties actives nues sous tension
<u>Localisation :</u>	Cuisine, Salle d'eau*

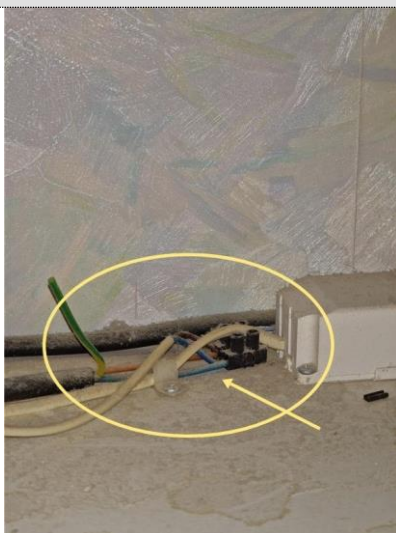
Point de contrôle N° B.7.3 e)

Description : L'installation électrique comporte au moins un dispositif de protection avec une partie active nue sous tension accessible.

Observation(s) Présence de dispositif de protection de matériel électrique présentant des parties actives nues sous tension

Localisation : Salle d'eau, Cuisine*

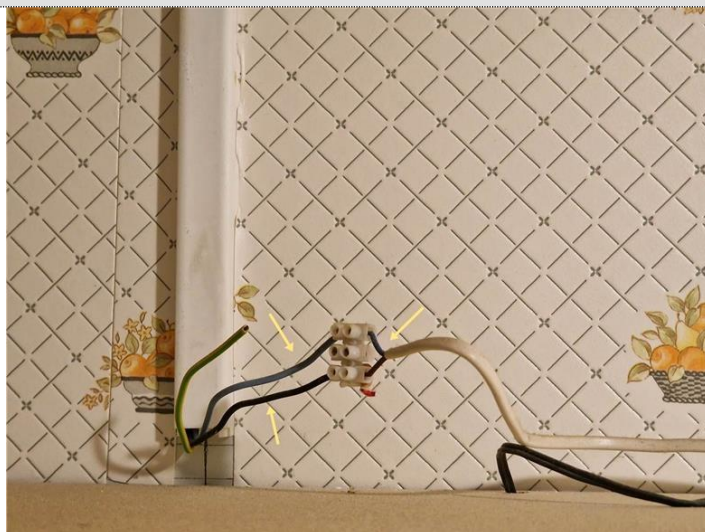
Point de contrôle N° B.8.3 e)

Description : Au moins un CONDUCTEUR isolé n'est pas placé sur toute sa longueur dans un conduit, une goulotte, une plinthe ou une huisserie, en matière isolante ou métallique, jusqu'à sa pénétration dans le MATERIEL ELECTRIQUE qu'il alimente.

Observation(s) Présence de conducteurs électriques non protégés mécaniquement, Absence de goulottes ou de conduits.
