# DOSSIER DE DIAGNOSTICS TECHNIQUES

Référence : 2592 / STARTIJEN / 2024

Bien : **Appartement 169**  
Adresse : **Bâtiment  
21 rue Croix Montoire  
37100 TOURS**

RAPPORT N° 2592 / STARTIJEN / 2024

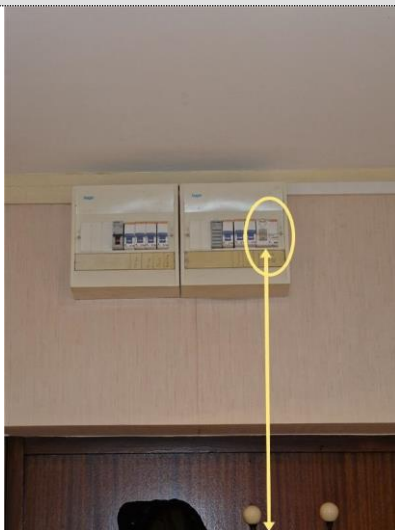
Point de contrôle N° B.1.3 g)

<u>Description :</u>	Le dispositif assurant la COUPURE D'URGENCE est placé à plus de 1,80 m du sol fini et n'est pas accessible au moyen de marches ou d'une estrade.
<u>Observation(s)</u>	L'AGCP (Appareil Général de Commande et de Protection) est placé à une hauteur > à 1,80 m du sol fini.
<u>Localisation :</u>	Entrée*

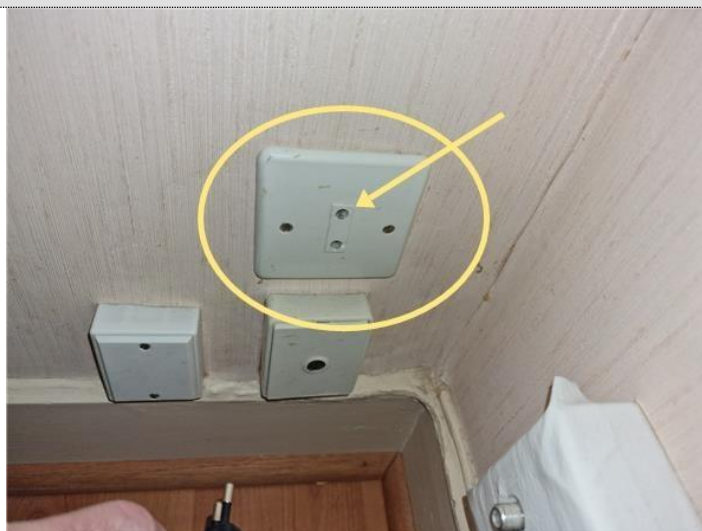
## Point de contrôle N° B.3.3.6 a1)

**Description :** Au moins un socle de prise de courant ne comporte pas de broche de terre.

**Observation(s) :** Présence de circuits électriques non équipés de conducteurs de protection. (Anomalie compensée par le point de contrôle B.3.3.6.1)

**Localisation :** Chambre, Séjour\*

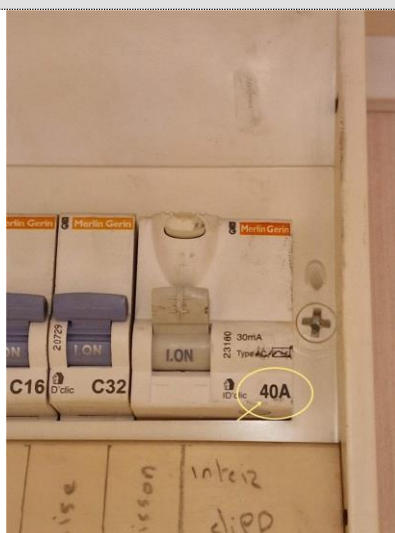
## Point de contrôle N° B.4.3 j1)

**Description :** Le courant assigné de l'INTERRUPTEUR différentiel placé en aval du DISJONCTEUR de branchement n'est pas adapté.

**Observation(s) :** Le courant assigné (calibre) de l' interrupteur différentiel placé en aval du disjoncteur de branchement est inadapté

**Localisation :** Entrée\*

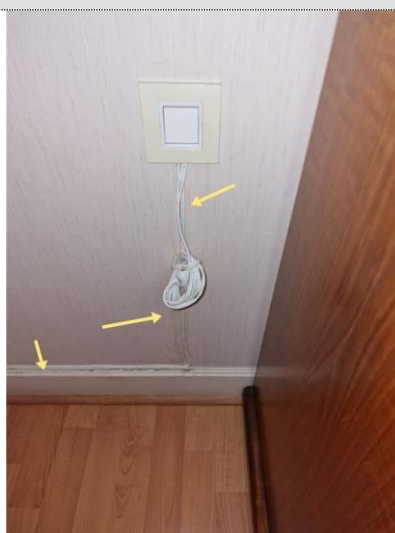
## Point de contrôle N° B.7.3 e)

**Description :** L'installation électrique comporte au moins un dispositif de protection avec une partie active nue sous tension accessible.

**Observation(s) :** Présence de dispositif de protection de matériel électrique présentant des parties actives nues sous tension

**Localisation :** Chambre\*

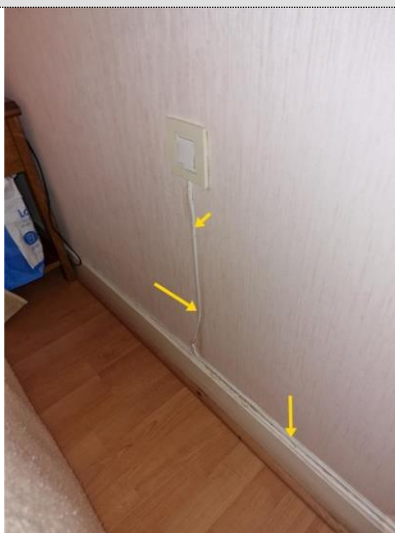
## Point de contrôle N° B.8.3 d)

**Description :** L'installation comporte au moins un CONDUCTEUR ACTIF dont le diamètre est  $< 12/10$  mm (1,13 mm<sup>2</sup>).

**Observation(s)** Présence de conducteur actif dont le diamètre est inférieur à 12/10 mm (1,13mm<sup>2</sup>).

**Localisation :** Chambre\*

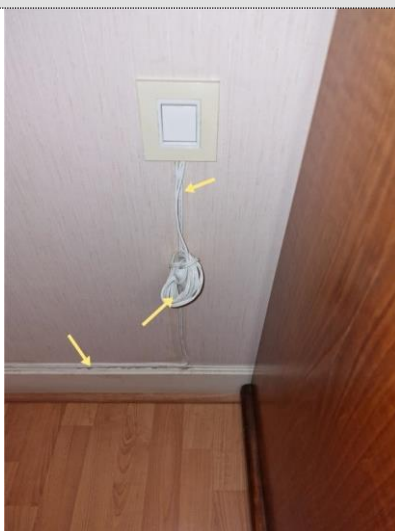
## Point de contrôle N° B.8.3 e)

**Description :** Au moins un CONDUCTEUR isolé n'est pas placé sur toute sa longueur dans un conduit, une goulotte, une plinthe ou une huisserie, en matière isolante ou métallique, jusqu'à sa pénétration dans le MATERIEL ELECTRIQUE qu'il alimente.

**Observation(s)** Présence de conducteurs électriques non protégés mécaniquement, Absence de goulottes ou de conduits.
