DOSSIER DE DIAGNOSTICS TECHNIQUES

Référence : 2569 / STARTIJEN / 2024

Bien : **Appartement 58**
Adresse : **Bâtiment**
21 rue Croix Montoire
37100 TOURS

RAPPORT N° 2569 / STARTIJEN / 2024

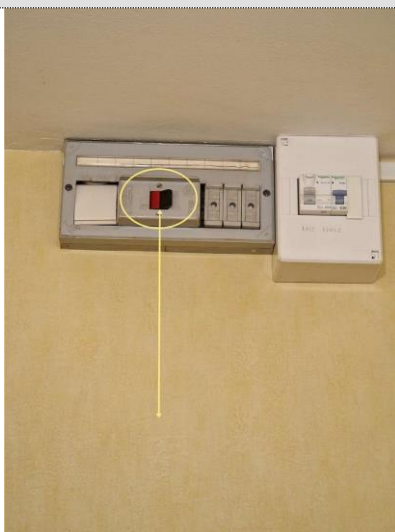
Point de contrôle N° B.1.3 g)

Description : Le dispositif assurant la COUPURE D'URGENCE est placé à plus de 1,80 m du sol fini et n'est pas accessible au moyen de marches ou d'une estrade.

Observation(s) L'AGCP (Appareil Général de Commande et de Protection) est placé à une hauteur > à 1,80 m du sol fini.

Localisation : Entrée*

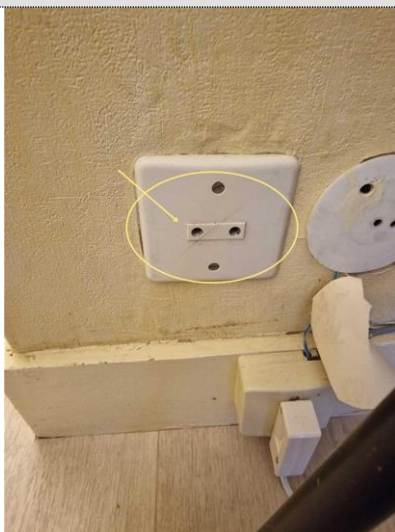
Point de contrôle N° B.3.3.6 a1)

Description : Au moins un socle de prise de courant ne comporte pas de broche de terre.

Observation(s) Présence de circuits électriques non équipés de conducteurs de protection.

Localisation : Séjour*

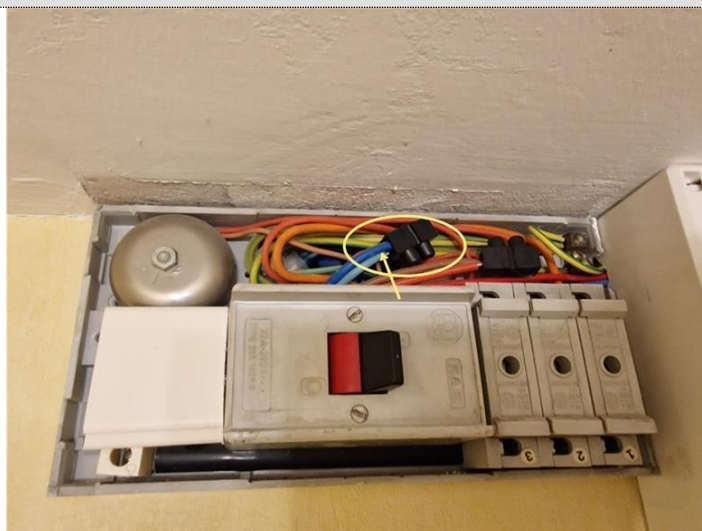
Point de contrôle N° B.4.3 c)

Description : Plusieurs CIRCUITS disposent d'un CONDUCTEUR NEUTRE commun dont les CONDUCTEURS ne sont pas correctement protégés contre les surintensités.

Observation(s) : Présence de conducteur(s) neutre(s) commun(s) à plusieurs circuits avec des conducteurs de phase non regroupés sous la même protection contre les surintensités

Localisation : Entrée*

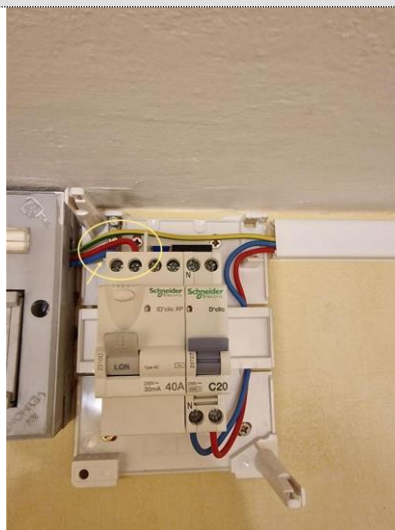
Point de contrôle N° B.4.3 f2)

Description : La section des CONDUCTEURS de la CANALISATION d'alimentation d'au moins un tableau n'est pas en adéquation avec le courant assigné du dispositif de protection placé immédiatement en amont ou avec le courant de réglage du DISJONCTEUR de branchement placé immédiatement en amont.

Observation(s) : La section des conducteurs de la canalisation alimentant les tableaux de répartition est inadaptée
Contrôle impossible: absence de tableau de répartition ou non démontable.

Localisation : Entrée*

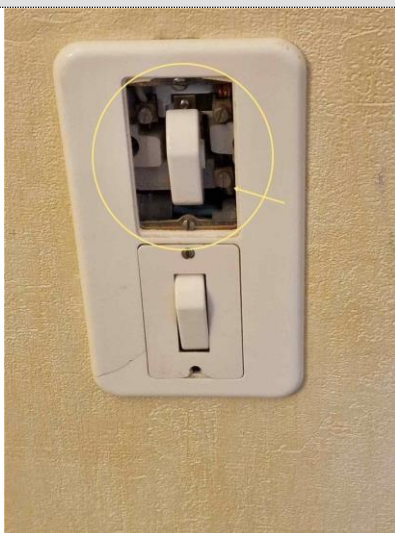
Point de contrôle N° B.7.3 a)

Description : L'ENVELOPPE d'au moins un matériel est manquante ou détériorée.

Observation(s) Présence de matériel électrique en place dont l'enveloppe est mal fixée.

Localisation : Séjour*

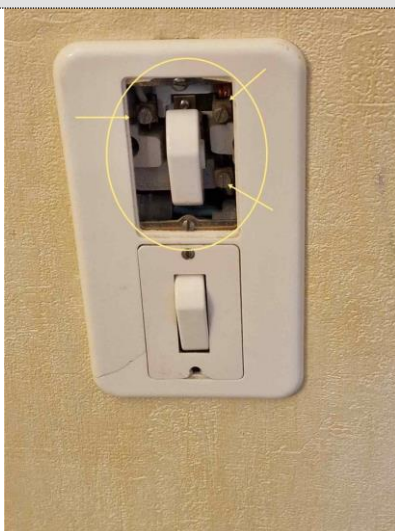
Point de contrôle N° B.7.3 e)

Description : L'installation électrique comporte au moins un dispositif de protection avec une partie active nue sous tension accessible.

Observation(s) Présence de dispositif de protection de matériel électrique présentant des parties actives nues sous tension
