DOSSIER DE DIAGNOSTICS TECHNIQUES

Référence : 2570 / STARTIJEN / 2024

Bien : **Appartement 52**
Adresse : **Bâtiment
21 rue Croix Montoire
37100 TOURS**

RAPPORT N° 2570 / STARTIJEN / 2024

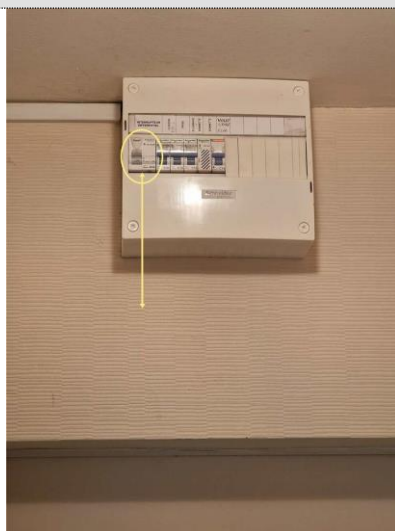
Point de contrôle N° B.1.3 g)

<u>Description :</u>	Le dispositif assurant la COUPURE D'URGENCE est placé à plus de 1,80 m du sol fini et n'est pas accessible au moyen de marches ou d'une estrade.
<u>Observation(s)</u>	L'AGCP (Appareil Général de Commande et de Protection) est placé à une hauteur > à 1,80 m du sol fini.
<u>Localisation :</u>	Entrée*

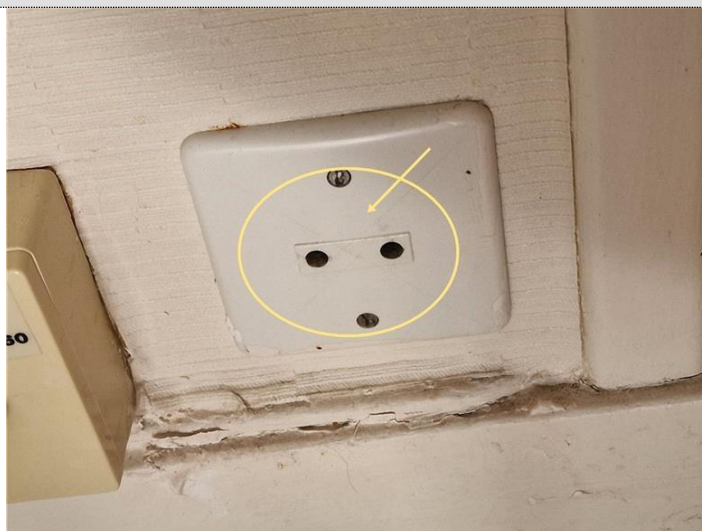
Point de contrôle N° B.3.3.6 a1)

Description : Au moins un socle de prise de courant ne comporte pas de broche de terre.

Observation(s) Présence de circuits électriques non équipés de conducteurs de protection. (Anomalie compensée par le point de contrôle B.3.3.6.1)

Localisation : Séjour, Chambre*

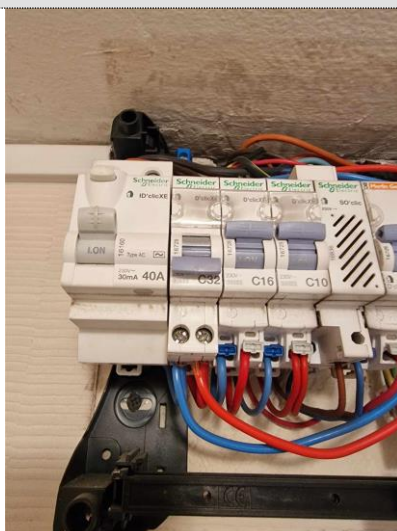
Point de contrôle N° B.4.3 a2)

Description : Au moins un dispositif de PROTECTION CONTRE LES SURINTENSITES n'est pas placé sur un CONDUCTEUR de phase.

Observation(s) Inversion des phases et neutres sur l'ensemble de l'installation électrique.

Localisation : Entrée*

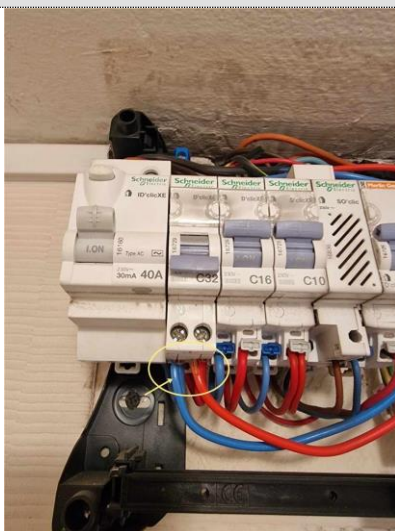
Point de contrôle N° B.4.3 e)

Description : Le courant assigné (calibre) de la protection contre les surcharges et courts-circuits d'au moins un CIRCUIT n'est pas adapté à la section des CONDUCTEURS correspondants.

Observation(s) Présence de protections contre les surintensités inadaptées à la section des conducteurs

Localisation : Entrée*

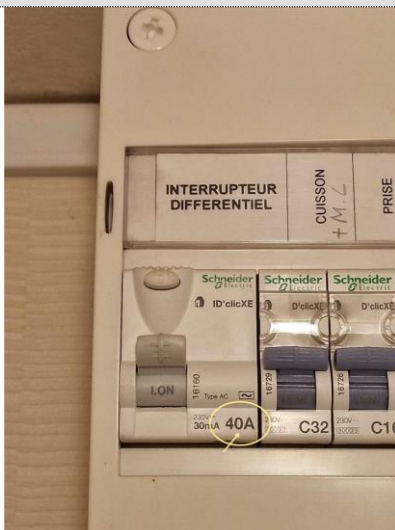
Point de contrôle N° B.4.3 j1)

Description : Le courant assigné de l'INTERRUPTEUR différentiel placé en aval du DISJONCTEUR de branchement n'est pas adapté.

Observation(s) Le courant assigné (calibre) de l' interrupteur différentiel placé en aval du disjoncteur de branchement est inadapté
