DOSSIER DE DIAGNOSTICS TECHNIQUES

Référence : 2596 / STARTIJEN / 2024

Bien : **Appartement 37**
Adresse : **Bâtiment**
21 rue Croix Montoire
37100 TOURS

DIAGNOSTIC DE L'ETAT DE L'INSTALLATION INTERIEURE D'ELECTRICITE

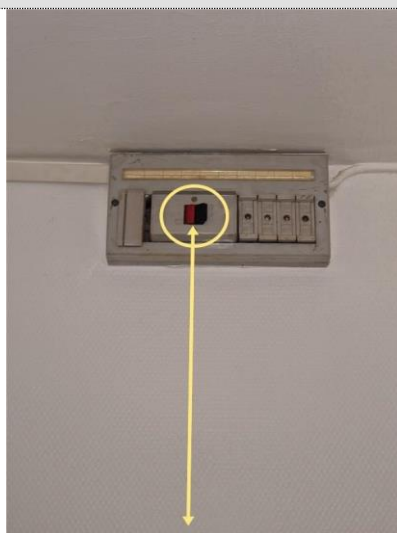
ANNEXE 1 – PHOTO(S) DES ANOMALIES**Point de contrôle N° B.1.3 g)**

<u>Description :</u>	Le dispositif assurant la COUPURE D'URGENCE est placé à plus de 1,80 m du sol fini et n'est pas accessible au moyen de marches ou d'une estrade.
<u>Observation(s)</u>	L'AGCP (Appareil Général de Commande et de Protection) est placé à une hauteur > à 1,80 m du sol fini.
<u>Localisation :</u>	Entrée*

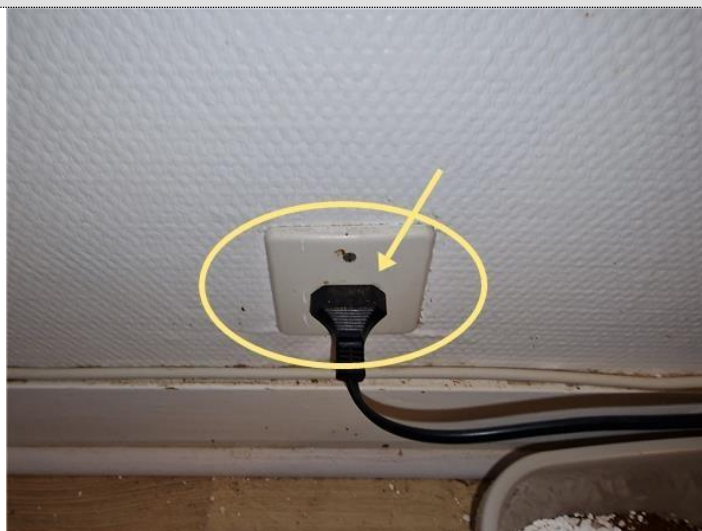
Point de contrôle N° B.3.3.6 a1)

Description : Au moins un socle de prise de courant ne comporte pas de broche de terre.

Observation(s) , Présence de circuits électriques non équipés de conducteurs de protection.

Localisation : Pièce à vivre*

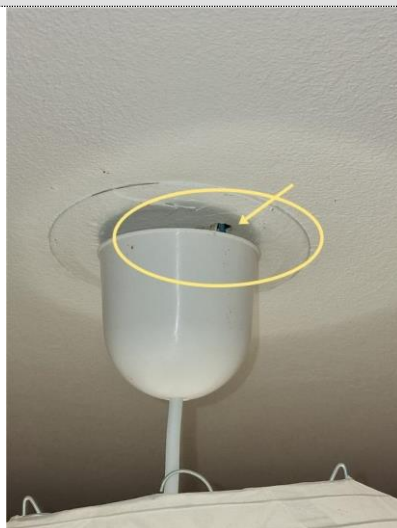
Point de contrôle N° B.3.3.6 a3)

Description : Au moins un CIRCUIT (n'alimentant pas des socles de prises de courant) n'est pas relié à la terre.

Observation(s) Absence de conducteurs de protection.

Localisation : Entrée, Pièce à vivre*

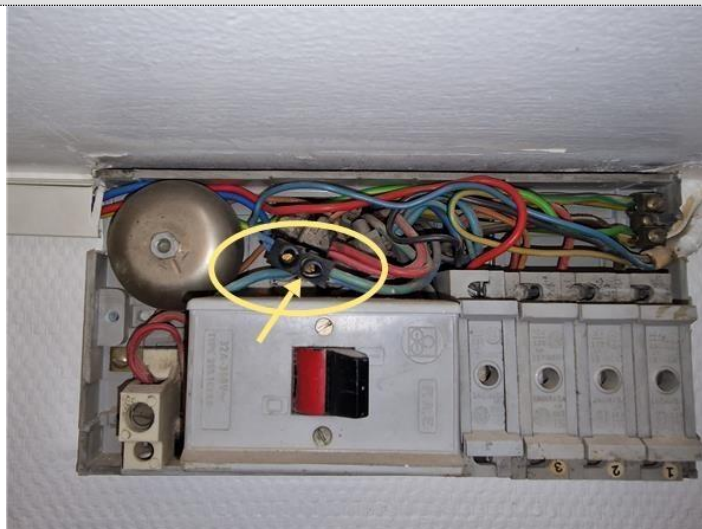
Point de contrôle N° B.4.3 c)

Description : Plusieurs CIRCUITS disposent d'un CONDUCTEUR NEUTRE commun dont les CONDUCTEURS ne sont pas correctement protégés contre les surintensités.

Observation(s) : Présence de conducteur(s) neutre(s) commun(s) à plusieurs circuits avec des conducteurs de phase non regroupés sous la même protection contre les surintensités

Localisation : Entrée*

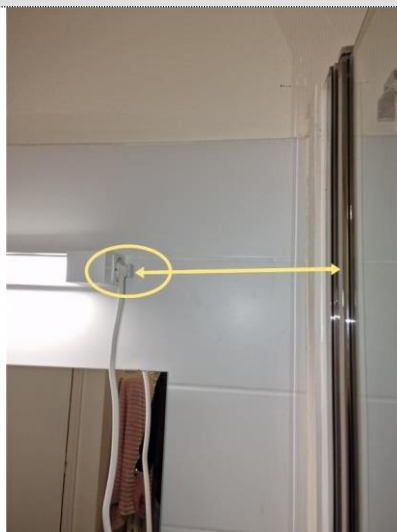
Point de contrôle N° B.6.3.1 a)

Description : Local contenant une baignoire ou une douche : l'installation électrique ne répond pas aux prescriptions particulières appliquées à ce local (adéquation entre l'emplacement où est installé le MATERIEL ELECTRIQUE et les caractéristiques de ce dernier – respect des règles de protection contre les chocs électriques liées aux zones).

Observation(s) : Présence de matériel électrique inadapté placé en zone 2 d'un local contenant une douche ou une baignoire
