DOSSIER DE DIAGNOSTICS TECHNIQUES

Référence : 2574 / STARTIJEN / 2024

Bien : **Appartement 25/26**
Adresse : **Bâtiment**
21 rue Croix Montoire
37100 TOURS

RAPPORT N° 2574 / STARTIJEN / 2024

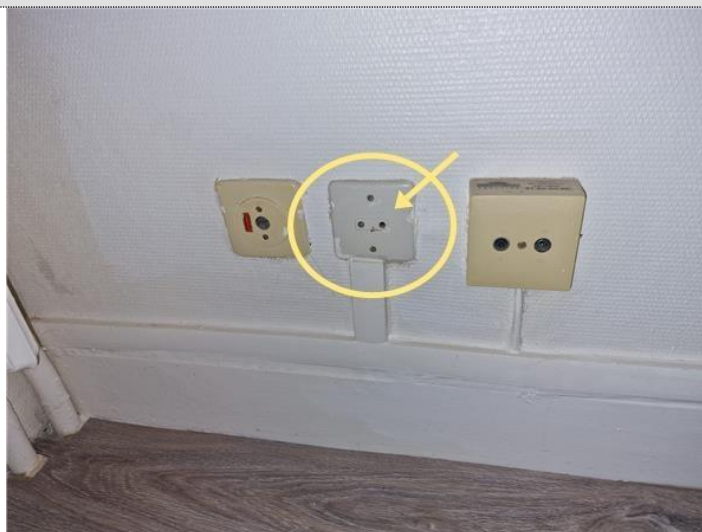
Point de contrôle N° B.3.3.6 a1)

Description : Au moins un socle de prise de courant ne comporte pas de broche de terre.

Observation(s) Présence de circuits électriques non équipés de conducteurs de protection.

Localisation : Séjour*

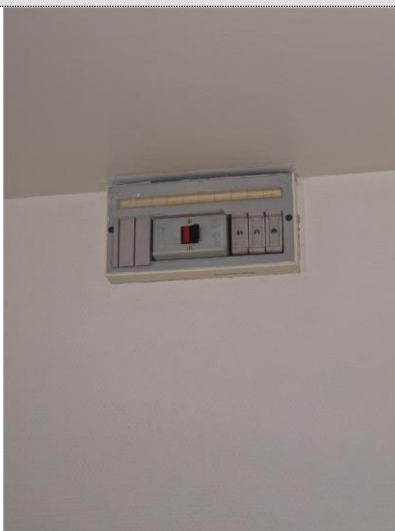
Point de contrôle N° B.4.3 c)

Description : Plusieurs CIRCUITS disposent d'un CONDUCTEUR NEUTRE commun dont les CONDUCTEURS ne sont pas correctement protégés contre les surintensités.

Observation(s) : Présence de conducteur(s) neutre(s) commun(s) à plusieurs circuits avec des conducteurs de phase non regroupés sous la même protection contre les surintensités

Localisation : Séjour*

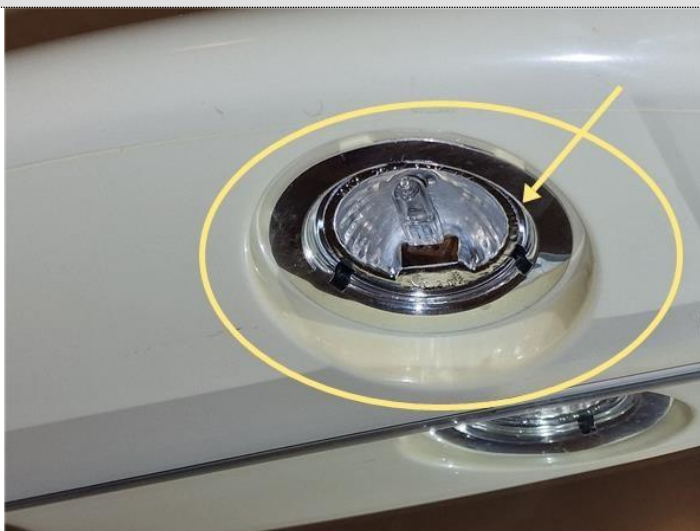
Point de contrôle N° B.7.3 a)

Description : L'ENVELOPPE d'au moins un matériel est manquante ou détériorée.

Observation(s) Présence de matériel électrique en place dont l'enveloppe est incomplète ou manquante.

Localisation : Cabinet de toilettes*

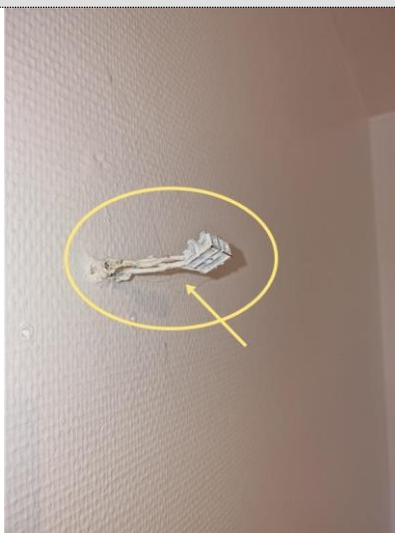
Point de contrôle N° B.7.3 e)

Description : L'installation électrique comporte au moins un dispositif de protection avec une partie active nue sous tension accessible.

Observation(s) : Présence de dispositif de protection de matériel électrique présentant des parties actives nues sous tension

Localisation : Séjour, Chambre*

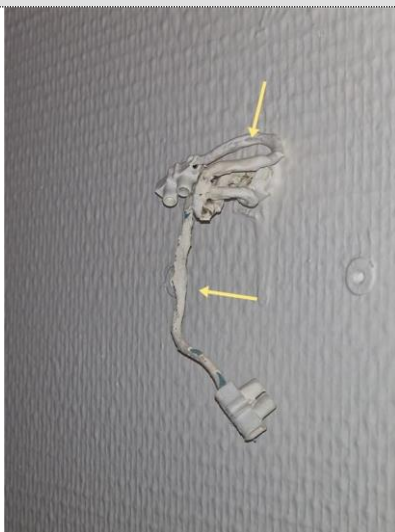
Point de contrôle N° B.8.3 e)

Description : Au moins un CONDUCTEUR isolé n'est pas placé sur toute sa longueur dans un conduit, une goulotte, une plinthe ou une huisserie, en matière isolante ou métallique, jusqu'à sa pénétration dans le MATERIEL ELECTRIQUE qu'il alimente.

Observation(s) : Présence de conducteurs électriques non protégés mécaniquement, Absence de goulottes ou de conduits.
