Dossier de Diagnostics Techniques

Numéro de dossier : **2024/05/IMO/2254** Date du repérage : **06/05/2024**

25 BOULEVARD JEAN RICHPIN - ZEME
ETAGE GAUCHE
29100 DOUARNENEZ
Section cadastrale AB, Parcelle(s) n° 38

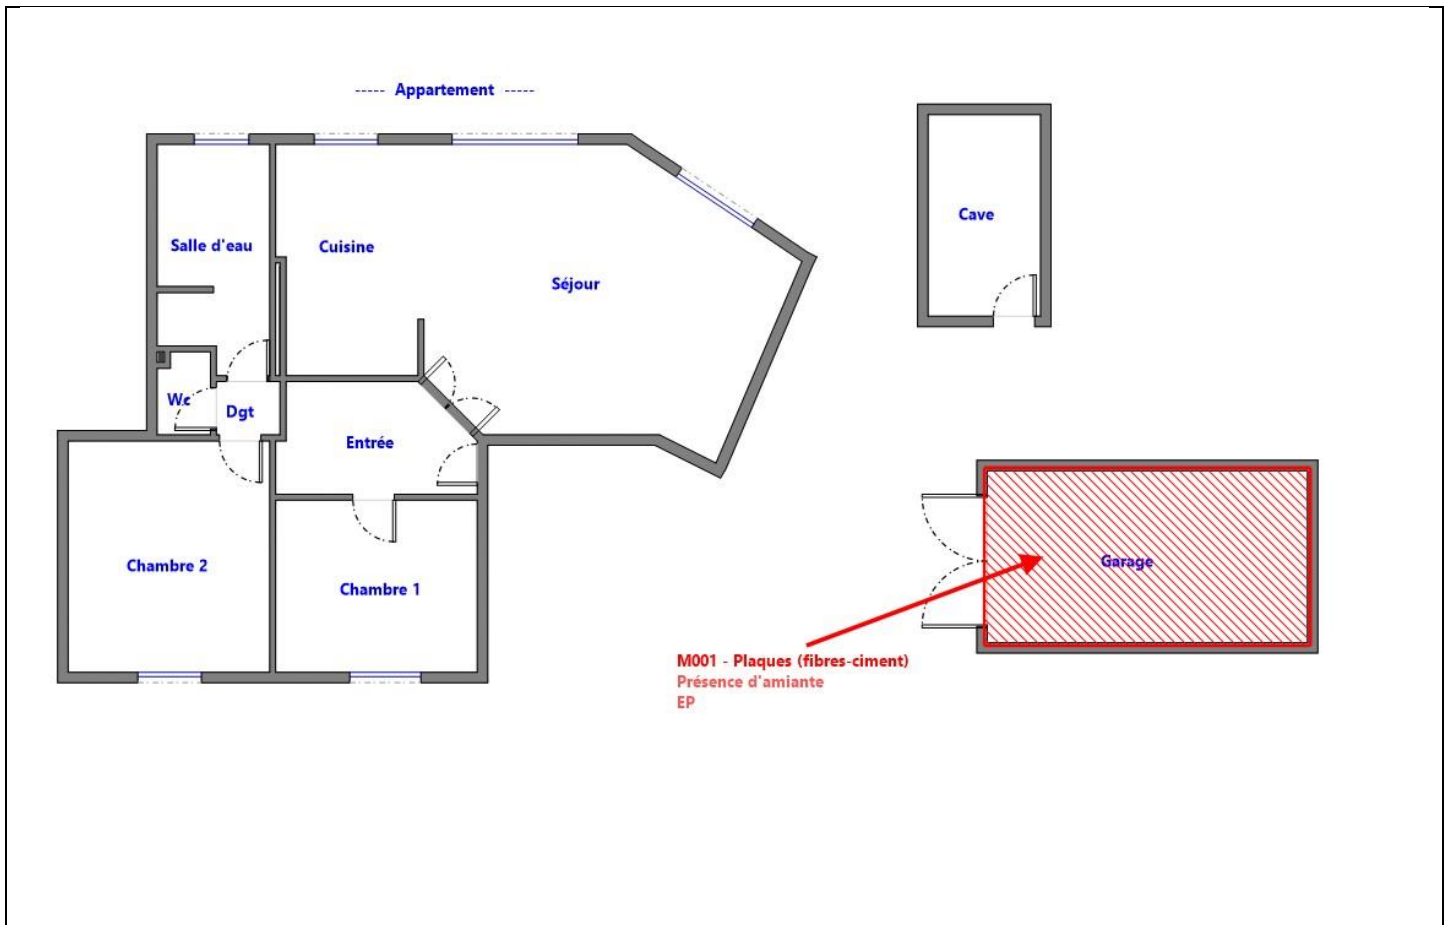
7.1 - Annexe - Schéma de repérage

Localisation	Identifiant + Description	Conclusion (justification)	Etat de conservation** et préconisations*	Photo
Annexes - Garage	Identifiant: M001 Description: Plaques (fibres-ciment) <u>Liste selon annexe.13-9 du CSP: B</u>	Présence d'amiante (Sur jugement de l'opérateur)	Matériau dégradé (étendue ponctuelle) Résultat EP** Préconisation : Il est recommandé de réaliser une évaluation périodique. Recommandation : Voir les Mesures d'ordre général - Obligations réglementaires

Légende		
	Surface de matériau amianté	Nom du propriétaire : Mme GOAER Adresse du bien : 25 BOULEVARD JEAN RICHPIN - 2EME ETAGE GAUCHE 29100 DOUARNENEZ
	Linéaire de matériau amianté

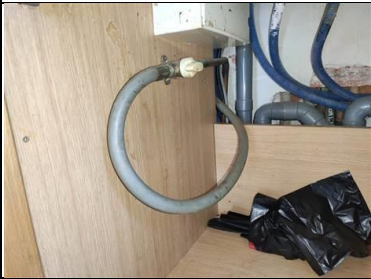
Points de contrôle ⁽³⁾ (selon la norme)	Anomalies observées (A1 ⁽⁴⁾ , A2 ⁽⁵⁾ , DGI ⁽⁶⁾ , 32c ⁽⁷⁾)	Libellé des anomalies et recommandations	Photos
C.10 - 14 Raccordement en gaz des appareils par tuyaux non rigides	A1	La date limite d'utilisation du tuyau d'alimentation n'est pas lisible ou est dépassée. (Table de cuisson) Remarques : (Appartement - Cuisine) La date limite d'utilisation du tuyau non rigide est dépassée ; Faire intervenir un installateur gaz qualifié afin de remplacer le tuyau existant par un tuyau neuf

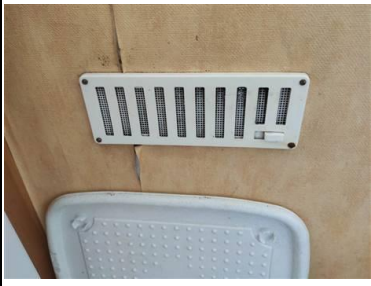
C.14 - 19.8 Ventilation du local – Aménée d'air	A2	Le dispositif de l'amenée d'air du local équipé ou prévu pour un appareil d'utilisation est obturable. (Table de cuisson) Remarques : (Appartement - Cuisine) Présence d'un grille d'amenée d'air obturable ; Remplacer la grille d'amenée d'air obturable par une grille d'amenée d'air non obturable Risque(s) constaté(s) : Risque d'intoxication au monoxyde de carbone (CO) causée par une mauvaise combustion

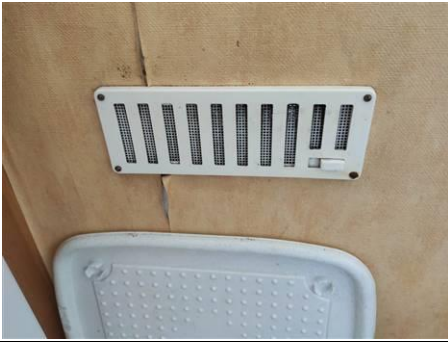
<p>Photo n° du Compteur Gaz</p>
 	<p>Photo n° PhGaz001 Localisation : Appartement - Cuisine Chaudière De Dietrich (Type : Etanche)</p>
 	<p>Photo n° PhGaz002 14 : la date limite d'utilisation du tuyau d'alimentation n'est pas lisible ou est dépassée. (Appartement - Cuisine) La date limite d'utilisation du tuyau non rigide est dépassée; Faire intervenir un installateur gaz qualifié afin de remplacer le tuyau existant par un tuyau neuf</p>

Photo n° PhGaz003
19.8 : le dispositif de l'amenée d'air du local équipé ou prévu pour un appareil d'utilisation est obturable. (Appartement - Cuisine)
Présence d'un grille d'amenée d'air obturable; Remplacer la grille d'amenée d'air obturable par une grille d'amenée d'air non obturable

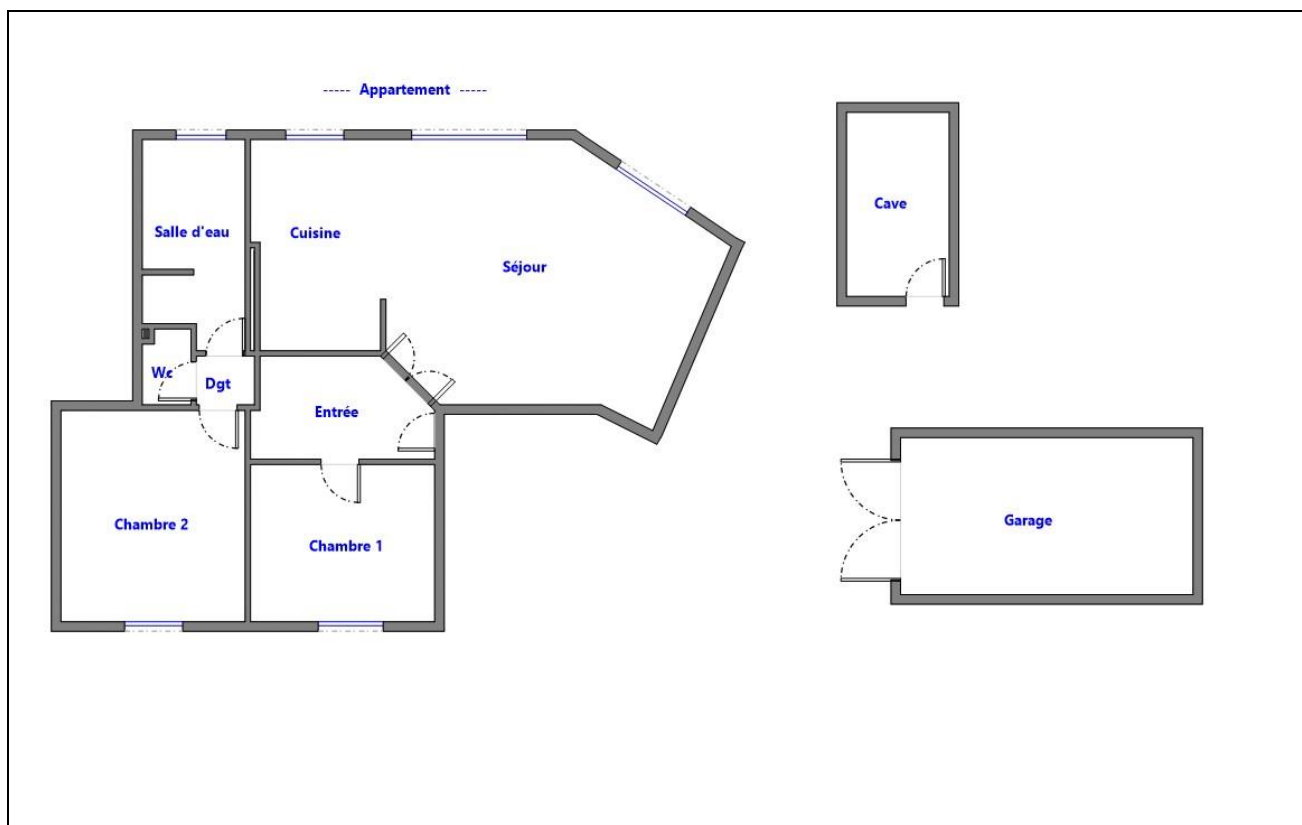
Annexe – Croquis de repérage

Agents de dégradation	Traces observées	Localisation
Anobium punctatum (Petites vrillettes)	présence de trous de sortie, présence de vermoulure	Annexes - Cave

Agents de dégradation	Traces observées	Localisation
Champignon de pourriture molle	dégradation superficielle du bois en partie basse	Annexes - Garage
