Résumé de l'expertise n° 0849-24-01

Adresse : **9 Dom. du Loup**

Commune : **06800 CAGNES SUR MER**

Rapport de mission de repérage des matériaux et produits contenant de l'amiante pour l'établissement du constat établi à l'occasion de la vente d'un immeuble bâti (Listes A et B de l'annexe 13-9 du Code de la Santé publique)

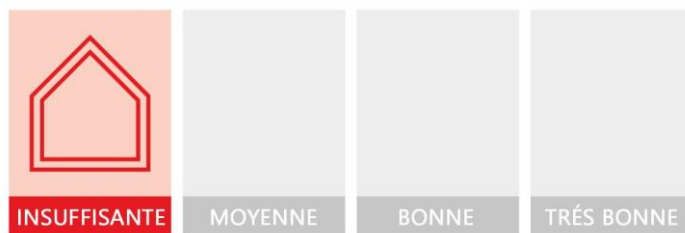
Performance de l'isolation

Portes et fenêtres	Portes-fenêtres coulissantes métal sans rupture de ponts thermiques, simple vitrage Porte(s) bois opaque pleine	insuffisante

Mur	Isolation des murs par l'intérieur. Avant d'isoler un mur, vérifier qu'il ne présente aucune trace d'humidité.	$R > 4,5 \text{ m}^2 \cdot \text{K}/\text{W}$
