DOSSIER DE DIAGNOSTICS TECHNIQUES

Bien : Maison individuelle

Adresse : 36 chemin de l'Homme Blanc
06810 AURIBEAU-SUR-SIAGNE

NOTE DE SYNTHESE DES CONCLUSIONS
RAPPORT N° [REDACTED] 12212 24.06.24

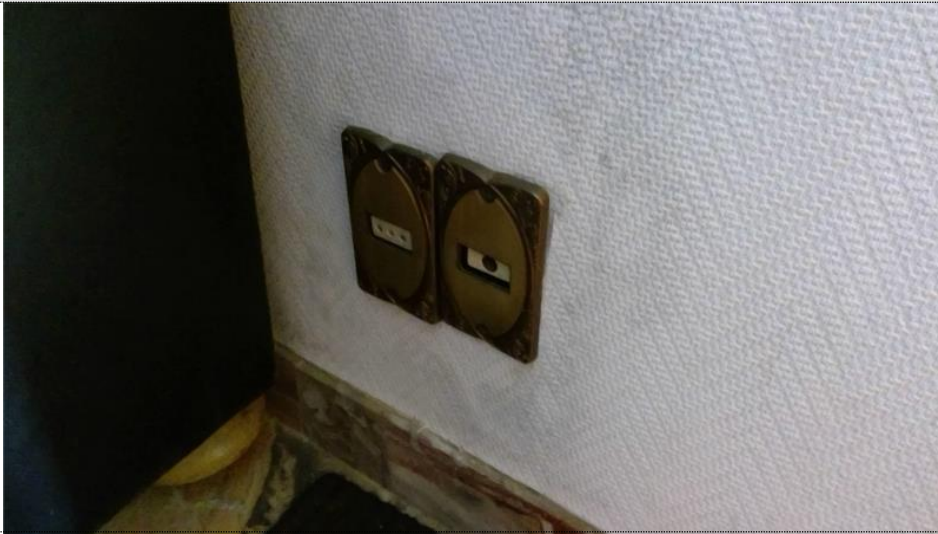
Point de contrôle N° B.3.3.6 a1)

Description : Au moins un socle de prise de courant ne comporte pas de broche de terre.

Localisation : Salle de Bains, Dégagement n°2, Chambre n°3, Chambre n°2, Chambre n°1, Hall, Salon, Salle à Manger

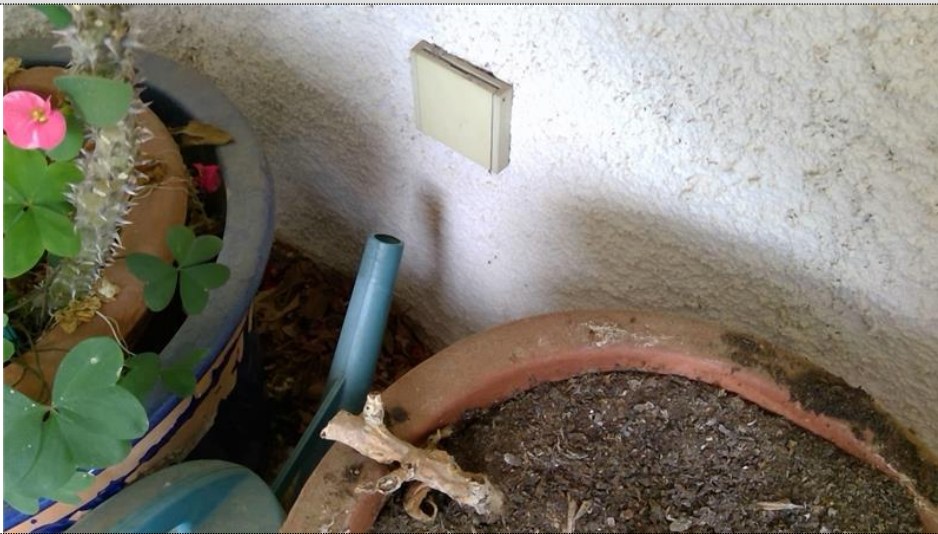
Point de contrôle N° B.3.3.10 a)

Description : Au moins un socle de prise de courant placé à l'extérieur n'est pas protégé par un dispositif différentiel à haute sensibilité ≤ 30 mA.

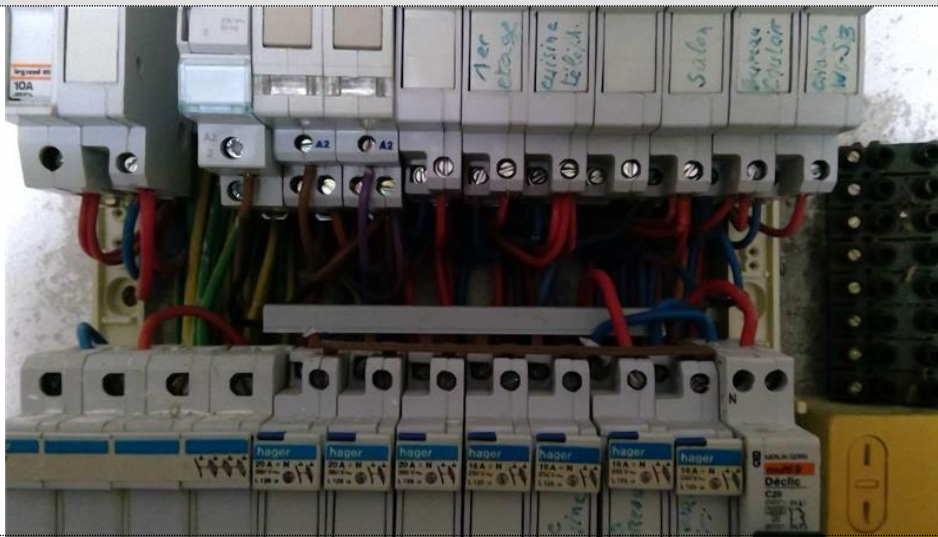
Point de contrôle N° B.4.3 c)

Description : Plusieurs CIRCUITS disposent d'un CONDUCTEUR NEUTRE commun dont les CONDUCTEURS ne sont pas correctement protégés contre les surintensités.

Localisation : Garage

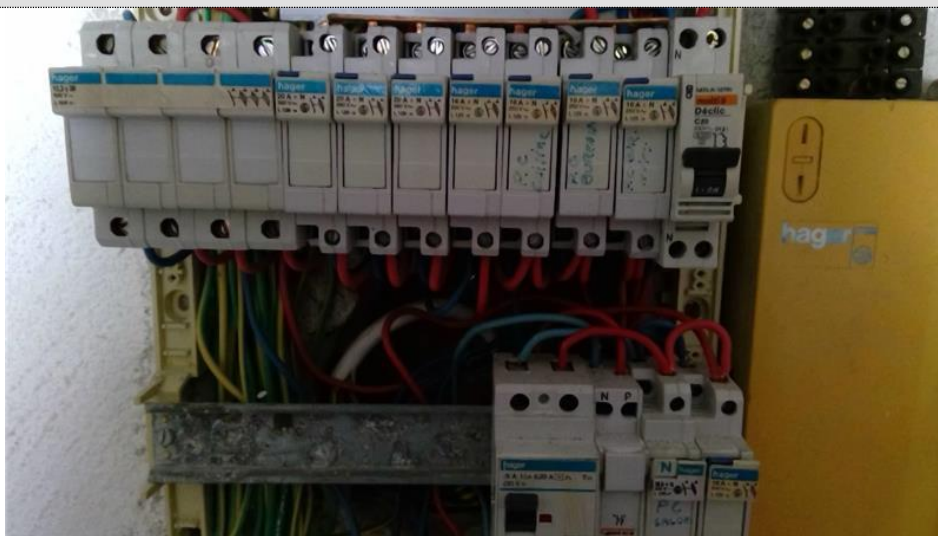
Point de contrôle N° B.4.3 f3)

Description : A l'intérieur du tableau, la section d'au moins un conducteur alimentant les dispositifs de protection n'est pas adaptée au courant de réglage du disjoncteur de branchement.

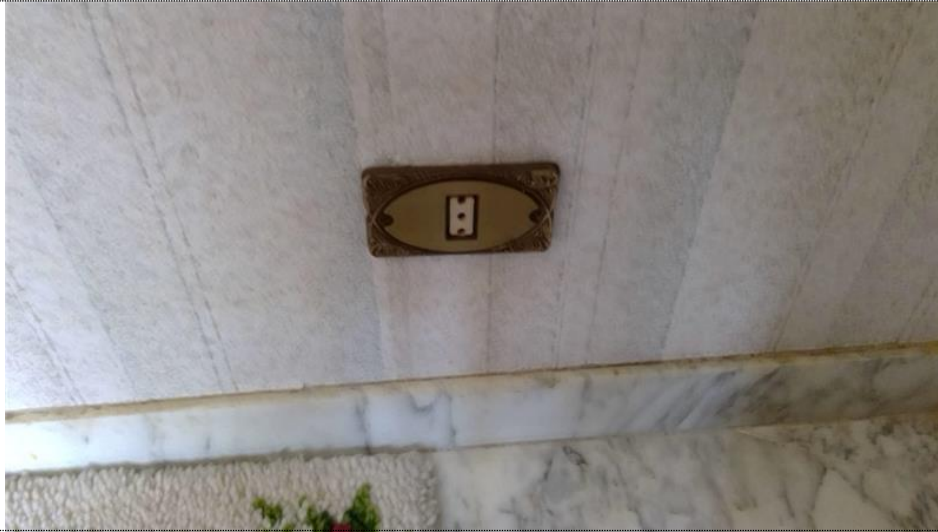
Point de contrôle N° B.8.3 a)

Description : L'installation comporte au moins un MATERIEL ELECTRIQUE vétuste.

Observation(s) toutes les prises sans terre

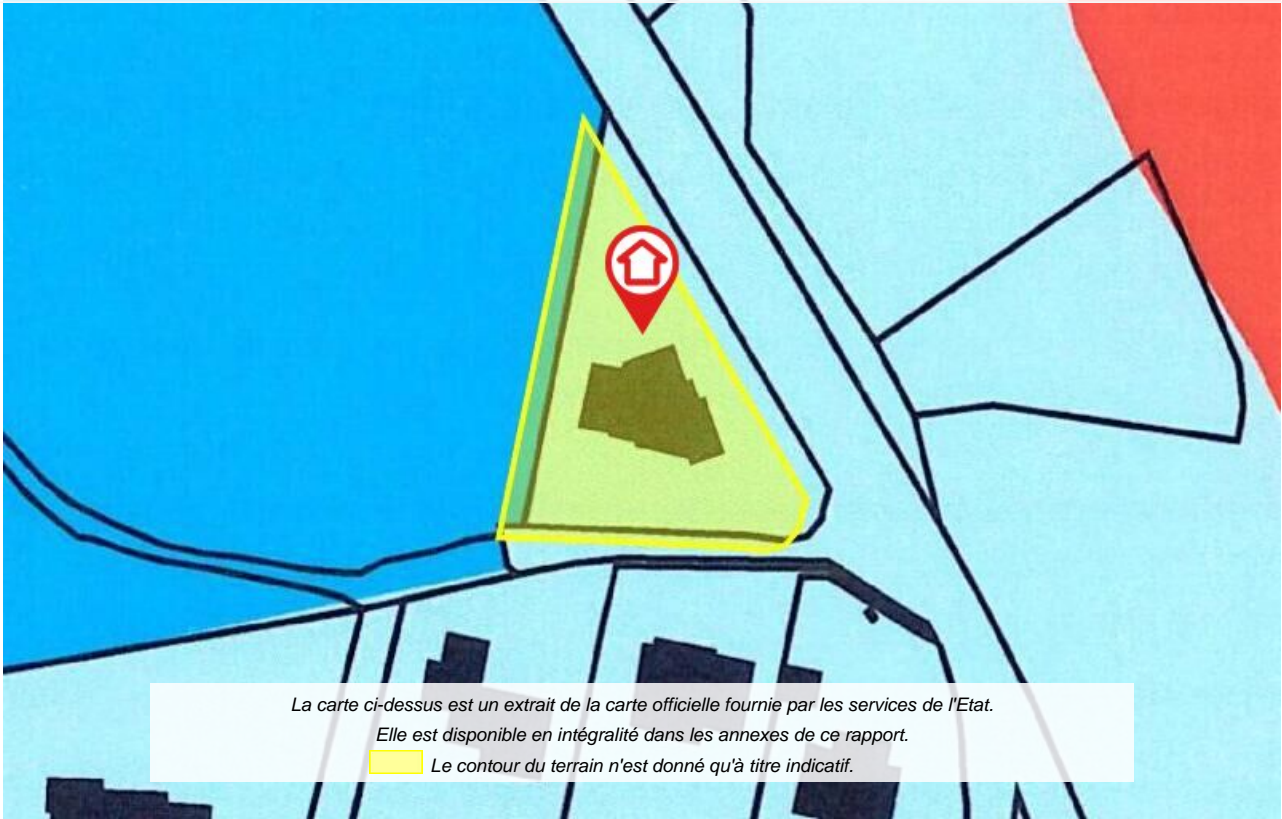
Concerné*

* ZONE BLEUE

La carte ci-dessus est un extrait de la carte officielle fournie par les services de l'Etat.
Elle est disponible en intégralité dans les annexes de ce rapport.
[Yellow box] Le contour du terrain n'est donné qu'à titre indicatif.
