# Dossier Technique Immobilier

Adresse : ..... **3 rue de Belle Epine**

Commune : ..... **35510 CESSON-SÉVIGNÉ**

## Objet de la mission :

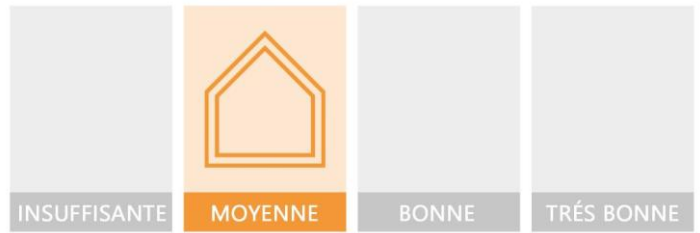
### Performance de l'isolation

<b>Murs</b>	Mur en béton banché d'épaisseur $\leq 20$ cm avec isolation intérieure (réalisée entre 1975 et 1977) donnant sur l'extérieur / Mur en béton banché d'épaisseur $\leq 20$ cm avec isolation intérieure donnant sur un local chauffé / Cloison de plâtre donnant sur un garage / Cloison de plâtre avec isolation intérieure donnant sur un comble très faiblement ventilé	insuffisante

<b>Plancher bas</b>	Dalle béton donnant sur un terre-plein Dalle béton donnant sur un garage avec isolation intrinsèque ou en sous-face	insuffisante

<b>Toiture/plafond</b>	Plafond structure inconnu (sous terrasse) donnant sur l'extérieur (terrasse) Plafond sous solives bois donnant sur l'extérieur (combles aménagés) avec isolation intérieure (réalisée entre 2006 et 2012)	bonne

<b>Portes et fenêtres</b>	Fenêtres oscillantes bois, double vitrage avec lame d'air 14 mm à isolation renforcée et volets roulants aluminium / Fenêtres battantes bois, double vitrage avec lame d'air 6 mm et volets roulants pvc / Fenêtres battantes pvc, double vitrage avec lame d'air 10 mm et volets roulants pvc / Portes-fenêtres battantes pvc, double vitrage avec lame d'air 16 mm à isolation renforcée / Portes-fenêtres coulissantes métal à rupture de ponts thermiques, double vitrage avec lame d'air 16 mm à isolation renforcée et volets roulants aluminium / Portes-fenêtres coulissantes métal à rupture de ponts thermiques, double vitrage avec lame d'air 10 mm et volets roulants aluminium / Porte(s) bois opaque pleine / Porte(s) pvc avec double vitrage	moyenne
