Résumé de l'expertise n° 21/NPRI/0183

Adresse : **189 Cours de la Libération et du Général de Gaulle**

Commune : **38100 GRENOBLE**

Rapport de l'état relatif à la présence de termites dans le bâtiment

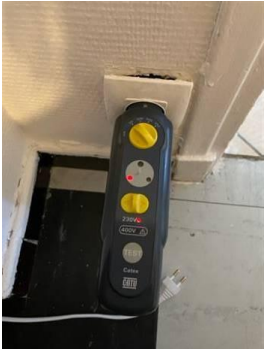
N° Article (1)	Libellé et localisation (*) des anomalies	N° Article (2)	Libellé des mesures compensatoires (3) correctement mises en œuvre	Photos
B3.3.6 a2	<p>Au moins un socle de prise de courant comporte une broche de terre non reliée à la terre. Remarques : (Étage 6 - Séjour)</p>	B3.3.6 1	<p>Alors que des socles de prise de courant ou des circuits de l'installation ne sont pas reliés à la terre (B.3.3.6 a1), a2 et a3), la mesure compensatoire suivante est correctement mise en œuvre : - protection du (des) CIRCUIT (s) concerné (s) ou de l'ensemble de l'installation électrique par au moins un dispositif différentiel à haute sensibilité = 30 mA.</p>

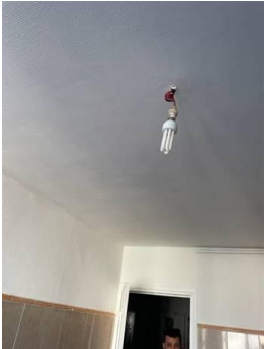
B3.3.6 a3	<p>Au moins un circuit (n'alimentant pas des socles de prises de courant) n'est pas relié à la terre. Remarques : (Étage 6 - Chambre 1 + placard)</p>	B3.3.6 1	<p>Alors que des socles de prise de courant ou des circuits de l'installation ne sont pas reliés à la terre (B.3.3.6 a1), a2 et a3), la mesure compensatoire suivante est correctement mise en œuvre : - protection du (des) CIRCUIT (s) concerné (s) ou de l'ensemble de l'installation électrique par au moins un dispositif différentiel à haute sensibilité = 30 mA.</p>

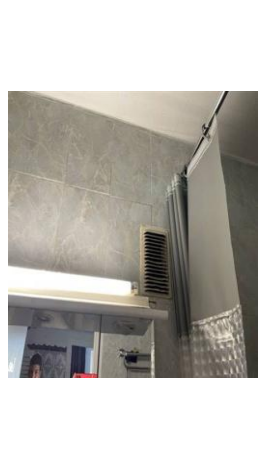
B6.3.1 a	<p>Local contenant une baignoire ou une douche : l'installation électrique ne répond pas aux prescriptions particulières appliquées à ce local (adéquation entre l'emplacement où est installé le matériel électrique et les caractéristiques de ce dernier - respect des règles de protection contre les chocs électriques liées aux zones). Remarques : Présence de matériel électrique inadapté placé en zone 2 d'un local contenant une douche ou une baignoire ; Faire intervenir un électricien qualifié afin de supprimer le matériel électrique inadapté ou le remplacer par du matériel adapté</p>

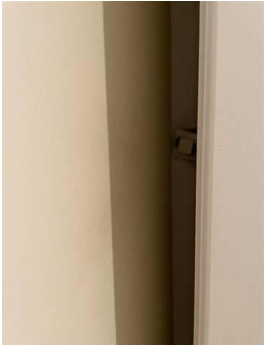
B7.3 a	<p>L'Enveloppe d'au moins un matériel est manquante ou détériorée. Remarques : Présence de matériel électrique en place dont l'enveloppe présente des détériorations ; Faire intervenir un électricien qualifié afin de remplacer les matériels présentant des détériorations (Étage 5 - Chambre 2)</p>

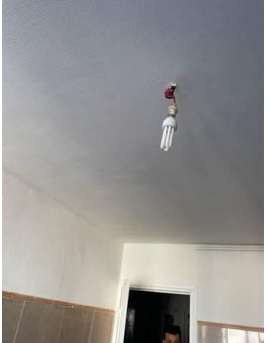
N° Article (1)	Libellé et localisation (*) des anomalies	N° Article (2)	Libellé des mesures compensatoires (3) correctement mises en œuvre	Photos
B7.3 d	L'installation électrique comporte au moins une connexion avec une partie active nue sous tension accessible. Remarques : Présence de connexion de matériel électrique présentant des parties actives nues sous tension Dominos du point lumineux ; Faire intervenir un électricien qualifié afin de remplacer les matériels présentant des parties actives nues sous tension (Étage 6 - Chambre 1 + placard)

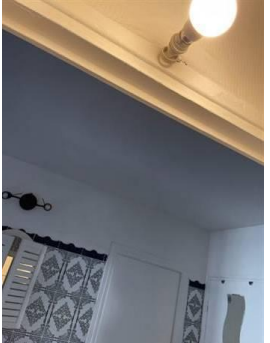
B8.3 b	L'installation comporte au moins un matériel électrique inadapté à l'usage. Remarques : Présence de matériel électrique inadapté à l'usage Douille de chantier ; Faire intervenir un électricien qualifié afin de remplacer les matériels inadaptés par du matériel autorisé (Étage 6 - Placard)

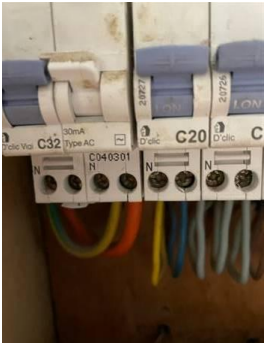
B8.3 c	L'installation comporte au moins un conducteur actif repéré par la double coloration vert et jaune. Remarques : (Étage 6 - Entrée) ; Conducteur au tableau

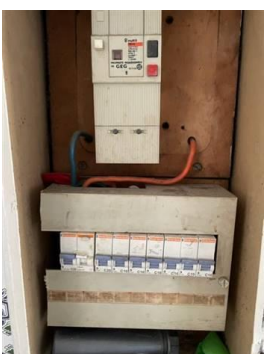
B8.3 e	Au moins un conducteur isolé n'est pas placé sur toute sa longueur dans un conduit, une goulotte ou une plinthe ou une huisserie, en matière isolante ou métallique, jusqu'à sa pénétration dans le matériel électrique qu'il alimente. Remarques : Présence de conducteurs électriques non protégés mécaniquement Conducteur d'alimentation ; Faire intervenir un électricien qualifié afin d'installer des protections mécanique sur les conducteurs non protégés (Étage 6 - Entrée)
