### Dossier TECHNIQUE IMMOBILIER

AGENCE : SASU BIGOU'DIAG

Référence du dossier	2024/IMO/0292
Date de repérage	07/02/2024

Département : **Finistère**  
Commune : **29000 QUIMPER**  
Adresse : **12 rue de Bir-Hakeim**  
Références cadastrales : **Section cadastrale AC, Parcelle(s) n° 227**  
Désignation et situation du ou des lots de copropriété : **Maison mitoyenne - Ce bien ne fait pas partie d'une copropriété**  
Périmètre de repérage : **Ensemble de la partie privative**

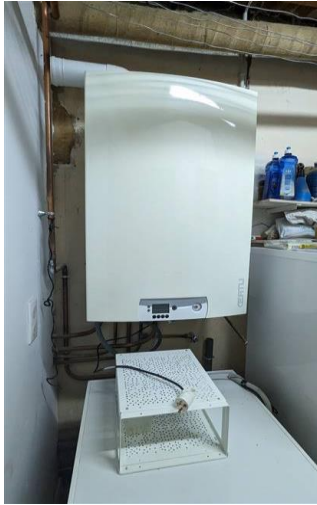
Photo n° PhGaz003  
Localisation : Rez de chaussée - Buanderie  
Chaudière OERTLI (Type : Etanche)

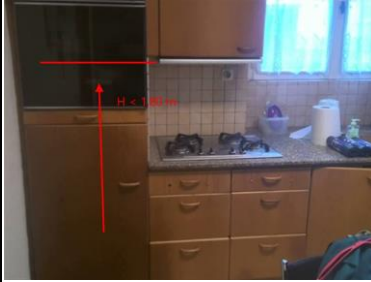
Points de contrôle <sup>(3)</sup> (selon la norme)	Anomalies observées (A1 <sup>(4)</sup> , A2 <sup>(5)</sup> , DGI <sup>(6)</sup> , 32c <sup>(7)</sup> )	Libellé des anomalies et recommandations	Photos
C.15 - 20.7 Ventilation du local – Sortie d'air	A1	La sortie d'air du local équipé ou prévu pour un appareil d'utilisation est constituée par un dispositif de ventilation mécanique (hotte avec ventilateur d'extraction intégré ou non) ne répondant pas aux critères d'installation. (Table de cuisson WHIRLPOOL)  <b>Remarques :</b> Présence d'une sortie d'air assurée uniquement par une hotte avec ventilateur d'extraction (intégré ou non) ne répondant pas aux critères d'installation h<1,80m ; supprimer la hotte ou créer une autre sortie d'air permanente, directe ou indirecte (Rez de chaussée - Cuisine)

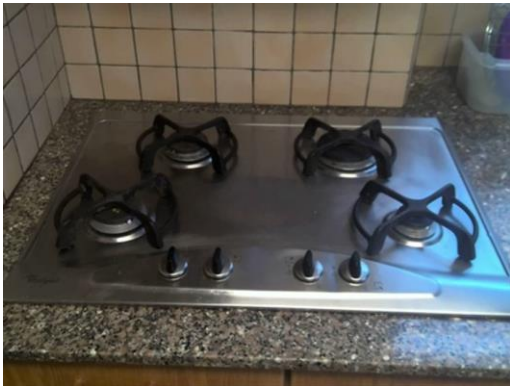
Photo n° PhGaz001  
Localisation : Rez de chaussée - Buanderie  
Table de cuisson WHIRLPOOL (Type : Non raccordé)

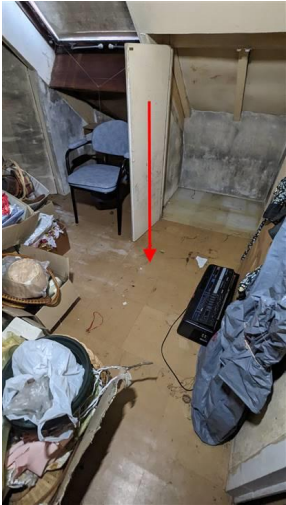
Localisation	Identifiant + Description	Conclusion (justification)	Etat de conservation** et préconisations*	Photo
2ème étage - Grenier 3	<u>Identifiant:</u> M001 <u>Description:</u> Dalles de sol marbrée contenant de l'amiante <u>Composant de la construction:</u> 2. Planchers et plafonds - Planchers <u>Partie à sonder:</u> Dalles de sol <u>Liste selon annexe.13-9 du CSP:</u> B <u>Localisation sur croquis:</u> M001	Présence d'amiante (Sur jugement de l'opérateur)	Matériau non dégradé  <b>Résultat EP**</b>  <b>Préconisation :</b> Il est recommandé de réaliser une évaluation périodique.

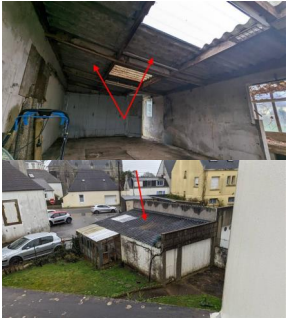
Dépendances - Garage	<u>Identifiant:</u> M002 <u>Description:</u> Plaques (fibres-ciment) <u>Composant de la construction:</u> 4. Eléments extérieurs - Toitures <u>Partie à sonder:</u> Plaques (fibres-ciment) <u>Liste selon annexe.13-9 du CSP:</u> B <u>Localisation sur croquis:</u> M002	Présence d'amiante (Sur jugement de l'opérateur)	Matériau non dégradé  <b>Résultat EP**</b>  <b>Préconisation :</b> Il est recommandé de réaliser une évaluation périodique.

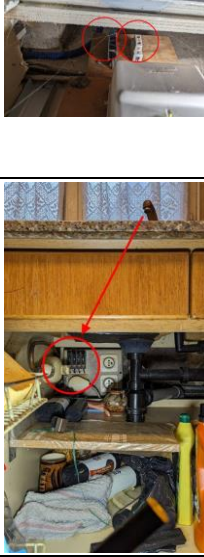
Domaines	Anomalies	Photo
<p>3. Dispositif de protection contre les surintensités adapté à la section des conducteurs, sur chaque circuit</p>	<p>Le type d'au moins un fusible ou un disjoncteur n'est plus autorisé (fusible à tabatière, à broches rechargeables, coupe-circuit à fusible de type industriel, disjoncteur réglable en courant protégeant des circuits terminaux).  <b>Remarques :</b> Présence de fusible(s) de type à tabatière ; <b>Faire intervenir un électricien qualifié afin de remplacer le(s) fusible(s) de type à tabatière par des protections autorisées (Rez de chaussée - Chambre 1)</b></p> <p>Le (les) tableau(x) de répartition et/ou le disjoncteur de branchement sont placés dans un endroit non admis (sous un point d'eau ou au-dessus de feux ou de plaques de cuisson).  <b>Remarques :</b> Le tableau de répartition est placé sous un point d'eau ; <b>Faire intervenir un électricien qualifié afin de déplacer le tableau de répartition ou supprimer le point d'eau situé au dessus (Rez de chaussée - Cuisine)</b></p>

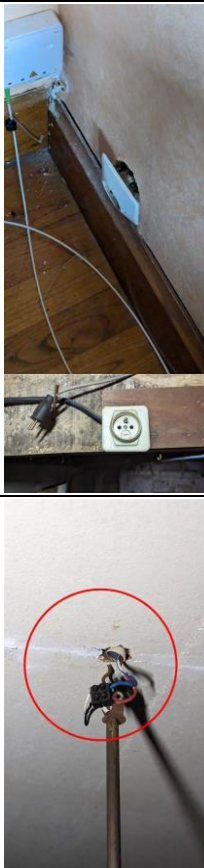
<p>5. Matériels électriques présentant des risques de contacts directs avec des éléments sous tension - Protection mécanique des conducteurs</p>	<p>L'Enveloppe d'au moins un matériel est manquante ou détériorée.  <b>Remarques :</b> Présence de matériel électrique en place dont l'enveloppe présente des détériorations ; <b>Faire intervenir un électricien qualifié afin de remplacer les matériels présentant des détériorations</b></p> <p>L'installation électrique comporte au moins une connexion avec une partie active nue sous tension accessible.  <b>Remarques :</b> Présence de connexion de matériel électrique présentant des parties actives nues sous tension ; <b>Faire intervenir un électricien qualifié afin de remplacer les matériels présentant des parties actives nues sous tension (2ème étage - Grenier 1)</b></p>

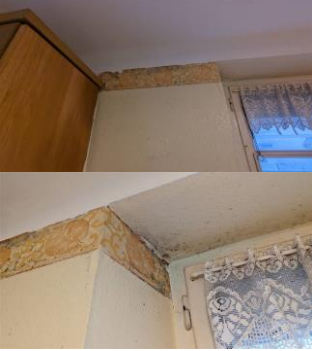
Localisation	Liste des ouvrages, parties d'ouvrages	Observations et constatations diverses	Photos
Rez de chaussée - Cuisine	Murs (Plâtre, tapisserie)	Présence de traces d'infiltrations d'humidité et/ou de condensation : Moisissures

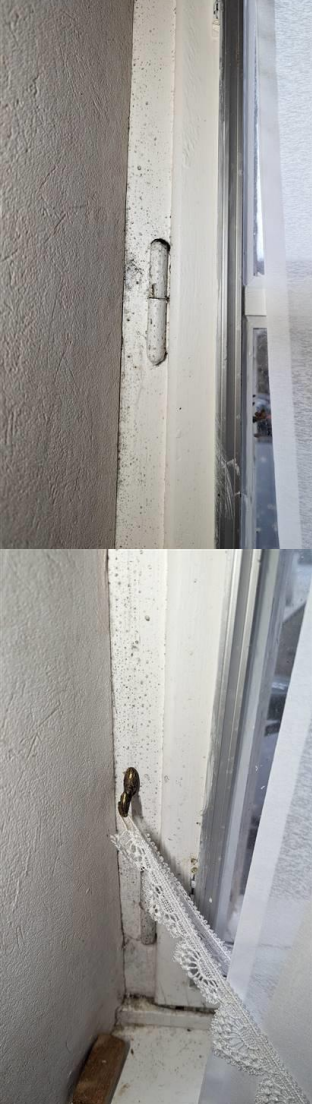
1er étage - Chambre 2	Fenêtre (Bois, peinture)	Présence de traces d'infiltrations d'humidité et/ou de condensation : Moisissures

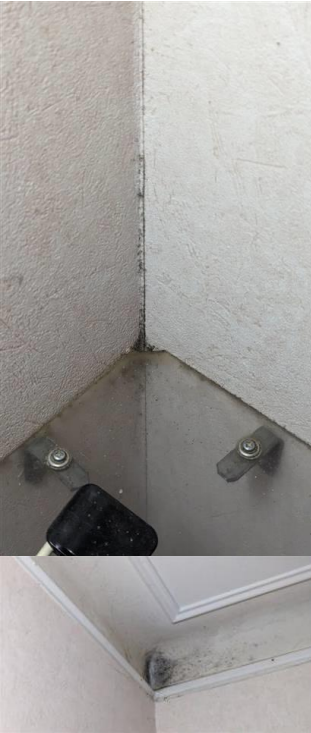
<p>Murs, Corniche (Plâtre, Tapisserie)</p>	<p>Présence de traces d'infiltrations d'humidité et/ou de condensation : Moisissures</p>

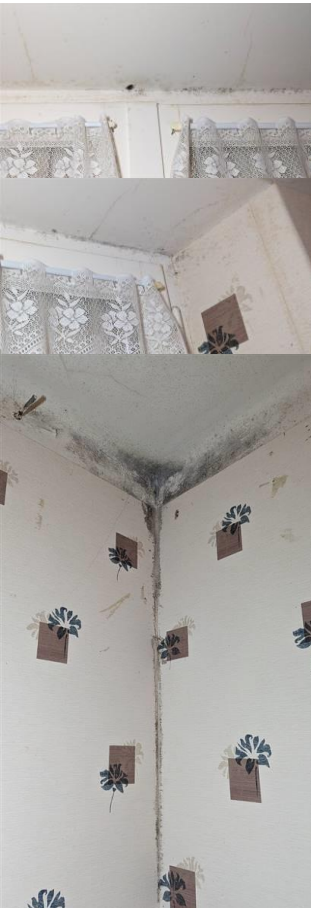
<p>1er étage - Chambre 3</p>	<p>Murs (Plâtre, tapisserie), Plafond (Plâtre, peinture)</p>	<p>Présence de traces d'infiltrations d'humidité et/ou de condensation : Moisissures, Décollements</p>

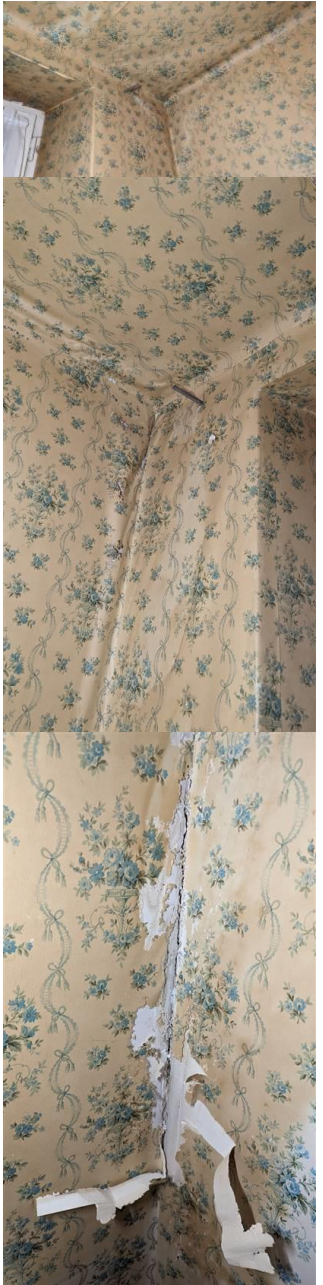
<p>1er étage - Chambre 5</p>	<p>Murs (Plâtre, tapisserie)</p>	<p>Présence de traces d'infiltrations d'humidité et/ou de condensation : Décollements, Fissures</p>

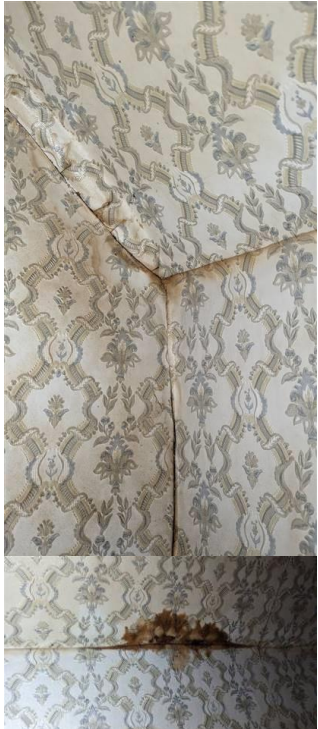
<p>1er étage - Escalier vers 2ème ET</p>	<p>Murs, Plafond (Tapisserie)</p>	<p>Présence de traces d'infiltrations d'humidité et/ou de condensation : Taches, Moisissures</p>

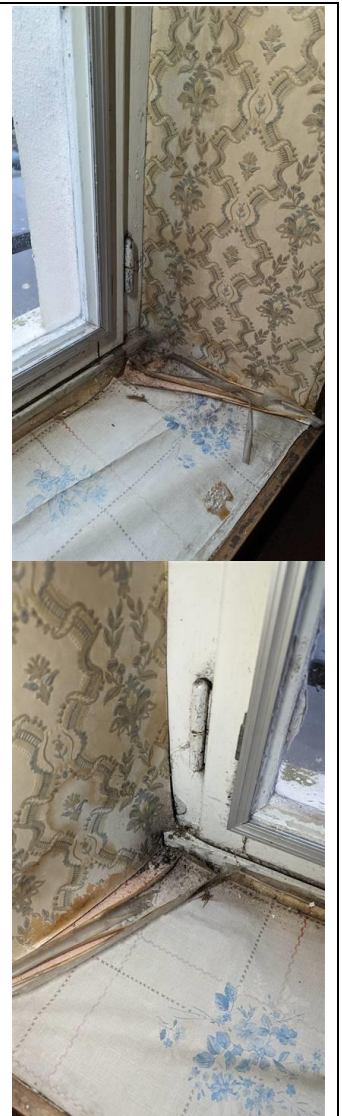
Embrasure, Fenêtre (Bois, peinture)

Présence de traces d'infiltrations d'humidité et/ou de condensation : Moisissures

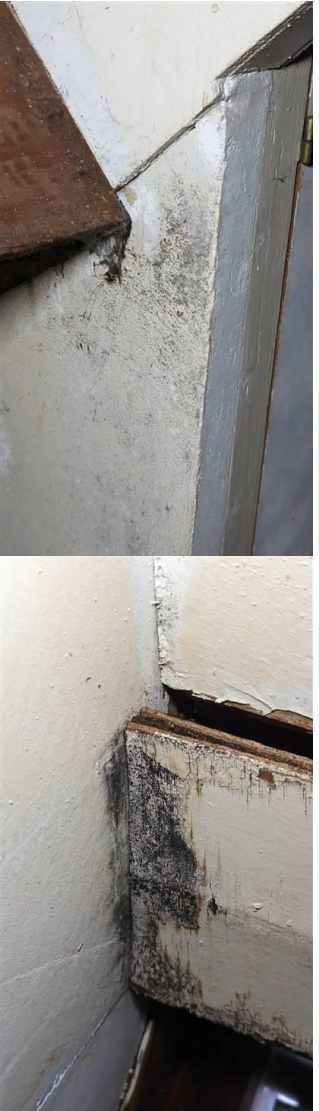
<p>2ème étage - Grenier 2</p>	<p>Embrasure fenêtre de toit (Bois, peinture)</p>	<p>Présence de traces d'infiltrations d'humidité et/ou de condensation : Moisissures</p>

<p>The top photograph shows a close-up of a window frame where the white paint is peeling and there is a dark, damp area. The bottom photograph shows a corner of the room with significant black mold growth on the wall and the wooden frame of a window or door.</p>
-------------------------------	---	--	--

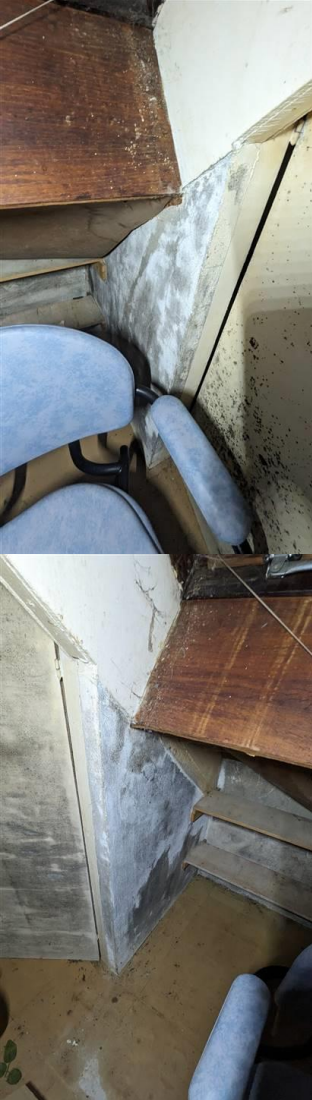
<p>2ème étage - Grenier 3</p>	<p>Murs, Portes placards (Bois, peinture)</p>	<p>Présence de traces d'infiltrations d'humidité et/ou de condensation : Moisissures</p>
