DOSSIER TECHNIQUE IMMOBILIER

Dossier Technique Immobilier

Numéro de dossier : 240714270/DE/49290/CHALONNES SUR LOIRE
Date du repérage : 22/08/2024

Adresse : **6 Place du Piloni**

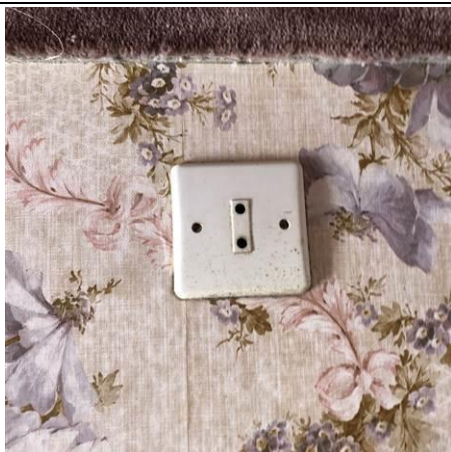
Photo PhEle001
Libellé du point de contrôle : B3.3.6 a1 Au moins un socle de prise de courant ne comporte pas de broche de terre.
Remarques : Au moins une prise de courant ne possède pas de prise de terre.

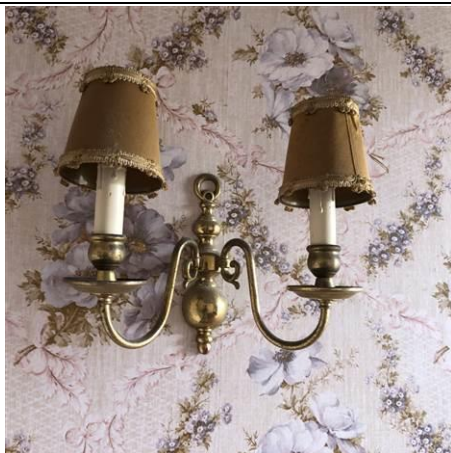
Photo PhEle002
Libellé du point de contrôle : B3.3.6 a3 Au moins un circuit (n'alimentant pas des socles de prises de courant) n'est pas relié à la terre.
Remarques : Luminaire

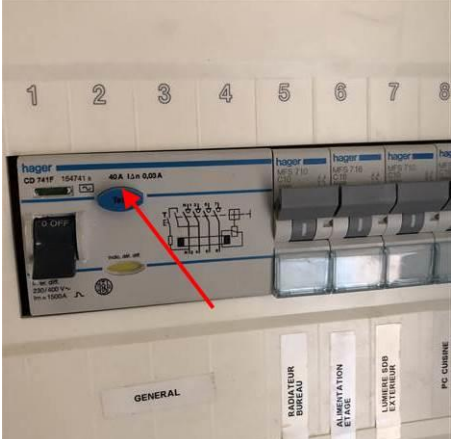
<p>Photo PhEle003 Libellé de l'anomalie : B4.3 j1 Le courant assigné de l'interrupteur différentiel placé en aval du disjoncteur de branchement n'est pas adapté. Remarques : Le courant assigné (calibre) de l'interrupteur différentiel placé en aval du disjoncteur de branchement est inadapté. Le calibre devrait être de 63 A dès lors que la coupure générale peut être calibrée à 45 A et que l'installation électrique comporte un chauffage électrique (et ou) une protection de 32 A. ; Faire intervenir un électricien qualifié afin de remplacer les interrupteurs différentiels existants par des interrupteurs différentiels dont le courant assigné est adapté</p>

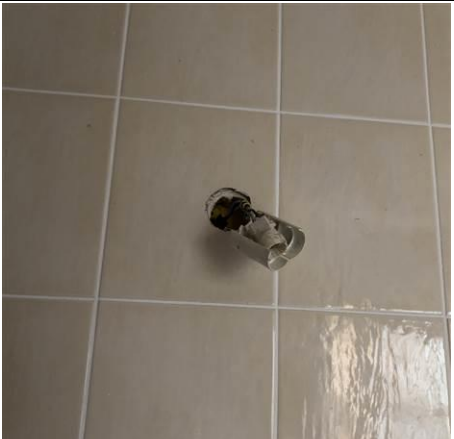
<p>Photo PhEle004 Libellé de l'anomalie : B8.3 e Au moins un conducteur isolé n'est pas placé sur toute sa longueur dans un conduit, une goulotte ou une plinthe ou une huisserie, en matière isolante ou métallique, jusqu'à sa pénétration dans le matériel électrique qu'il alimente. Remarques : Présence de conducteurs électriques non protégés mécaniquement ; Faire intervenir un électricien qualifié afin d'installer des protections mécaniques sur les conducteurs non protégés</p>

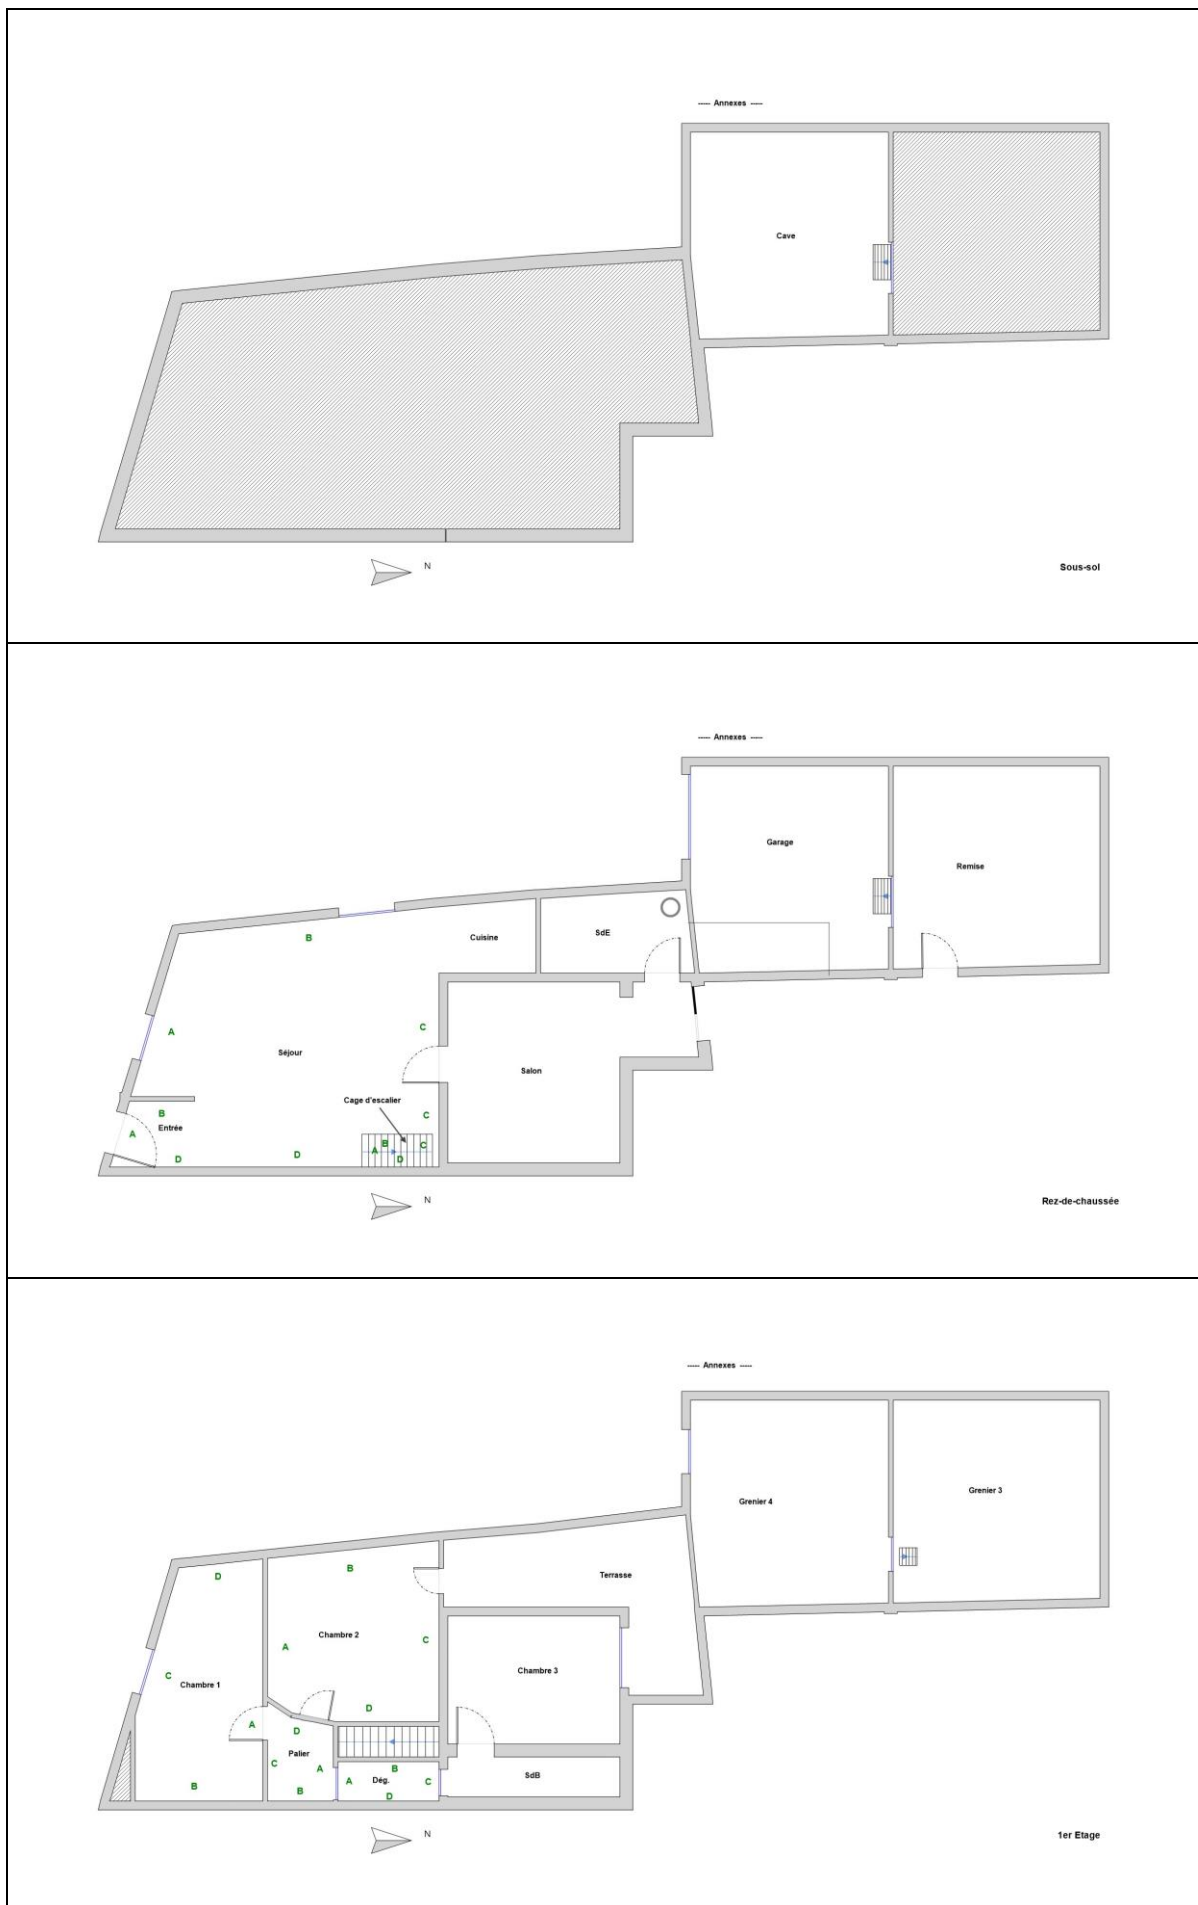
Localisation des mesures sur croquis de repérage

-					Non mesurée	-		NM	Absence de revêtement
52		Marches	Bois	vernis	mesure 1	0,58		0	
53					mesure 2	0,39			
54		Contre marches	Bois	vernis	mesure 1	0,07		0	
55					mesure 2	0,15			
56		Crémaillère	Bois	Peinture	mesure 1	7,72	Etat d'usage (Usure par friction)	2	
57		Main courante	Bois	Vernis	mesure 1	0,02		0	
58					mesure 2	0,33			
59		Balustre	Métal	Peinture	mesure 1	4,71	Non Dégradé	1
