## Rapport de mission de repérage des matériaux et produits contenant de l'amiante pour l'établissement du constat établi à l'occasion de la vente d'un immeuble bâti

A	INFORMATIONS GENERALES		
<b>A.1</b>	<b>DESIGNATION DU BATIMENT</b>		
<table style="width: 100%; border: none;"> <tr> <td style="width: 50%; border: none;">                     Nature du bâtiment : <b>Maison individuelle</b>                      Cat. du bâtiment : <b>Habitation (Maisons individuelles)</b>                      Nombre de Locaux :                      Etage :                      Numéro de Lot :                      Référence Cadastre : <b>NC</b>                      Date du Permis de Construire : <b>Non Communiquée</b>                      Adresse : <b>12 rue Vulfran-warmé 80000 AMIENS</b> </td> <td style="width: 50%; border: none; vertical-align: top;">                     Escalier :                      Bâtiment :                      Porte :                      Propriété de: <b>Succession THUILLIER AMELIE 22 rue de l'Amiral Courbet 81026 AMIENS</b> </td> </tr> </table>		Nature du bâtiment : <b>Maison individuelle</b> Cat. du bâtiment : <b>Habitation (Maisons individuelles)</b> Nombre de Locaux : Et

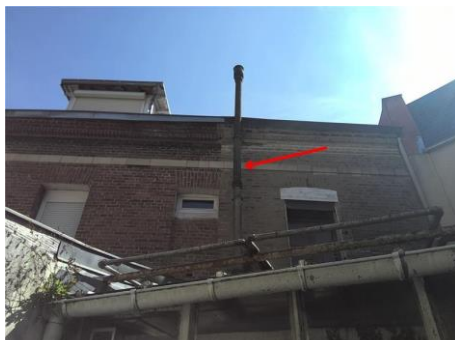
**ELEMENT : Conduit de cheminée**

<b>Nom du client</b>	<b>Numéro de dossier</b>	<b>Pièce ou local</b>
THUILLIER AMELIE	119917 THUILLIER AMELIE	Extérieur
<b>Matériau</b>	<b>Date de prélèvement</b>	<b>Nom de l'opérateur</b>
Fibres-ciment		BARISIO Rudy

Conduit de cheminée - A

Présence d'amiante ( )

Evaluation périodique

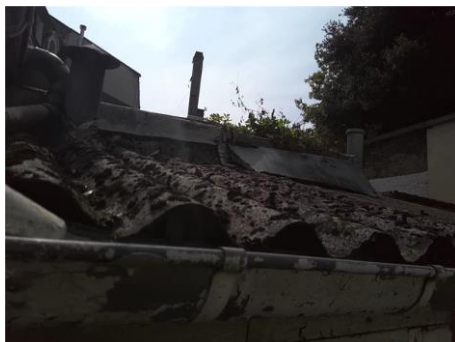
**ELEMENT : Plaques ondulées**

Nom du client	Numéro de dossier	Pièce ou local
THUILLIER AMELIE	119917 THUILLIER AMELIE	Extérieur
Matériau	Date de prélèvement	Nom de l'opérateur
Fibres-ciment		BARISIO Rudy
<b>Localisation</b>		
Plaques ondulées - Toiture		
<b>Résultat amiante</b>		
Présence d'amiante ()		
<b>Résultat de la grille d'évaluation</b>		
Evaluation périodique

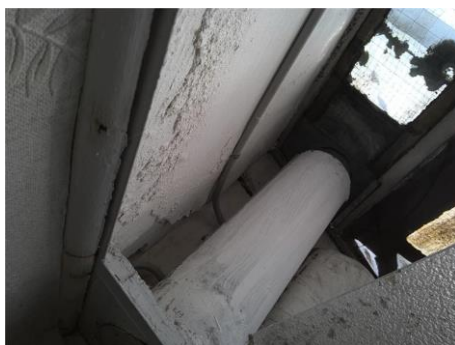
**ELEMENT : Conduit de cheminée**

Nom du client	Numéro de dossier	Pièce ou local
THUILLIER AMELIE	119917 THUILLIER AMELIE	RDC - Cuisine
Matériau	Date de prélèvement	Nom de l'opérateur
Fibres-ciment		BARISIO Rudy
<b>Localisation</b>		
Conduit de cheminée - Plafond		
<b>Résultat amiante</b>		
Présence d'amiante ()		
<b>Résultat de la grille d'évaluation</b>		
Evaluation périodique

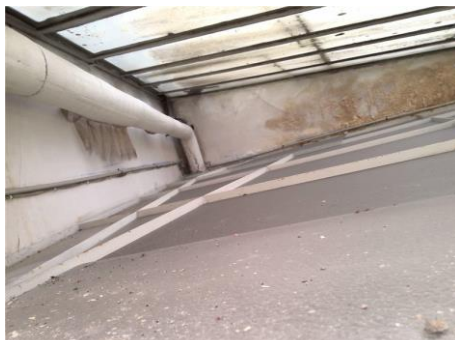
**PRELEVEMENT : P001**

Nom du client	Numéro de dossier	Pièce ou local
THUILLIER AMELIE	119917 THUILLIER AMELIE	RDC - Cuisine
Matériau	Date de prélèvement	Nom de l'opérateur
Calorifuge - Mineral	29/08/2024	BARISIO Rudy
Localisation		
Conduit de fluide - Plafond		
Résultat amiante		
absence d'amiante
