# Résumé de l'expertise n° 0264-22-06- WIDLOCHER

Adresse : ..... **31 Boulevard Carlone**

## Rapport de mission de repérage des matériaux et produits contenant de l'amiante pour l'établissement du constat établi à l'occasion de la vente d'un immeuble bâti (Listes A et B de l'annexe 13-9 du Code de la Santé publique)

Numéro de dossier : 0264-22-06-WIDLOCHER  
Date du repérage : 24/06/2022

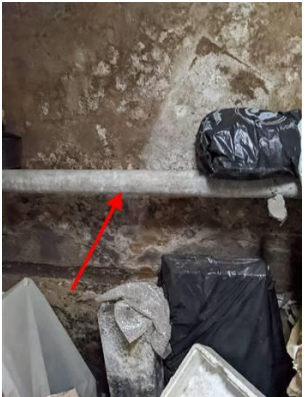
Localisation	Identifiant + Description	Conclusion (justification)	Etat de conservation** et préconisations*	Photo
Sous-Sol - Cave	Identifiant: M001 Description: Conduit en fibres-ciment <u>Liste selon annexe.13-9 du CSP: B</u>	Présence d'amiante (Sur jugement de l'opérateur)	Matériau non dégradé  <b>Résultat</b> EP**  <b>Préconisation :</b> Il est recommandé de réaliser une évaluation périodique.

**Dossier n° 0264-22-06-WIDLOCHER**  
**Date de l'évaluation : 24/06/2022**  
**Bâtiment / local ou zone homogène : Sous-Sol - Cave**  
**Identifiant Matériau : M001**  
**Matériau : Conduit en fibres-ciment**  
**Résultat EP : Il est recommandé de réaliser une évaluation périodique.**

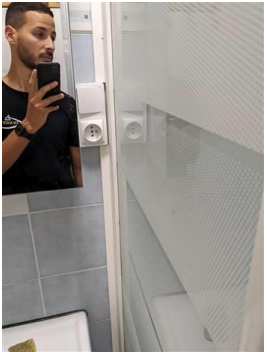
B6.3.1 a	<p>Local contenant une baignoire ou une douche : l'installation électrique ne répond pas aux prescriptions particulières appliquées à ce local (adéquation entre l'emplacement où est installé le matériel électrique et les caractéristiques de ce dernier – respect des règles de protection contre les chocs électriques liées aux zones).</p> <p>Remarques : Présence de matériel électrique inadapté placé en zone 1 d'un local contenant une douche ou une baignoire ; Faire intervenir un électricien qualifié afin de supprimer le matériel électrique inadapté ou le remplacer par du matériel adapté (Rez de chaussée - Salle de bain)</p>

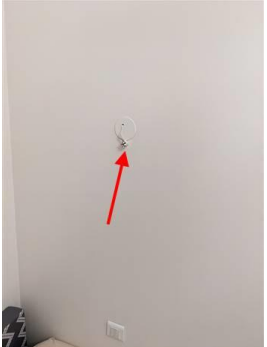
B8.3 e	<p>Au moins un conducteur isolé n'est pas placé sur toute sa longueur dans un conduit, une goulotte ou une plinthe ou une huisserie, en matière isolante ou métallique, jusqu'à sa pénétration dans le matériel électrique qu'il alimente.</p> <p>Remarques : Présence de conducteurs électriques non protégés mécaniquement ; Faire intervenir un électricien qualifié afin d'installer des protections mécanique sur les conducteurs non protégés (Rez de chaussée - Chambre)</p>

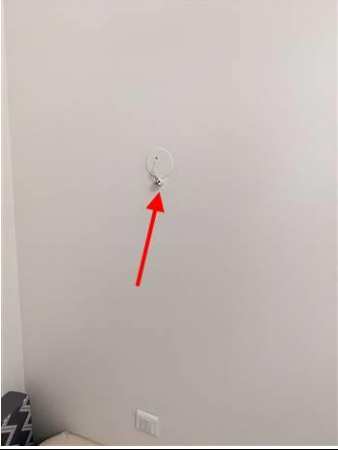
<p>Photo PhEle001 Libellé de l'anomalie : B8.3 e Au moins un conducteur isolé n'est pas placé sur toute sa longueur dans un conduit, une goulotte ou une plinthe ou une huisserie, en matière isolante ou métallique, jusqu'à sa pénétration dans le matériel électrique qu'il alimente. Remarques : Présence de conducteurs électriques non protégés mécaniquement ; Faire intervenir un électricien qualifié afin d'installer des protections mécanique sur les conducteurs non protégés (Rez de chaussée - Chambre)</p>

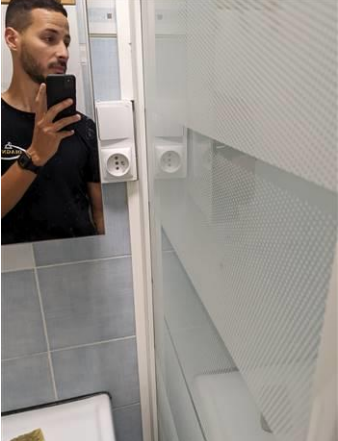
<p>Photo PhEle002 Libellé de l'anomalie : B6.3.1 a Local contenant une baignoire ou une douche : l'installation électrique ne répond pas aux prescriptions particulières appliquées à ce local (adéquation entre l'emplacement où est installé le matériel électrique et les caractéristiques de ce dernier - respect des règles de protection contre les chocs électriques liées aux zones). Remarques : Présence de matériel électrique inadapté placé en zone 1 d'un local contenant une douche ou une baignoire ; Faire intervenir un électricien qualifié afin de supprimer le matériel électrique inadapté ou le remplacer par du matériel adapté (Rez de chaussée - Salle de bain)</p>
