Dossier Technique Immobilier

Numéro de dossier : 1707180
Date du repérage : 29/03/2023

Résumé de l'expertise n° 1707180

Adresse : **11 RUE HAUTE**

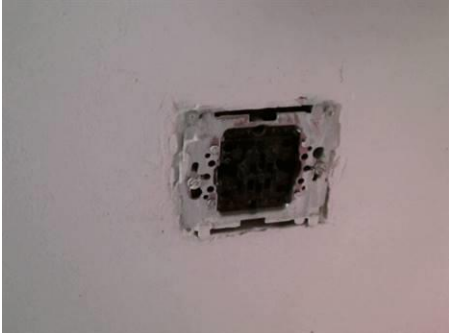
<p>Photo PhEle001 Libellé de l'anomalie : B7.3 a L'Enveloppe d'au moins un matériel est manquante ou détériorée. Remarques : Présence de matériel électrique en place dont l'enveloppe présente des détériorations ; Faire intervenir un électricien qualifié afin de remplacer les matériels présentant des détériorations</p>

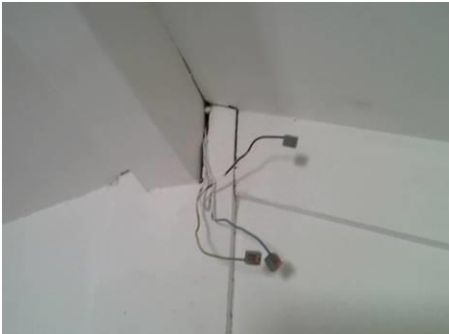
<p>Photo PhEle002 Libellé de l'anomalie : B8.3 e Au moins un conducteur isolé n'est pas placé sur toute sa longueur dans un conduit, une goulotte ou une plinthe ou une huisserie, en matière isolante ou métallique, jusqu'à sa pénétration dans le matériel électrique qu'il alimente. Remarques : Présence de conducteurs électriques non protégés mécaniquement ; Faire intervenir un électricien qualifié afin d'installer des protections mécaniques sur les conducteurs non protégés</p>

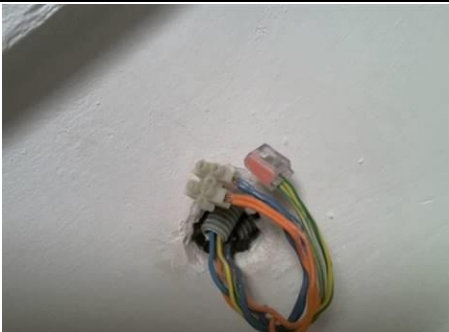
<p>Photo PhEle003 Libellé de l'anomalie : B7.3 d L'installation électrique comporte au moins une connexion avec une partie active nue sous tension accessible. Remarques : Présence de connexion de matériel électrique présentant des parties actives nues sous tension ; Faire intervenir un électricien qualifié afin de remplacer les matériels présentant des parties actives nues sous tension</p>

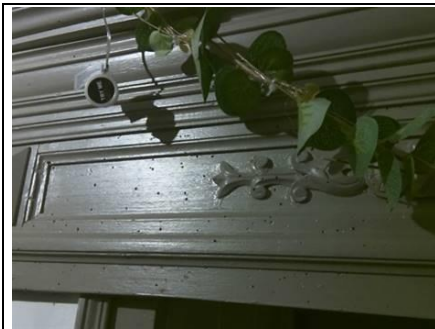
Photo n° PhTer001
Localisation : RdC - Chambre
Ouvrage : Boiseries
Parasite : Présence d'indices d'infestation d'autres agents de dégradation biologique du bois
Indices : altérations dans le bois (dégradation(s) faible(s))

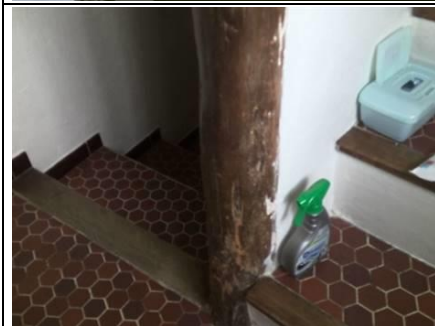
Photo n° PhTer002
Localisation : RdC - Escalier
Ouvrage : Boiseries
Parasite : Présence d'indices d'infestation d'autres agents de dégradation biologique du bois
Indices : altérations dans le bois (dégradation(s) faible(s))

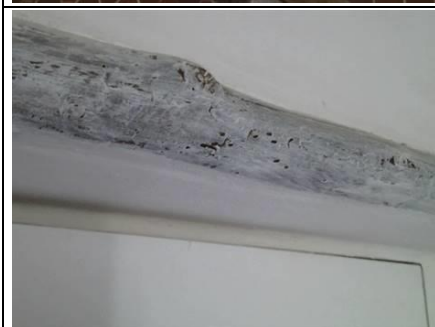
Photo n° PhTer003
Localisation : N1 - Dégagement
Ouvrage : Boiseries, porte
Parasite : Présence d'indices d'infestation d'autres agents de dégradation biologique du bois
Indices : altérations dans le bois (dégradation(s) faible(s))

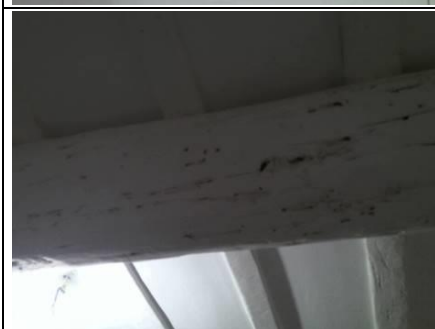
Photo n° PhTer004
Localisation : N1 - Chambre 2
Ouvrage : Poutres
Parasite : Présence d'indices d'infestation d'autres agents de dégradation biologique du bois
Indices : altérations dans le bois (dégradation(s) faible(s))
