# Résumé du Dossier de Diagnostics Techniques

## N° 24/18538/BECHARD

Adresse : ..... **232 Rue des Voiliers**  
**Résidence Le Viking**  
 Commune : ..... **34280 LA GRANDE-MOTTE**  
**Section cadastrale AD, Parcelle(s) n° 175**  
 Désignation et situation du ou des lot(s) de copropriété :  
**3e étage - appt 311**  
 Périmètre de repérage : ..... **Ensemble des parties privatives**  
**Nb. de niveaux : 1**  
**Nb. de bâtiments : 1**

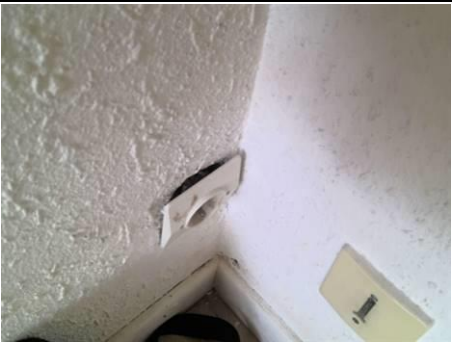
<p>Photo PhEle001                  Libellé de l'anomalie : B4.3 c Plusieurs circuits disposent d'un conducteur neutre commun dont les conducteurs ne sont pas correctement protégés contre les surintensités.                  Remarques : Présence de conducteur(s) neutre(s) commun(s) à plusieurs circuits avec des conducteurs de phase non regroupés sous la même protection contre les surintensités ; Faire intervenir un électricien qualifié afin de regrouper les conducteurs de phase sous une même protection ou de supprimer le(s) conducteur(s) neutre(s) commun(s) (3ème étage - Entrée)</p>
	<p>Photo PhEle002                  Libellé de l'anomalie : B7.3 d L'installation électrique comporte au moins une connexion avec une partie active nue sous tension accessible.                  Remarques : Présence de connexion de matériel électrique présentant des parties actives nues sous tension ; Faire intervenir un électricien qualifié afin de remplacer les matériels présentant des parties actives nues sous tension (3ème étage - Pièce 1)</p>

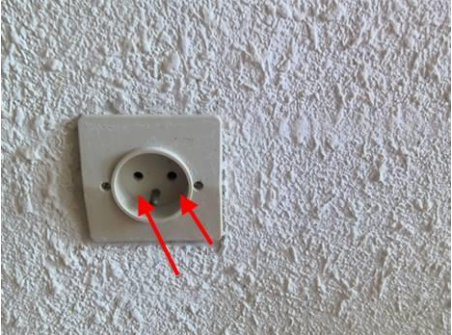
<p>Photo PhEle003 Libellé de l'anomalie : B8.3 e Au moins un conducteur isolé n'est pas placé sur toute sa longueur dans un conduit, une goulotte ou une plinthe ou une huisserie, en matière isolante ou métallique, jusqu'à sa pénétration dans le matériel électrique qu'il alimente. Remarques : Présence de conducteurs électriques non protégés mécaniquement ; Faire intervenir un électricien qualifié afin d'installer des protections mécanique sur les conducteurs non protégés (3ème étage - Séjour/Cuisine)</p>
