CONCLUSION de l'Expertise

AGENCE : **SARL An Orient Diagnostic Immobilier**

Référence du dossier :	24/IMO/0227
Date de repérage :	24/09/2024

Département : **56270**
Commune : **PLOEMEUR**
Adresse : **10 RUE IROISE (APPART 111 CAVE 15)**

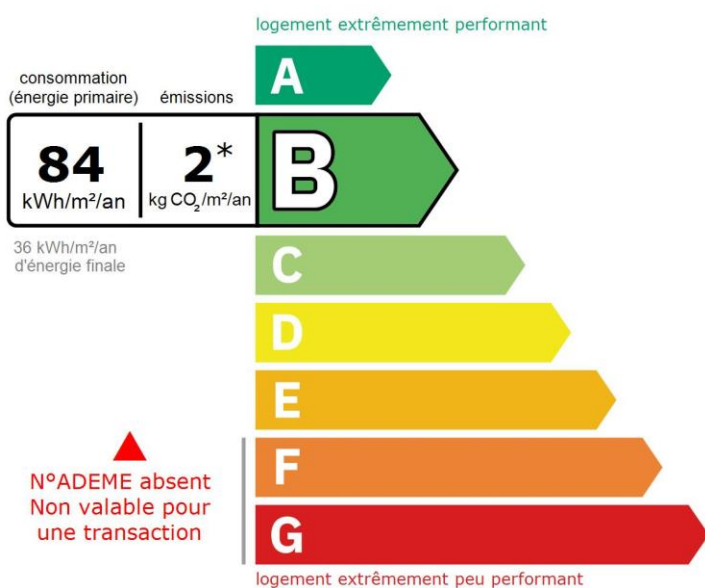
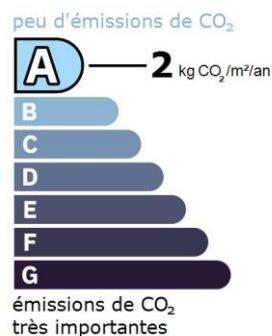
Performance énergétique et climatique

Prestations		Conclusion
	Mesurage	Superficie Loi Carrez totale : 60,19 m ² Surface au sol totale : 60,19 m ²
	DPE	Consommation conventionnelle : 84 kWh ep/m ² .an (Classe B) Estimation des émissions : 2 kg eqCO ₂ /m ² .an (Classe A) Estimation des coûts annuels : entre 470 € et 680 € par an, prix moyens des énergies indexés sur les années 2021, 2022, 2023 Méthode : 3CL-DPE 2021
	Électricité	L'installation intérieure d'électricité comporte une ou des anomalies pour laquelle ou lesquelles il est vivement recommandé d'agir afin d'éliminer les dangers qu'elle(s) présente(nt).
	Etat Terme/Parasitaire	Il n'a pas été repéré d'indice de présence d'autres agents de dégradation biologique.
	ERP	Le bien n'est pas situé dans le périmètre d'un plan de prévention des risques naturels Le bien n'est pas situé dans le périmètre d'un plan de prévention des risques miniers Le bien n'est pas situé dans le périmètre d'un plan de prévention des risques technologiques

Ce logement émet 168 kg de CO₂ par an, soit l'équivalent de 871 km parcourus en voiture.

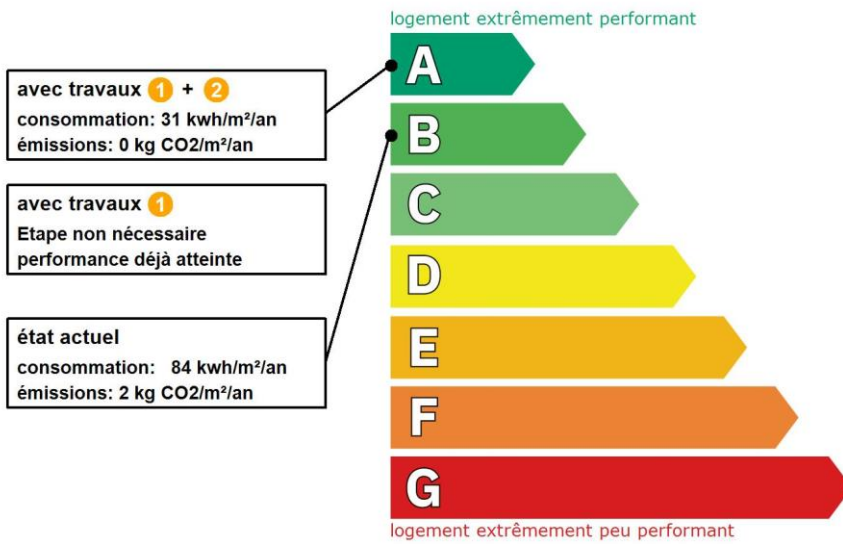
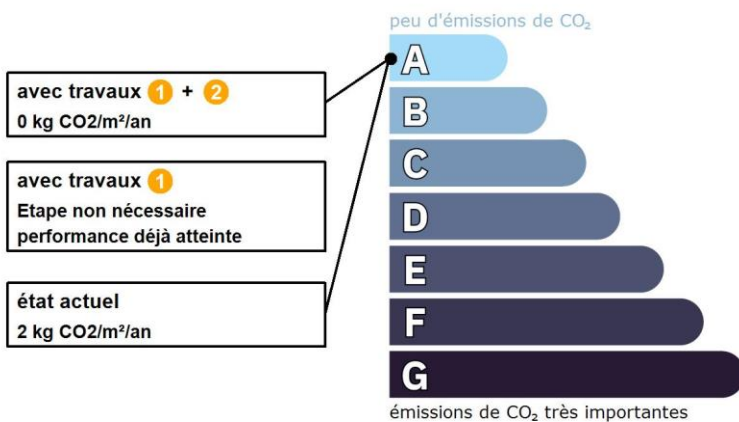
Évolution de la performance après travaux

Chauffage	Remplacer le système de chauffage par une pompe à chaleur air/air non réversible (la climatisation n'est pas considérée, en cas de mise en place votre étiquette énergie augmentera sensiblement).	SCOP = 4

Portes et fenêtres	Remplacer les fenêtres par des fenêtres double vitrage à isolation renforcée. ▲ Travaux à réaliser en lien avec la copropriété ▲ Travaux pouvant nécessiter une autorisation d'urbanisme	$U_w = 1,3 \text{ W/m}^2\cdot\text{K}$, $S_w = 0,42$

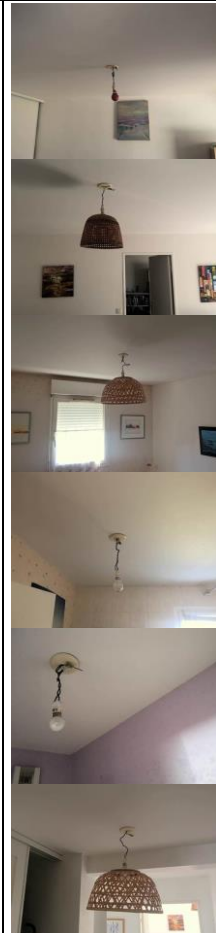
Domaines	Anomalies	Photo
<p>5. Matériels électriques présentant des risques de contacts directs avec des éléments sous tension - Protection mécanique des conducteurs</p>	<p>L'installation électrique comporte au moins un dispositif de protection avec une partie active nue sous tension accessible. Remarques : Présence de dispositif de protection de matériel électrique présentant des parties actives nues sous tension ; Faire intervenir un électricien qualifié afin de remplacer les matériels présentant des parties actives nues sous tension (EntréeWcSalle de bainChambre 1Chambre 1Pièce de vieChambre 2)</p>
