Rapport de mission de repérage des matériaux et produits contenant de l'amiante pour l'établissement du constat établi à l'occasion de la vente d'un immeuble bâti (Listes A et B de l'annexe 13-9 du Code de la Santé publique)

Numéro de dossier : 23/IMO/5438
Date du repérage : 22/06/2023

| Adresse | Rue :..... 2 RUE URIANE SORRIAUX Bât., escalier, niveau, appartement n°, lot n° : , Lot numéro Non communiqué Code postal, ville :... 62260 AUCHEL |

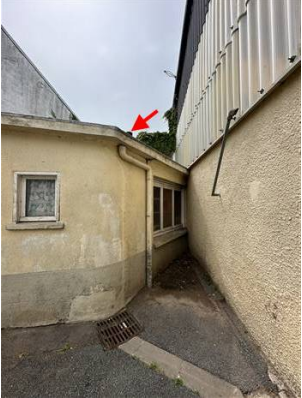
| Localisation | Identifiant + Description | Conclusion (justification) | Etat de conservation** et préconisations* | Photo |
|---|--|--|---|---|
| Atelier; Parties extérieures | Identifiant: M001 Description: Conduit en fibres-ciment Liste selon annexe.13-9 du CSP: B | Présence d'amiante (sur jugement de l'opérateur) | Matériau dégradé (étendue ponctuelle) Résultat EP** Préconisation : Il est recommandé de réaliser une évaluation périodique. Recommandation : Prévoir la dépose et l'évacuation des matériaux amiantés par un professionnel du désamiantage | |

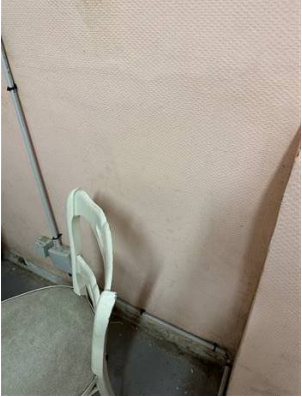
| Localisation | Identifiant + Description | Conclusion (justification) | Etat de conservation** et préconisations* | Photo |
|---|--|--|---|---|
| Buanderie | Identifiant: M002 Description: Revêtements durs en fibres-ciment Liste selon annexe.13-9 du CSP: B | Présence d'amiante (sur jugement de l'opérateur) | Matériau non dégradé Résultat EP** Préconisation : Il est recommandé de réaliser une évaluation périodique. Recommandation : Prévoir la dépose et l'évacuation des matériaux amiantés par un professionnel du désamiantage | |

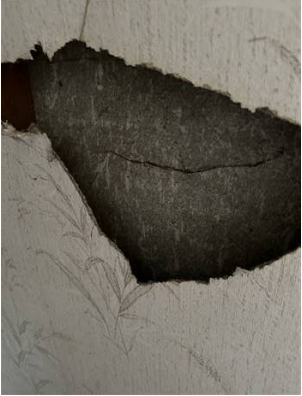
| Localisation | Identifiant + Description | Conclusion (justification) | Etat de conservation** et préconisations* | Photo |
|---|--|--|---|---|
| Cage d'escalier | Identifiant: M003 Description: Revêtements durs en fibres-ciment Liste selon annexe.13-9 du CSP: B | Présence d'amiante (sur jugement de l'opérateur) | Matériau dégradé (étendue ponctuelle) Résultat EP** Préconisation : Il est recommandé de réaliser une évaluation périodique. Recommandation : Prévoir la dépose et l'évacuation des matériaux amiantés par un professionnel du désamiantage | |

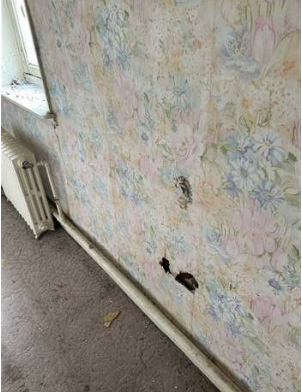
| Localisation | Identifiant + Description | Conclusion (justification) | Etat de conservation** et préconisations* | Photo |
|---|--|--|---|---|
| Couloir | Identifiant: M004 Description: Revêtements durs en fibres-ciment Liste selon annexe.13-9 du CSP: B | Présence d'amiante (sur jugement de l'opérateur) | Matériau dégradé (étendue ponctuelle) Résultat EP** Préconisation : Il est recommandé de réaliser une évaluation périodique. Recommandation : Prévoir la dépose et l'évacuation des matériaux amiantés par un professionnel du désamiantage | |

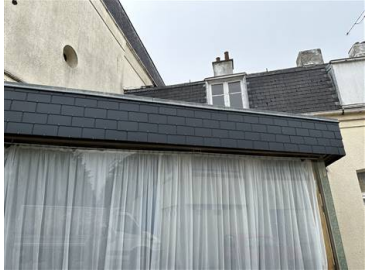
| Localisation | Identifiant + Description | Photo |
|---|---|---|
| Salon; Parties extérieures | <p>Identifiant: M009 Description: Ardoises composites hors fibro ciment Liste selon annexe.13-9 du CSP: B Justificatif: sur jugement de l'opérateur</p> | |

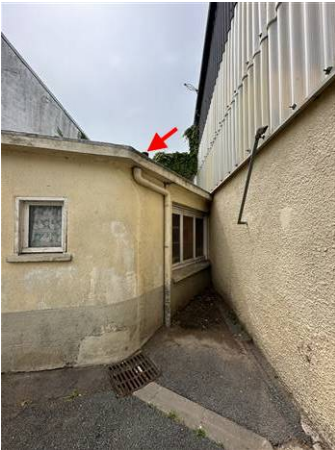
Photo n° PhA001
Localisation : Atelier; Parties extérieures
Ouvrage : 6 - Conduits et accessoires intérieurs - Conduits de fluides (air, eau, vapeur, fumée, échappement, autres fluides)
Partie d'ouvrage : Conduit en fibres-ciment
Description : Conduit en fibres-ciment
Localisation sur croquis : M001

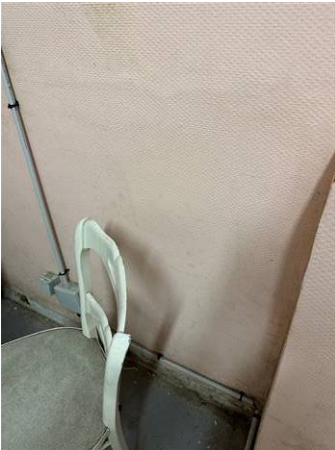
Photo n° PhA002
Localisation : Buanderie
Ouvrage : 3 - Parois verticales intérieures - Revêtements de murs, poteaux, cloisons, gaines, coffres
Partie d'ouvrage : Revêtements durs en fibres-ciment
Description : Revêtements durs en fibres-ciment
Localisation sur croquis : M002

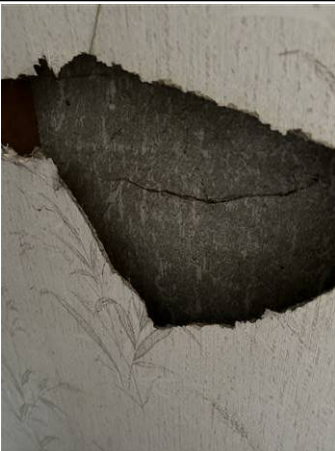
Photo n° PhA003
Localisation : Cage d'escalier
Ouvrage : 3 - Parois verticales intérieures - Revêtements de murs, poteaux, cloisons, gaines, coffres
Partie d'ouvrage : Revêtements durs en fibres-ciment
Description : Revêtements durs en fibres-ciment
Localisation sur croquis : M003

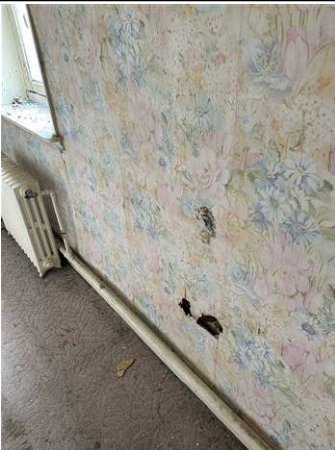
Photo n° PhA004
Localisation : Couloir
Ouvrage : 3 - Parois verticales intérieures - Revêtements de murs, poteaux, cloisons, gaines, coffres
Partie d'ouvrage : Revêtements durs en fibres-ciment
Description : Revêtements durs en fibres-ciment
Localisation sur croquis : M004

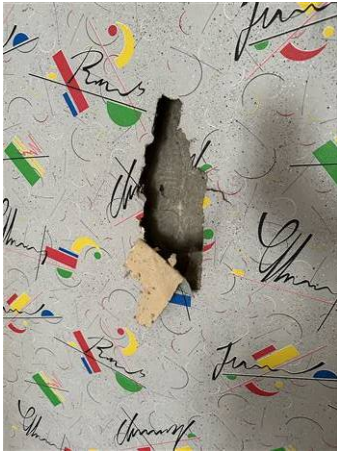
| Localisation | Identifiant + Description | Conclusion (justification) | Etat de conservation** et préconisations* | Photo |
|---|--|--|--|---|
| Chambre 1 | Identifiant: M005 Description: Revêtements durs en fibres-ciment Liste selon annexe.13-9 du CSP: B | Présence d'amiante (sur jugement de l'opérateur) | Matériau dégradé (étendue ponctuelle) Résultat EP** Préconisation : Il est recommandé de réaliser une évaluation périodique. Recommandation : Prévoir la dépose et l'évacuation des matériaux amiantés par un professionnel du désamiantage | |

Photo n° PhA005
Localisation : Chambre 1
Ouvrage : 3 - Parois verticales intérieures - Revêtements de murs, poteaux, cloisons, gaines, coffres
Partie d'ouvrage : Revêtements durs en fibres-ciment
Description : Revêtements durs en fibres-ciment
Localisation sur croquis : M005

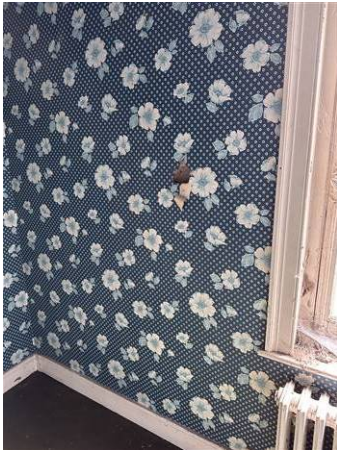
| Localisation | Identifiant + Description | Conclusion (justification) | Etat de conservation** et préconisations* | Photo |
|---|--|--|--|---|
| Chambre 2 | Identifiant: M006 Description: Revêtements durs en fibres-ciment Liste selon annexe.13-9 du CSP: B | Présence d'amiante (sur jugement de l'opérateur) | Matériau dégradé (étendue ponctuelle) Résultat EP** Préconisation : Il est recommandé de réaliser une évaluation périodique. Recommandation : Prévoir la dépose et l'évacuation des matériaux amiantés par un professionnel du désamiantage | |

Photo n° PhA006
Localisation : Chambre 2
Ouvrage : 3 - Parois verticales intérieures - Revêtements de murs, poteaux, cloisons, gaines, coffres
Partie d'ouvrage : Revêtements durs en fibres-ciment
Description : Revêtements durs en fibres-ciment
Localisation sur croquis : M006

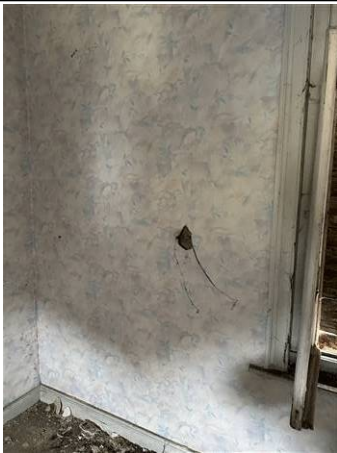
| Localisation | Identifiant + Description | Conclusion (justification) | Etat de conservation** et préconisations* | Photo |
|---|--|--|--|---|
| Chambre 3 | Identifiant: M007 Description: Revêtements durs en fibres-ciment Liste selon annexe.13-9 du CSP: B | Présence d'amiante (sur jugement de l'opérateur) | Matériau dégradé (étendue ponctuelle) Résultat EP** Préconisation : Il est recommandé de réaliser une évaluation périodique. Recommandation : Prévoir la dépose et l'évacuation des matériaux amiantés par un professionnel du désamiantage | |

Photo n° PhA007
Localisation : Chambre 3
Ouvrage : 3 - Parois verticales intérieures - Revêtements de murs, poteaux, cloisons, gaines, coffres
Partie d'ouvrage : Revêtements durs en fibres-ciment
Description : Revêtements durs en fibres-ciment
Localisation sur croquis : M007

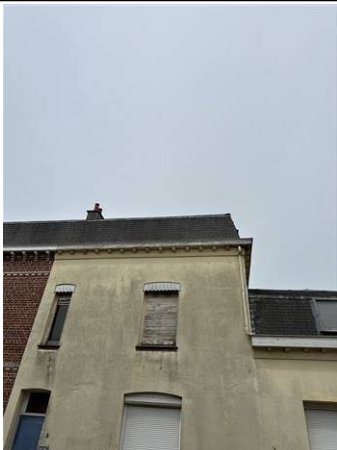
| Localisation | Identifiant + Description | Conclusion (justification) | Etat de conservation** et préconisations* | Photo |
|---|--|--|--|---|
| Parties extérieures | Identifiant: M008 Description: Ardoises composites hors fibro ciment Liste selon annexe.13-9 du CSP: B | Présence d'amiante (sur jugement de l'opérateur) | Matériau dégradé (étendue ponctuelle) Résultat EP** Préconisation : Il est recommandé de réaliser une évaluation périodique. Recommandation : Voir les Mesures d'ordre général – Obligations réglementaires (en cas de travaux sur la toiture il est préférable de faire un prélèvement par un professionnel qualifié afin de statuer sur la présence d'amiante) | |

Photo n° PhA008
Localisation : Parties extérieures
Ouvrage : 1 - Couvertures, Toitures, Terrasses et étanchéités - Ardoises, bardeaux bitumineux
Partie d'ouvrage : Ardoises composites hors fibro ciment
Description : Ardoises composites hors fibro ciment
Localisation sur croquis : M008

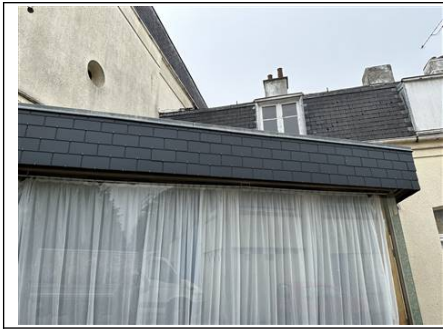
Photo n° PhA009
 Localisation : Salon; Parties extérieures
 Ouvrage : 1 - Couvertures, Toitures, Terrasses et étanchéités - Ardoises, bardeaux bitumineux
 Partie d'ouvrage : Ardoises composites hors fibro ciment
 Description : Ardoises composites hors fibro ciment
 Localisation sur croquis : M009
